# カリフォルニア州サンディエゴのロマ岬および デルマーにおける海食崖の現地踏査

## FIELD OBSERVATION OF SEACLIFF AROUND POINT LOMA AND DEL MAR IN SAN DIEGO IN CALIFORNIA

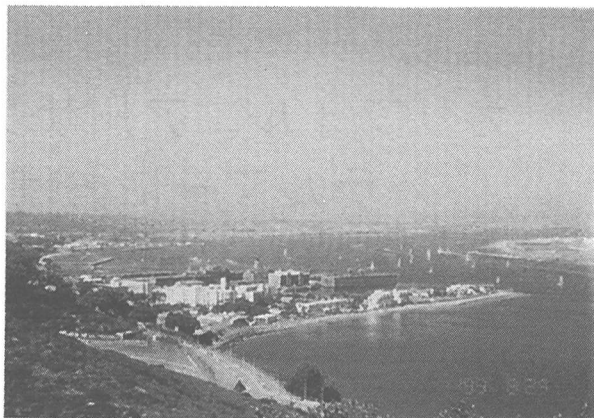
写真-1 ロマ岬からサンディエゴ湾を遠望

ロマ岬はサンディエゴ湾の入口に位置している。写真-1はロマ岬からサンディエゴ湾を遠望したものである。写真右端が太平洋に続く航路になっており、航路の左岸側には導流堤が延びている。またこの航路の右側には、南側から延びてきている砂嘴の先端部が見える。サンディエゴ湾は写真に見える航路でのみ太平洋とつながっている。写真-2は、ロマ岬の頂上にある展望台を西側から眺めたものである。岬の周辺には低い灌木が生えているのみである。背丈の大きな木の周辺にはいずれもスプリンクラーが設置されている。

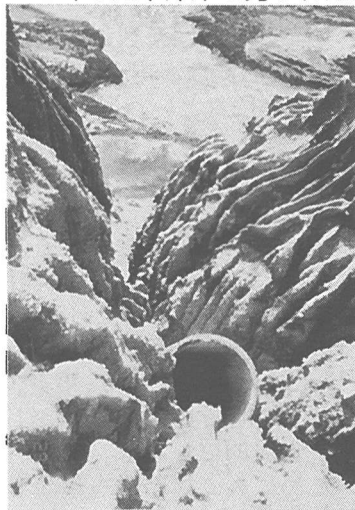
写真-4 排水路周辺で生じた著しい侵食

海岸線まで切れ込んだV字形の谷の中央に見えるのは排水管である。露出している排水管は、ロマ岬の西側斜面の小流域からの排水を集めて海へ流すためのものであるが、道路の下を管渠で流れた後、管渠のつなぎ目から水が溢れ、周辺の土砂を洗い流して激しい侵食を引き起こしたものである。一方、ここより南側の斜面では写真-5の状況が観察された。あたかもロウ細工のように多数の細かな溝ができて斜面全体が激しく侵食されている。湿潤変動帯に位置する日本では、地表面の多くは植生によって高密度で覆われているのに対して、この付近では土壌がほぼ露出していることが侵食に対する弱点になっていると考えられる。

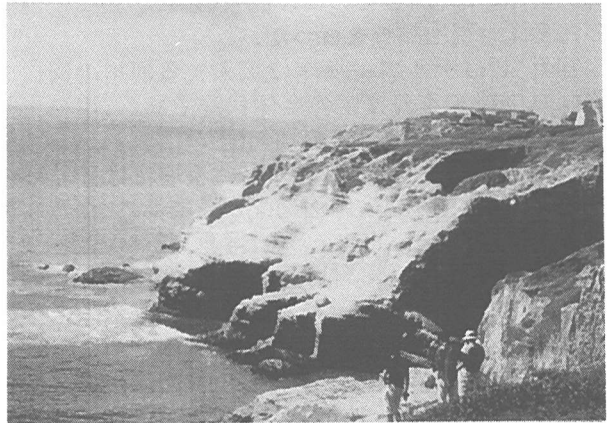
写真-6 ロマ岬の太平洋岸の海食崖と陥没した海食洞

写真-4,5に示した侵食区域の海側を北向きに撮影したのが写真-6である。上部には相対的に緩い角度を持った崖が形成されており、その下部にはほぼ垂直な面を有する崖が形成されている。また海食洞の発達が著しい。一方、沖合には海食台が広がっている。写真-6で写真の右斜め上部に見える楕円形の黒い部分は、下部に発達した海食洞が陥没してきた穴である。写真-7は、写真-6の右端に見える海食洞をさらに海側から撮影したものである。汀線付近は陸側に傾いた地層からなっており、その上部に固結度の小さな地層がのっていることが分かる。またこの地層内には円礫が含まれており、それが波食によって洗い出された後、海食崖の基部に堆積しているのが観察された。これらの礫は高波浪時には波の作用で移動し、摩耗による侵食を促進していると考えられる。写真-8は海食崖を南向きに撮影したものである。相対的に固い地盤からなる下層も、厚さが約10cmほどの薄層が多数重なっていることが分かる。

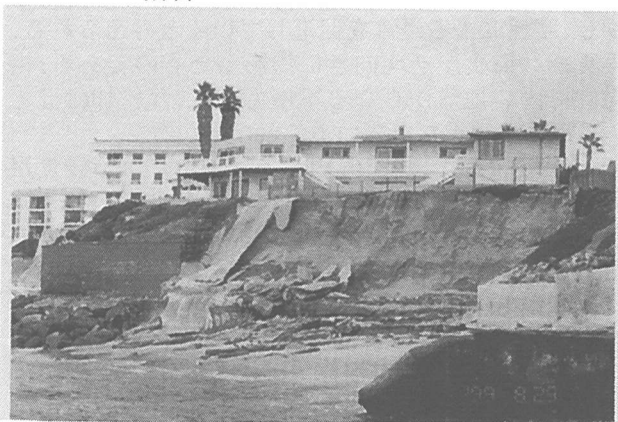
写真-11 崩壊したコンクリートのり面保護工

一方、ロマ岬北側の海岸では状況が異なる。この付近では海岸線に接する土地は個人所有である。このため私有財産を守るために各個人が侵食対策を進めている。写真-9は、海岸線の全体状況である。海食崖の前面に狭い砂浜と岩礁が所々に存在するが、その背後はわが国の場合と同様、直立護岸で守られている。写真に示すように護岸の種類はいくつもある。写真-10は、写真-9で右端に見える家屋の前面の海岸状況である。ここでは海食崖の表面は植生で覆われており、比較的安定に見える。またこの崖の下部は巨石により守られている。ここには前浜があり、その背後の崖の基部に巨石が敷かれているため、侵食はあまり進んでいない。しかし、この位置の北側では写真-11の状況が観察された。海食崖ののり面上をコンクリートで覆ったが、それが原形をとどめないほどに崩落し、崖面が露出している。背後地盤は未固結の地層であることがわかる。このように様々な対策が行

われており、あるものは成功し、あるものは失敗しているのは、海食崖の上に住んでいる住民が、それぞれ独自の方法与予算で自分の土地を守ろうとすることから発生している。これは、海岸線が海岸保全区域として指定され、公共事業によって一定の基準のもとで保全工事が行われているわが国の場合と大きな違いである。

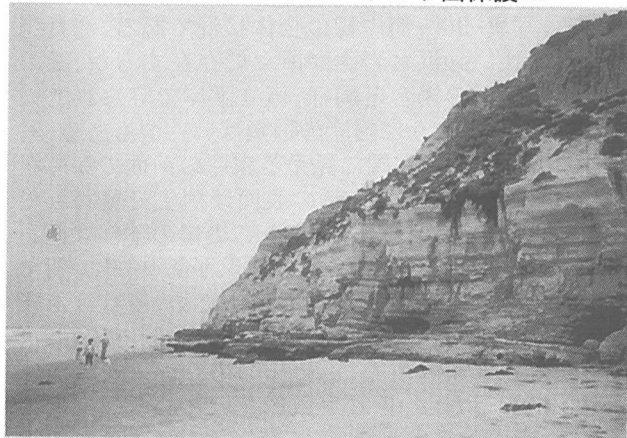
写真-12 デルマー海岸の海食崖の全景

写真-12はデルマー海岸に流入する河川の河口の北側に位置する海食崖の全体状況である。崖の上部は固結度が小さいため、斜面勾配が相対的に緩く、斜面上は一部植生で覆われている。下層には固結度の大きな地層が露出し、斜面勾配が急である。海食崖の前面には砂浜が広がっている。写真-13は、写真-12に見える海食崖の先端に位置する海食崖の基盤を撮影したものである。最下層には化石化したカキ床が露出している。この層は石灰岩質であるために圧縮強度が大きく、波食に抵抗するため下部に明瞭な形のノッチが形成されている。また写真-14は海岸状況を南向きに撮影したものであるが、カキ床は緩やかに傾いており、その表面は非常に平坦である。

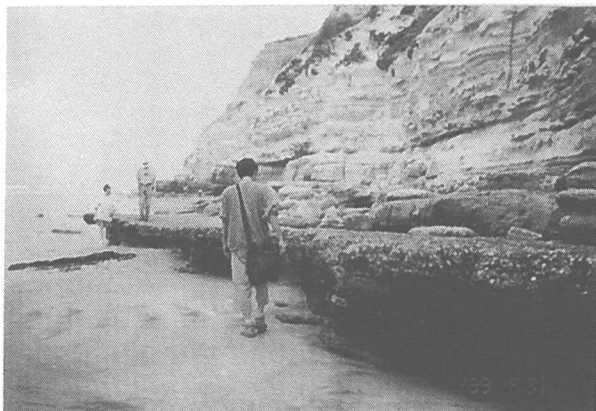
写真-13 海食崖の基部に露出した化石化したカキ床とその下部のノッチ

写真-13において、化石化したカキ床の上部を調べたところ、かなり多くの量の円礫が発見された。写真-13中央部の崖直下を撮影したのが写真-15である。背後に見えるほぼ垂直な崖は砂岩・泥岩で構成されている。したがって、崖基部の礫は写真に見えている範囲内の崖面から供給されたものではない。しかし、その上部には現在海食崖の基部に見られるのと同じ礫を含む地層が観察された。このことから崖基部に集積した礫はこの海食崖が波食によって後退した際発生したものと考えられる。砂岩・泥岩の基部にこのような礫が存在することは、このテラス上のカキ床の上部までうちあがるような高波浪が襲来した場合、礫による摩耗作用によって砂岩・泥岩の侵食が急速に進むことを意味している。写真-16は、砂岩の下部に礫による摩耗作用によって侵食が進んだと見られるノッチの形成状況である。また写真-17は、写真-16の隣接部で観察された細長い海食洞の形成状況である。ここには鉛直方向に摂理が走っており、この摂理に沿った弱部で侵食が進んだ結果、海食洞が形成されたものである。海食洞の基部には巨礫を含む礫が堆積していることから、波の直接的作用にとどまらず、礫の摩耗による侵食作用も著しいと推定される。

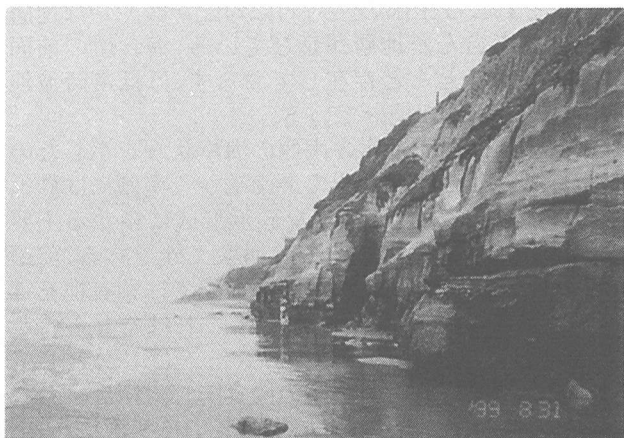
写真-18 北向きに連なる海食崖

写真-18は、写真-13に示した海食崖に続く北側の海岸における海食崖の発達状況を示す。ほぼ垂直な

崖面とそれより上部の相対的に勾配が緩やかな地層の間に礫を含んだ地層が延びている。海食崖の前面には前浜はほとんど存在しておらず、ほぼ常時波浪による侵食作用が続いている。

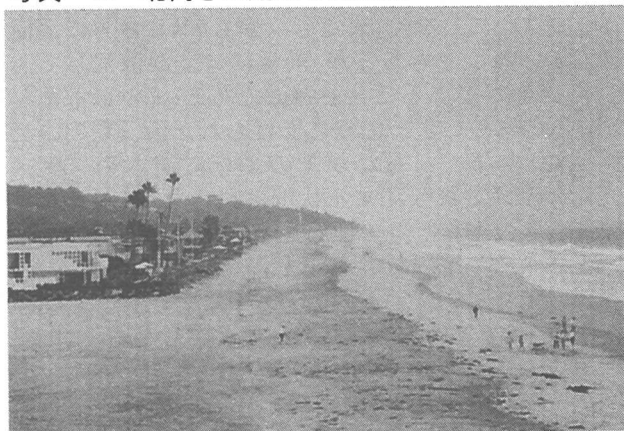
写真-19 海食崖の南側に広がる砂浜海岸

以上に述べた海食崖の南側の海岸状況を示したのが写真-19である。海食崖の最南端から南側には砂浜が広がっている。このような砂浜形成に預かる主要な土砂供給源は海食崖からの崩壊土砂である。前節で述べたロマ岬の北側隣接部の海岸では私有地を守るために護岸が造られていたが、これはむしろ希なケースであって、実際にはデルマーをはじめとしてほとんどの地区では海食崖の侵食防止対策は行われておらず、ほぼ自然の侵食に任せている状況にある。また写真-19によれば海岸線には離岸堤や突堤などの施設はなにもなく、また砂浜幅も広い。さらに清掃をしていることもあるが、前浜にゴミが散乱しておらず、きれいであることも特徴である。海浜に散乱しているのは波によってうちあげられた海藻類のみであって、少なくともわが国のように流木やプラスチックのゴミが散乱する状況は見られない。これは本研究で報告したロマ岬周辺やデルマーの海岸だけではなく、他の海岸でも同じ状況であった。
