# ポケットビーチの端部付近での離岸堤建設に伴う海浜変形 -千葉県鴨川市の東条海岸での事例-

## BEACH CHANGES CAUSED BY CONSTRUCTION OF DETACHED BREAKWATERS NEAR THE END OF A POCKET BEACH -THE EXAMPLE OF TOJO COAST IN KAMOGAWA CITY-

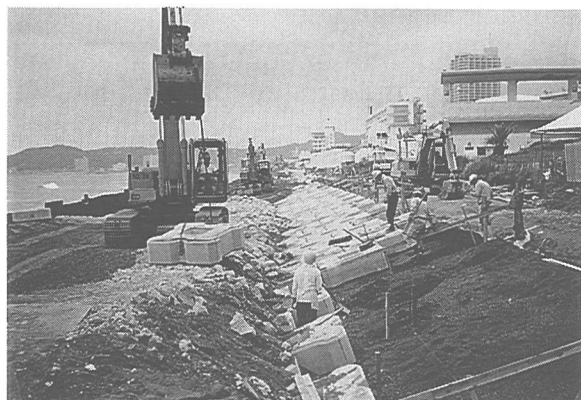
写真-5 鴨川シーワールド前面での護岸の災害復旧状況

出しする形で造られた。このため、もともと前浜が狭かったが、ポケットビーチ南西部における離岸堤等の施設の建設にともなって南西方向に沿岸漂砂が移動した結果、前浜がさらに狭まった。そこに1997年9月18, 19日に台風20号による高波が来襲したことにより、護岸が大きく破壊された。現地踏査時にはこれらの護岸の災害復旧工事が行われつつあった。

写真-5は災害復旧として緩傾斜護岸が建設されつつある状況を示している。また、写真-6は復旧が終わったばかりの緩傾斜護岸と工事区域との境界の状況である。矢板端部でフック状に汀線が後退し、浜崖が形成されている。

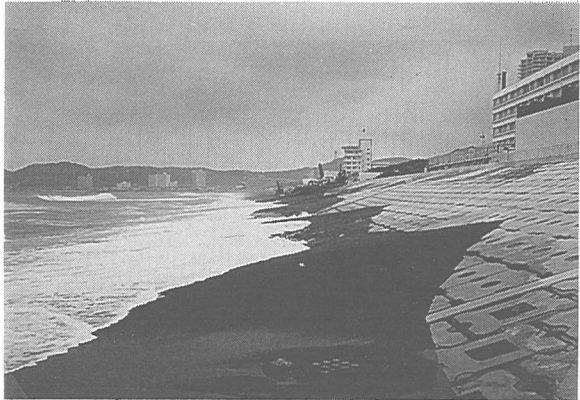
写真-7 緩傾斜堤の前面にごくわずかに残された前浜

写真-7は、写真-6と同一の場所から南西方向に海岸線を望んだものである。既設の緩傾斜護岸の下部にかろうじて狭い前浜が残されているのみである。背後には民間施設が迫っており、施設と護岸天端の間には遊歩道がある。このため緩傾斜護岸は海浜地に突出している。緩傾斜護岸の勾配は1/4であるために、もともとあったわずかな砂浜はコンクリートで覆われた。緩傾斜護岸は積極的な沿岸漂砂制御効果は有しておらず、さらにのり先が汀線近傍にまで達しているため緩傾斜護岸上を波が遡上し易く、かなりの越波が生じる可能性が高いことが問題点として指摘できる。

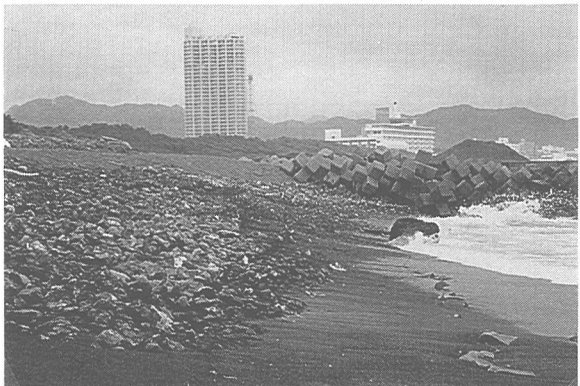
写真-8 待崎川右岸導流堤とその南西側での侵食状況

写真-8は待崎川河口の左岸導流堤を西側から撮影したものである。写真に示すように導流堤の西側端部ではその背後に造られた駐車場を守るための捨石が流出し、散乱している。またこの付近は汀線付近

が全体に凹状になっている。突堤状に突出した施設の南西側で侵食が進んでいる点は、待崎川河口では南西向きの沿岸漂砂の存在を強く示唆する。

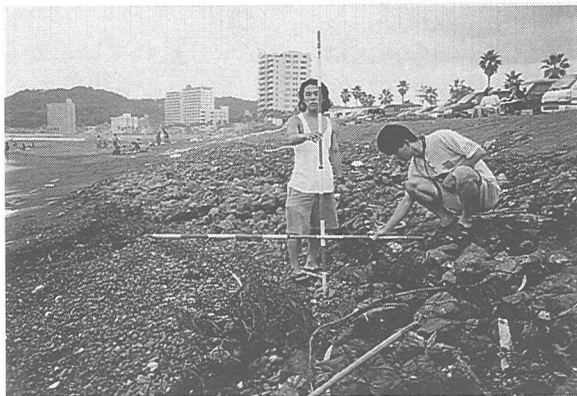
写真-9 破壊された蛇かご

写真-9は駐車場用地を守るために設置されていた蛇かごの破壊状況を示す。この駐車場の上部では、台風20号時の高波浪による災害痕跡がそのまま残されていた。

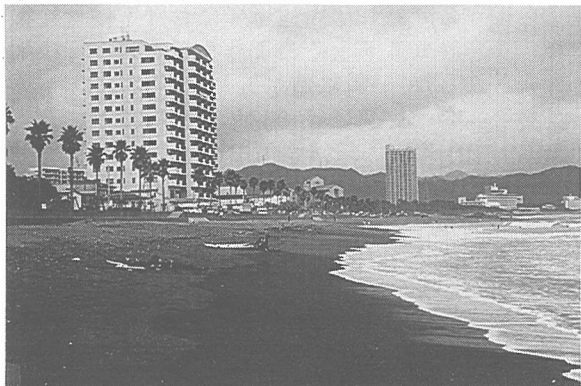
写真-11 前原海岸から北東方向の海岸線を望む

写真-11は、前原海岸における南側の離岸堤背後付近から北を望んだ状況である。手前側の前浜の広さに対して、前方へと前浜幅は次第に狭くなる。これは手前側には離岸堤群や新設された防波堤があり、それらの堆砂効果が現れ、逆に開口部では侵食されて汀線が後退したことによる。写真-12は、写真-11と逆方向に鴨川フィッシャリーナ方面を望んで撮影したものである。この付近から新設の防波堤の付け根に向かって前浜はその広さを増す。ここでは離岸堤による波の遮蔽効果に伴う土砂堆積と同時に、斜めに伸びた防波堤の背後に波の遮蔽域が形成されて砂が堆積し、前浜幅が広がった。

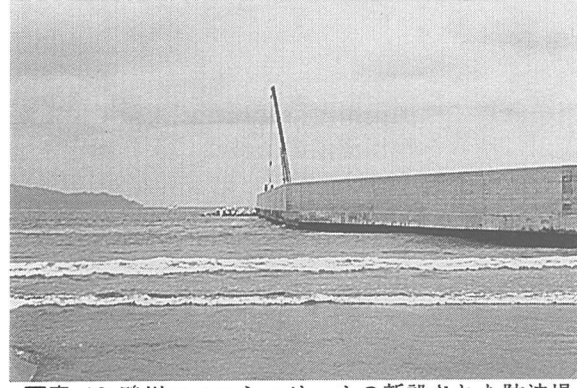
写真-13 鴨川フィッシャリーナの新設された防波堤

写真-13は新設の鴨川フィッシャリーナの防波堤である。全体に「く」の字形をしているためにその背後は静穏となって堆砂が生じている。砕波帯内の波浪が静穏なことが鴨川シーワールド前面の波浪状況と比較して明らかである。

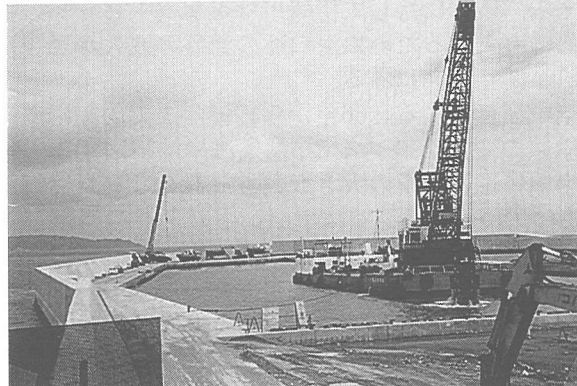
写真-14 鴨川フィッシャリーナ内での浚渫状況

写真-14は、鴨川フィッシャリーナ港内における浚渫状況である。調査時には航路確保のための浚渫が

行われていた。

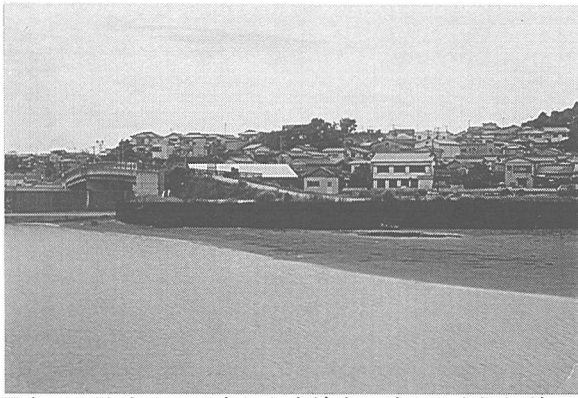
写真-15 防波堤に囲まれた水域内に残された旧汀線

写真-15は、防波堤によって四方を囲まれた水域内に残された旧前浜である。計画によればこの付近は埋立地になる予定である。旧前浜上に土砂を投入して埋立地を造ることは容易であるが、その場合現在ここに存在する砂は波の作用で再び移動が困難な砂となってしまう、東条海岸や前原海岸から運び込まれた土砂の純損になる。ここに堆積した土砂だけではなく、汀線と直角方向に伸びた階段護岸の前面に堆積し、現在はその上部に植生の侵入の始まった後浜部分についても同様に砂を他の土砂と入れ替え、発生した土砂を海浜地に戻すことが望まれる。

この付近に堆積した土砂は、鴨川シーワールド付近から運ばれてきたものであることを考慮すれば、堆積土砂をそのままにする、ないしは埋立の基礎として使用する限りにおいて、東条・前原海岸の侵食は回復傾向になることはなく、じり貧状態となることは間違いない。

このようにして砂が堆積した区域において現在鴨川フィシャリーナが建設されている。その建設の是非は別としても、離岸堤の建設によって堆積した前浜部分が埋立られれば、埋立部へ堆積した砂は波の作用により移動可能な砂ではなくなる。このことは、このポケットビーチにあった自然砂の減少を招く。前浜にたまった砂を隣接海浜に戻した上で、新たに埋立を行うのであれば周辺海岸における侵食被害は少ない。建設コスト上そのような行為の実行は困難と考えられるが、一考に値すると思われる。
