# 海岸保安林防護と海岸保全の狭間で進む 自然海岸の急激な消失 -新潟海岸の事例-

RAPID DISAPPEARANCE OF NATURAL SANDY BEACH CAUSED BY LACK  
OF ADJUSTMENT BETWEEN PROTECTION OF COASTAL FOREST  
AND SHORE PROTECTION

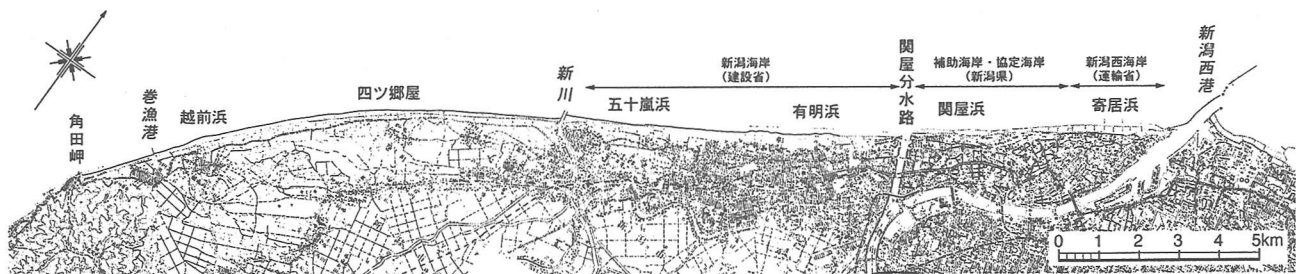
図 - 1 新潟海岸の調査区域の地形図

新潟海岸では激しい海岸侵食に対処するために、図-1に示すように延長2.5kmの新潟西海岸では運輸省により、またその区域の西側、関屋分水路までの延長3.8km区間は新潟県により海岸保全工事が進められてきている。さらに、関屋分水路の西側では、建設省北陸地方建設局によ

り離岸堤や人工リーフなどの建設を主とする海岸保全工事が進められている。よく知られているように、新潟海岸では西向きの沿岸漂砂が卓越しているが、これら一連区域での保全対策は、結果的に見れば漂砂の上手端側の、侵食が激しい区域から行われたために、一連区間の西端付近では沿岸漂砂の供給量が不足して侵食傾向になっている。沿岸漂砂の供給量の減少がとくに目立つのは、図-1に示すように建設省の直轄区域の西端にある五十嵐浜より西側の、海岸線が全体として大きく湾曲する区域である。

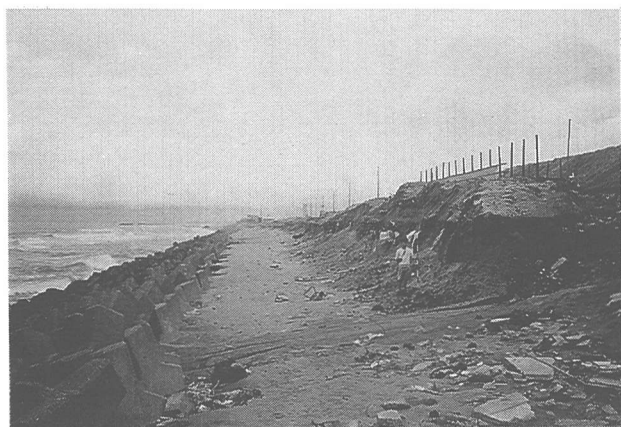
写真-2 五十嵐浜の西端付近に形成されている消波堤背後の浜崖状況（東側を望む）

写真-2は、図-1に示す五十嵐浜の西端付近から海岸状況を東向きに撮影したものである。五十嵐浜には離岸堤群があり、それが西向きの沿岸漂砂の阻止効果を有しているために、写真-2に示す区域では海岸が侵食され、海岸線に沿って消波堤が連続的に設置されている。しかしその背後へと波浪が侵入し、消波堤の岸側においては高さ約2mの浜崖が形成されている。消波堤の前面には前浜が全くないため、消波工の海側は波の作用によって消波工の沈下が進んでいる。

見える。両者の比較から、写真-3に示した砂丘地の前面に砂が堆積して広々とした砂浜が広がっていることがよく分かる。以上のように、新川漁港の東側では防波堤の端部付近を中心として三角形に前浜が形成されており、防波堤がいわばヘッドランド効果を発揮している。その状況を模式図に整理すれば図-2のようである。防波堤の東側に広がる三角形の前浜の一番広い場所で撮影したのが写真-4である。一方、写真-2に示した区域は、防波堤によるヘッドランド効果が東側に及ばなくなった場所に相当している。したがって写真-2での浜崖侵食は沿岸方向に土砂が流出して形成されたものと考えられる。

新川漁港の防波堤が西向きの沿岸漂砂の移動を阻止しているため、その東側に堆積した砂(写真-4参照)を採取し、西側に投入する案(サンドバイパス)が考えられる。しかし、この案はさらに上手側からの沿岸漂砂の供給が痩せてしまった現在、実現可能性が低い。なぜなら、写真-2に示したように、五十嵐浜の離岸堤群の西端付近では現在浜崖侵食が著しいが、これは東側からの漂砂供給が少なく

なっていることを示しているため、新川漁港内の堆積土砂を採取すれば、それは直ちに写真-2付近からの土砂流出を激しくしてしまい、そこでの侵食を助長してしまうからである。現況では、新川漁港の防波堤がヘッドランド効果を発揮して、その東側に前浜を形成している。したがって、新川漁港内に堆積した土砂は養浜材として有効利用を図る必要があるが、防波堤より東側の砂浜は防波堤をヘッドランドと考えてそのまま存置することが合理的である。図-1や写真-1に示したように、新川漁港より西側の海岸線は信濃川から供給された土砂が西向きに運ばれ、それが堆積するとともに海岸線の背後に最大標高約50mに達する砂丘を形成してできた海岸であり、動的な意味で安定した海岸線であったと推定できる。しかも海岸線形状が全体に突出しているために、ヘッドランドなどの施設の効果が広い範囲に及びにくい特徴を有している。このことから、この区域では現存する漁港施設はヘッドランド効果を発揮させて海浜の静的安定化に役立つものの、新たに多数のヘッドランドを建設するなどして海浜の静的安定化を目指すことは困難で、それよりも適切な場所から砂を採取し、それを上手側に運んで養浜を行い、全体としては砂のリサイクルを行う方法が有効と考えられる。養浜には維持コストがかかるが、それに要する出費を許容できないのであれば、この区間の漁港防波堤の上手側に断続的に砂浜を残すのみで、そのほかの区域では護岸と消波工で覆われることが避けられなくなる。その状況に達するには数十年を要するが、最終的に行き着く先は、護岸と消波工に覆われた海岸となることを明示した上で、それでも従来から取られてきた保全方式について異存がないことについて広く合意がなされた上で進んでいくべきであろう。

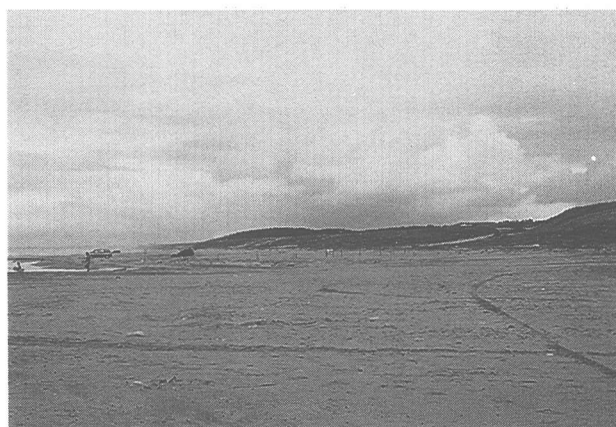
写真-4 新川漁港の防波堤の東側における堆砂状況

図-1と写真-1に示したように、五十嵐浜の西には新川漁港が隣接し、そこでは漁港の防波堤が延びている。新川漁港は、もともと新川河口に掘り込み形式で建設されたが、現在では旧漁港の東側に新たに防波堤が建設され、外港形式の漁港としての整備が進んでいる。写真-3は、新川漁港背後の砂丘上から東側を撮影したもので、なだらかな砂丘が広がり、一面が植生で覆われている。いわば新潟海岸の原風景が良く残されている。写真-3に示す砂丘上から前浜に降り立って撮影したのが写真-4である。建設中の新川漁港の防波堤上から東側を撮影したものである。写真-3の中央部に見えた2台の自動車が写真-4では中央部左端に

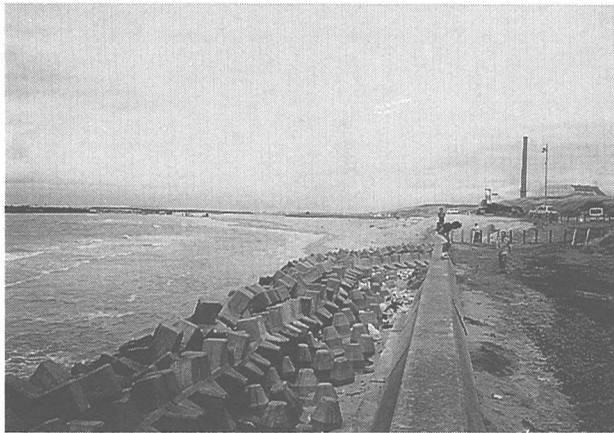
写真 - 5 新川漁港の西側隣接部から始まる直立護岸の基点付近の海岸状況

新川漁港の西側では、沿岸漂砂の供給が大きく減少したことによって海岸線が後退し、侵食が進んできている<sup>1)</sup>。以下では新川漁港の下手側区域の海岸状況について述べる。写真-5は、新川漁港の西側直近から東側、すなわち新川漁港方面を望んで撮影したものである。防波堤の西側隣接部には防波堤自身と、それに隣接して建設された3基の離岸堤による波の遮蔽効果によって、三角形の前浜が形成されている。この状況は写真-1aからも見て取れる。しかしそこより西側では直立型護岸とその前面に消波工が連続的に設置されている。同じ位置から西側を撮影したのが写真-6である。写真中央より左側に直線的に延びる土堤の背後が保安林である。海岸侵食に対する保安林防護のために直立護岸と消波工が建設されたのである。写真-6に示す地点を基点として、ここから西約2kmにわたって同じ状況が続く。写真-7は写真-6の位置からさらに西向きに進んだ位置で撮影したものである。連続的に設置され

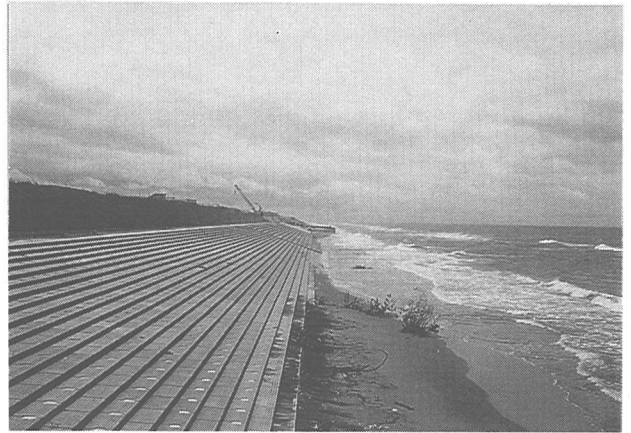
写真 - 8 直立護岸の西側に新設された緩傾斜護岸

直立護岸の設置区域の西端では、写真-8のように緩傾斜護岸が建設されていた。写真-8では、手前側には緩傾斜護岸の前面に狭い前浜があるが、前方では波が直接護岸ののり先まで来ている。写真-9はその状況を示している。階段工の先端が水中に没しており、階段を波が洗っている。この緩傾斜護岸の設置は直立堤と比較して汀線へ

写真-8に示したように、現在、緩傾斜護岸が設置された区間では、汀線付近に消波工が設置されておらず、侵食の程度が少ないが、時間経過とともに侵食域は西向きに広がっていくので、緩傾斜護岸の区域でもやがては波浪の作用が激しくなり、護岸自体の被災が起こると推定される。その場合には緩傾斜護岸の前面に消波工が設置され、写真-7の状況といくらも変わらない状況を呈すると考

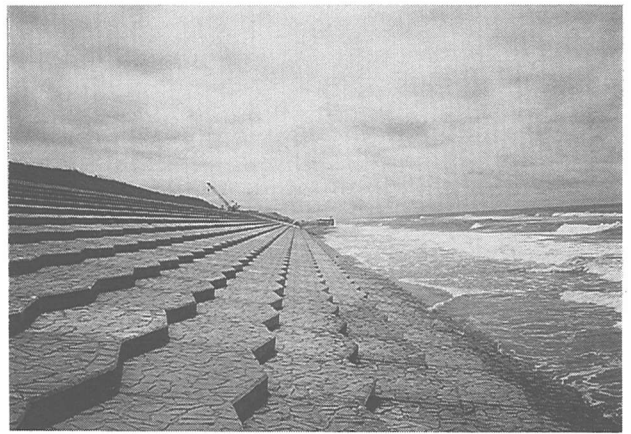
写真 - 9 緩傾斜護岸ののり先の状況

近づくことを可能にしている。しかし、のり先が海まで突っ込んでいることから、自然海岸の環境の喪失を招いている<sup>2)</sup>。沿岸漂砂の卓越する海岸において緩傾斜護岸を建設した場合、護岸で覆った部分のさらなる侵食を防ぐ意味では効果があるものの、沿岸漂砂の制御にはならないことから、沿岸漂砂の下手側端が侵食に曝されることは明らかである。実際、この区間では写真-10に示すように、19段からなる階段工の建設工事が新たに進んでいるが、その西側では写真-11に示すように高い浜崖が形成されている。

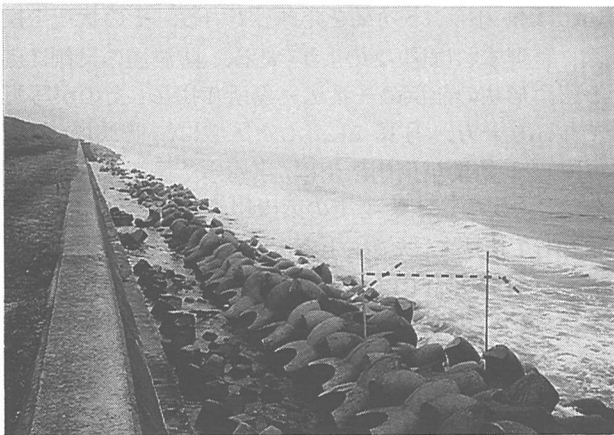
写真 - 7 消波工の災害復旧（嵩上げ）区間の基点

た消波工が大きく沈下していることが見てとれる。写真に見える帳張りは、沈下した消波工の嵩上げ（災害復旧）区間の東側基点を表している。

現地での観察によれば、消波工の沈下が起きた場所は、写真-1aにおいて新川漁港西側隣接区域に設置された離岸堤群の西側で、汀線が大きく凹状となった場所、すなわち汀線沖が深くなっている場所であることが波の碎波状況から判断された。この付近より西側では連続的に碎波の白濁域が存在しているのに対し、消波工の沈下が起きている場所では、その沖が深くなっており、碎波は汀線近傍

でないと見られない状況にあったことが判断の根拠である。以上は、消波工の沈下が局所的な二次元的問題として発生したのではなく、三次元的地形変化の結果から起きたことを意味している。

以上のように、新川から巻漁港近傍まで、全線が護岸と消波工によって覆われる方向に推移してきた。それでも一応海岸線の防護ができていいという意見はありえる。しかし、直立護岸前面の消波工は写真-7にも示したように冬季風浪による沈下を免れ得ない。したがって繰り返し嵩上げが必要となり、それがうまく行われたとしても、結果的に海岸線と陸とが完全に分断されることになる。しかも多額の予算を要するにもかかわらず、海岸の自然環境が失われて人工化が進んでしまうのである。

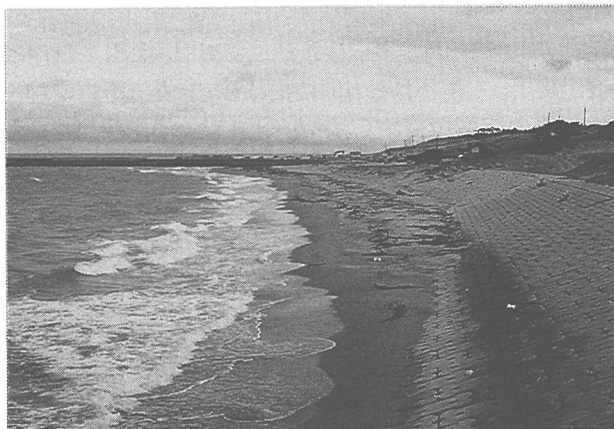
写真-13 巻漁港の西側隣接部の海岸状況

写真-12は、巻漁港の防波堤から東向きに海岸状況を撮影したものである。写真-4の場合と同様、防波堤によって西向きの沿岸漂砂が阻止されたため、防波堤の東側には広い前浜がある。写真-13は、巻漁港の防波堤を西側から撮影したものである。新川漁港の西側隣接部を撮影した写真-5と非常によく似た状況を呈することが分かる。主な差違は、写真-5では護岸が直立護岸であるのに対し、写真-13では緩傾斜護岸であることのみである。防波堤の付け根に沿っては波の遮蔽効果によって三角形の前浜が広がるが、そこから西側では緩傾斜護岸で覆われている。写真-14は前方に角田岬を望みつつ、角田浜の東端部を撮影したものである。ここでは西向きの沿岸漂砂の阻止によって侵食が進み、海岸線に緩傾斜護岸および、その前面に連続的に消波工が設置されている。
