# Data-miningによる大畑漁港の変遷調査と 沿岸域環境復元のための方策

INVESTIGATION OF LONG-TERM CHANGE OF OHATA FISHING PORT  
BY DATA-MINING METHOD  
AND MEASURES FOR RECOVERY OF PAST ENVIRONMENT

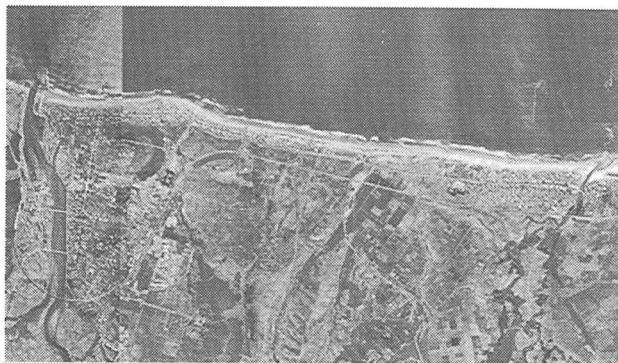
写真-1 大畑漁港周辺海岸の空中写真(1948年撮影)

100mの突堤があり、左岸にも短い導流堤が設置されていたが、施設の規模はその後建設された漁港の施設規模と比較して小さかった。また河口右岸の防波堤の南東側には砂浜が連続的に延びていた。防波堤がそれほど長くないために、河川流は河口沖に広く拡散しており、沿岸海域への人工構造物の影響は大きくなかった。

米軍および国土地理院撮影の空中写真をもとに沿岸域の変遷を調べた。まず、写真-1 は 1948 年撮影の空中写真である。この当時、河口右岸側には長さ約

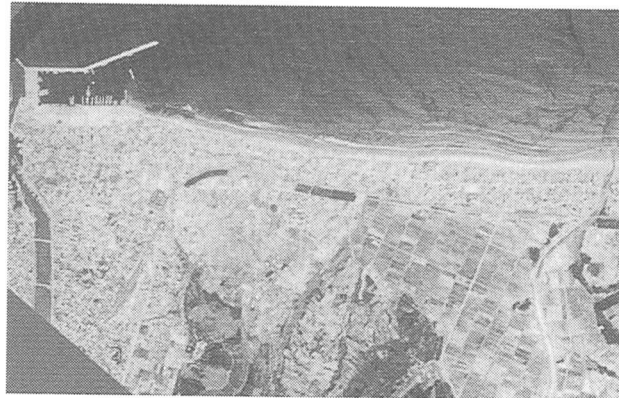
写真-3 大畑漁港周辺海岸の空中写真  
(1977年5月23日撮影)

写真-3は1977年5月23日撮影の大畑川河口周辺の海岸状況である。この時期までに大畑川河口に

あった防波堤の南側に接して大畑漁港(外港)の整備が進んだ。沖合には海岸線とほぼ平行な「く」の字型の防波堤が建設され、写真-2で防波堤の南側に存在した砂浜は漁港の泊地として利用された。「く」の字型の防波堤の先端は漁港の南側にあった岩礁帯の北端部付近まで延ばされた。

大畑町水産課による大畑漁港の年度別漁港整備事業実績額<sup>3)</sup>のうち、修築事業費の経年変化を図-1に示す。修築事業は1970年の第4次修築事業から1999年の第9次五カ年計画までを含んでいる。正確な記録が残されている1970年以後の事業費の変化である。修築事業費は、1970年以降変動はあるもののほぼ単調に増加し、1992、1994年にはそれぞれ16.8、17.1億円と多くの事業が行われたが、その後は10億円前後で事業が継続されている。また、写真-3、4に示したような外港工事が着手されたのは1973年であった。

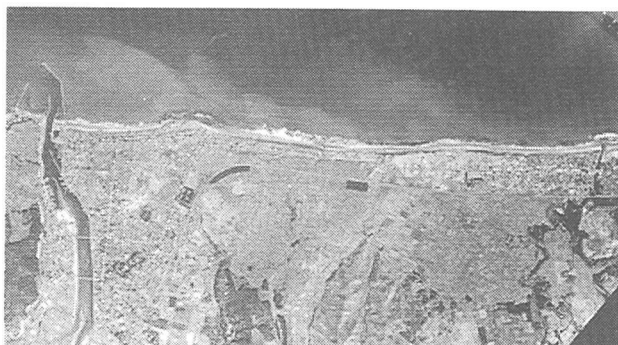
写真-2 大畑漁港周辺海岸の空中写真  
(1961年10月13日撮影)

写真-2は1961年撮影の空中写真である。河口両側には防波堤兼用の導流堤が設置されており、さらにその南東側には「く」の字型の形状を有する延長400mの防波堤が建設された。また、河口北側にも防波堤が建設され、全体にこれらの防波堤は冲向きに絞られた形状を有していた。大畑川は防波堤に囲まれた区域に流入し、同時に河口直上流には導流堤で囲まれた川湊があったために洪水流は流下しにくく、大畑川ではしばしば氾濫が起きた<sup>1)</sup>。

一方、南防波堤の南東約600mにおいて、海岸線が緩やかに突出している部分は岩礁(磯)である。この磯は大畑町の地先にあって海岸線と接していたため、町民にとって身近に魚介類が取れる場所であった。浅い磯であったことが、周辺海浜での広い碎波帯と比較してそこでは碎波が明瞭でないことから分かる。

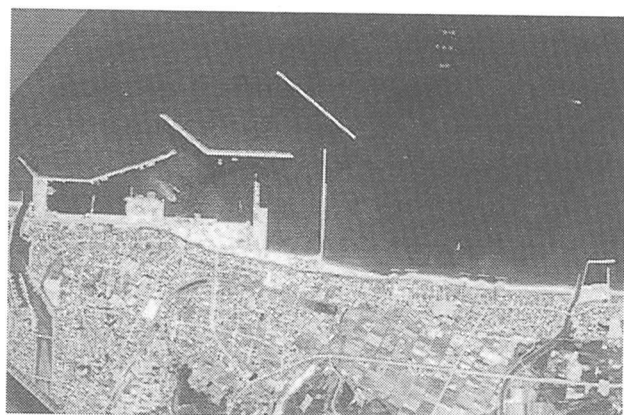
写真-4 大畑漁港周辺海岸の空中写真  
(1996年6月13日撮影)

写真-4は1996年6月13日撮影の空中写真である。写真-3に示した1977年当時の漁港形状と比較して防波堤がさらに大きく延長され、写真-1に示した大畑漁港防波堤の南側に存在した砂浜や天然磯は人工海岸となって消失した。

写真-4に示したように、現在の大畑漁港では大畑町の旧砂浜海岸の大部分を覆うようにして防波堤が建設された。これらの防波堤の整備が急速に進んだのは1970年代以降であり、したがって約30年間で著しい変化が生じたことになる。河口港として長い間使われてきた大畑漁港は、洪水時にしばしば漁船が被害を受ける<sup>り</sup>とともに、河口部に設置された各種施設の形状が複雑なために、河口を出入りする漁船の航路障害が起きてきた。このことから、漁港の外港化と拡張はやむをえない選択であったと考えられる。しかし、近年では、イカを含む漁獲量が急減し、大畑漁港では写真-13に示したような1969年当時の漁港の活気は望むべくもない状況となった。

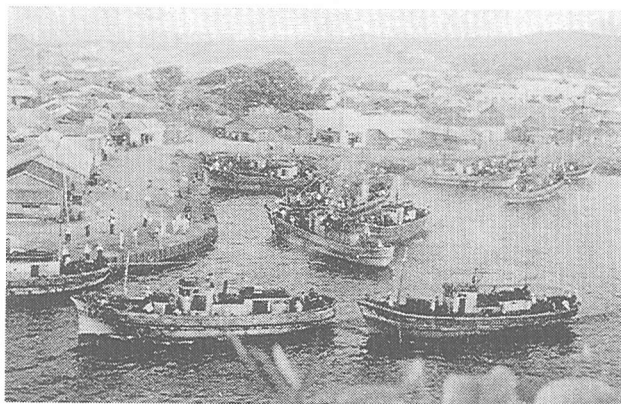
写真-8 川湊内での漁船の出港状況(1955年)

には両側に短い防波堤が延ばされ、それらに囲まれた河口が港として機能していたことがよく分かる。多くの漁船が横に係留され、洪水が流下する場所がないほどであった。写真-8は1955年における川湊内での漁船の出港状況である。狭い船地に多くの漁船が見える。

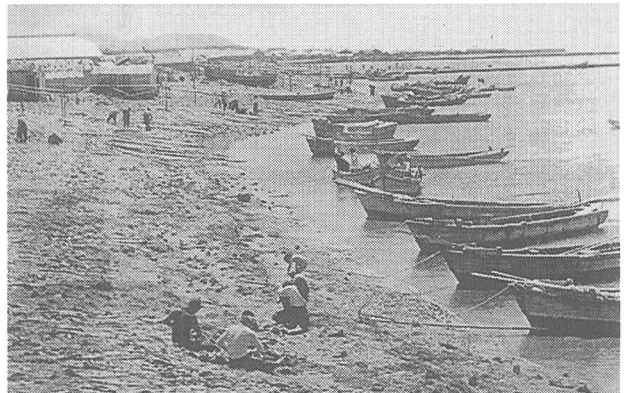
写真-14 湊浜の状況(1955年)

写真-14は大畑漁港の南側に隣接する湊浜の1955年の海浜状況である。写真上端部には大畑漁港の防波堤が見える。汀線付近には多くの磯船が係留されており、前浜もかなり広がったことが分かる。
