# 千葉県検見川人工海浜の変形機構について

## BEACH CHANGES AT KEMIGAWA ARTIFICIAL BEACH IN CHIBA PREFECTURE

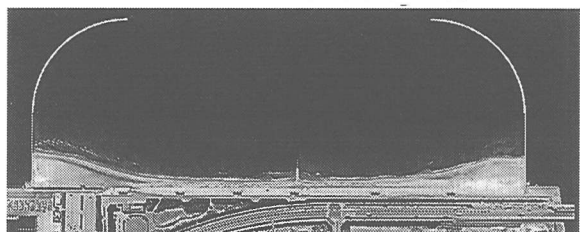
写真-2 検見川浜の空中写真 (1993年)

写真-2は1993年の空中写真である。突堤先端の曲部が完成し、それに伴って突堤付け根付近の汀線が前進し海浜中央部では後退した。このような汀線変化は、曲突堤により波の遮蔽域が形成されたために、波の遮蔽域外から

遮蔽域内に向かう沿岸漂砂が生じたことによる。

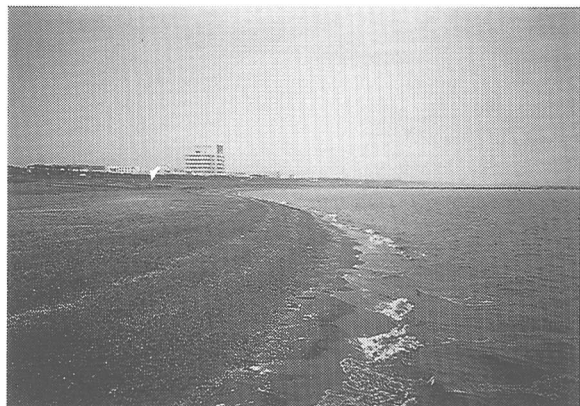
写真-5 北突堤の南側で堆積して広がった砂浜

写真-5は突堤上から南側の海浜を撮影したものである。この位置から南側の海浜では沖向きに凸な形状の汀線が形成されており、またパーム上には数本の満潮時汀線の縞模様が見られ、その背後にはほぼ平坦な面が広がっている。このことは、この平坦面が波の作用で土砂が堆積して形成されたものであることを示している。なお、写真中央やや左側に見える白い建築物は検見川市民病院である。

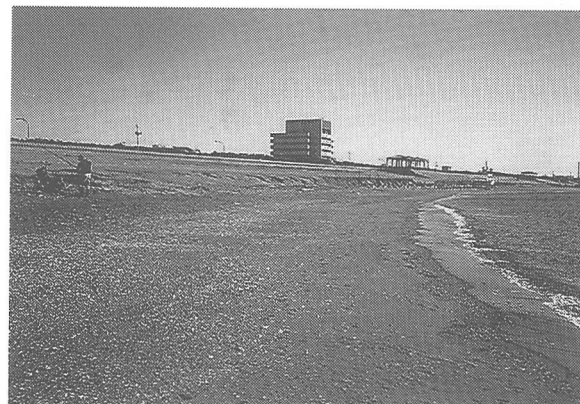
写真-6 侵食・堆積域の境界付近の海浜状況

写真-6はさらに市民病院に接近して海浜状況を撮影したもので、中央には病院の施設が大きく写っている。汀

線は、写真中央付近から大きく湾曲し背後地へと離れていく。この付近の汀線形状は写真-5と異なり全体に凹状である。ここでも汀線に沿ってパームが形成されており、その陸側にはやや標高の低い土地がある。写真中央付近より手前は汀線が前進した区域、遠方は汀線の後退区域であって、写真中央は汀線が前進も後退もしていない中立断面（図-3の測線No. 2）がある場所である。

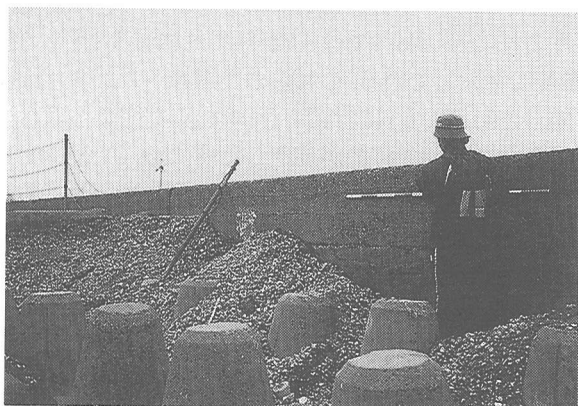
写真-9 直立護岸に残された盛土の高さ

写真-9は写真-8よりもさらに南側で撮影したもので、直立護岸の表面に残された模様より判断すると、ポールで示す位置まで土砂が被さっていたが、それが運び去られたことを表している。写真-9に示す状況はその南側でも同様に続いており、護岸下部には消波ブロックが連続的に設置されている。

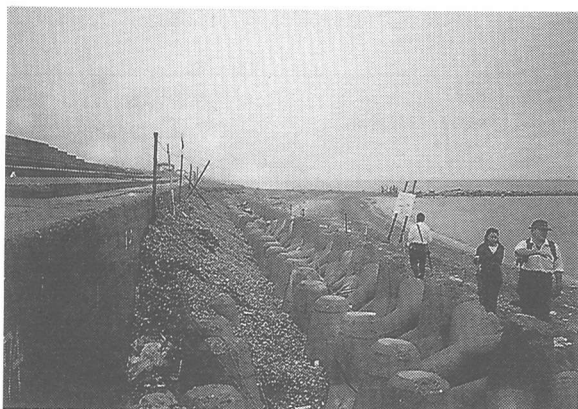
写真-10 侵食域と中央の小突堤

写真-10は写真-9の撮影地点付近から南側を望んだもので、護岸と直交方向に見えるのはポケットビーチの中央やや北側に建設されたY字突堤である。さらに写真-11は侵食が最も激しい区域から北側を撮影したものである。写真手前側では、直立護岸の前面に造成した平坦な面は完全に侵食され消失しているが、その前方ではこの平坦面が一部残されている。

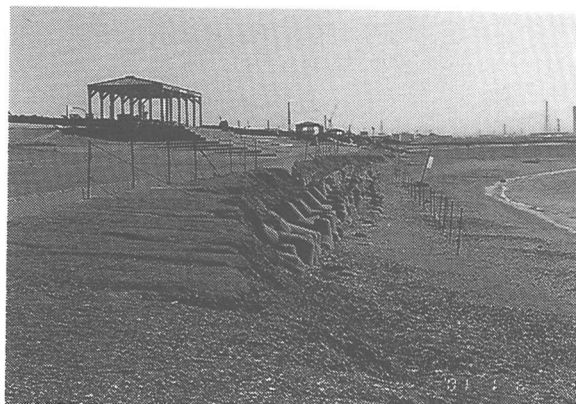
写真-7 侵食域の全体状況

写真-7は、写真-6では中央やや右に写されていた休憩所に接近して撮影したものである。海岸護岸と平行に延びた養浜区域において浜崖が形成されている。この付近は汀線が最も後退した場所であり、そこでは越波が激しいために写真-8のように海岸線に沿って連続的に消波ブロックが置かれている。消波ブロック背後の浜崖の高さは約1.8mに達し、造成直後の土砂が著しく削り取られ

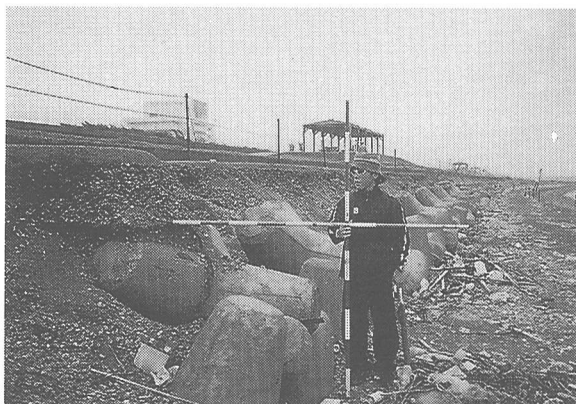
写真-8 侵食域における浜崖形成状況

たことが分かる。侵食土砂の大部分は写真-5に示す北突堤に隣接する堆積域へと運ばれたと考えられる。

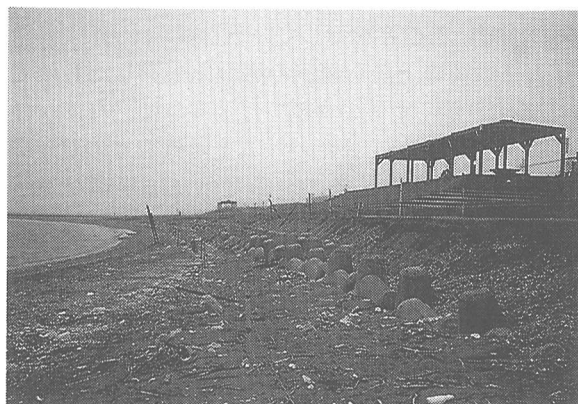
写真-12 小突堤背後の海浜状況

写真-12は、海浜中央のY字突堤の背後で汀線がやや前進している区域の海岸状況を撮影したものである。ここでは一部前浜が広がっているが、これはまずY字突堤が存在しない時期に大きく削られて浜崖が形成されたが、その後Y字突堤の付け根部分では波の遮蔽域が形成され、局所的に汀線が前進したことを表している。
