# 石川県片野・塩屋海岸の海浜・砂丘地の変遷とその変形機構

## BEACH AND DUNE CHANGES ON KATANO AND SHIOYA COASTS IN ISHIKAWA PREFECTURE AND THEIR MECHANISM

Beach and dune changes on the Katano and Shioya coasts in Ishikawa Prefecture were investigated by comparison of aerial photographs and field observation. In this area, sand dune develops along the shoreline and main sediment source is the Daishoji River flowing into the central part of the coastline. The shoreline change shows recession on the west side of the river mouth, whereas the shoreline advances on the east side. The mechanism of shoreline changes was explained by the reasons that the eastward energy flux is bigger than the westward flux on this coast, and the intermittent sediment transport was induced by the eastward transport as an oneway transport by the weir effect of the river mouth jetties.

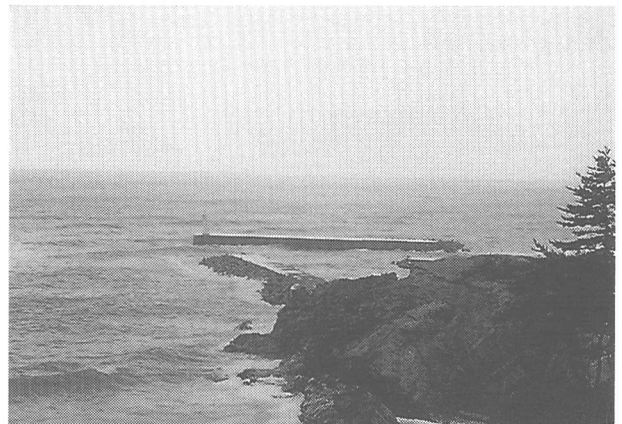
写真-3 大聖寺川河口の左岸側から沖防波堤を望む

1999年10月16日、片野・塩屋海岸の現地踏査を行った。写真-3は大聖寺川河口左岸の台地上から河口部を撮影したものである。写真には左岸の防波堤と沖防波堤が写されている。左岸防波堤の付け根部分は岩石海岸であって、防波堤と岩礁によって東西方向の沿岸漂砂が大きく阻止される条件下にある。しかし、この岩礁から南東方向を望むと写真-4の光景が見られる。ここでは比高約30mに達する海食崖が発達し崖の崩壊が進んでいる。海

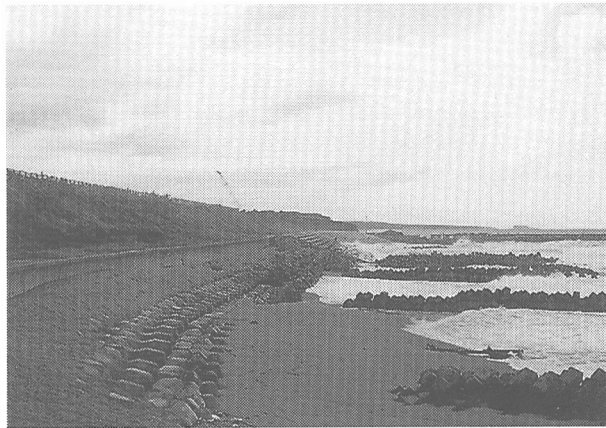
写真-8 大聖寺川河口の北東側隣接部の海岸状況

ている。右岸導流堤と離岸堤の間では弓状に汀線が後退し中央部が凹んでいる。写真-8は離岸堤の西端付近から河口方面を望んで撮影したものである。海岸線には直立護岸と数多くの突堤が見える。突堤群のうち最も遠方に見えるのが写真-2に示した河口右岸導流堤である。写真に示すように、中央部で前浜はほとんど見られない。汀線が最も後退した付近には緩傾斜堤が設置されている。

離岸堤の東側直近で東向きに撮影した海岸状況が写真-9である。写真-8に示した離岸堤西側の海岸状況と大きな違いを示し、高いバームが発達している。離岸堤の西側では汀線と背後地境界までは約80mしか離れてい

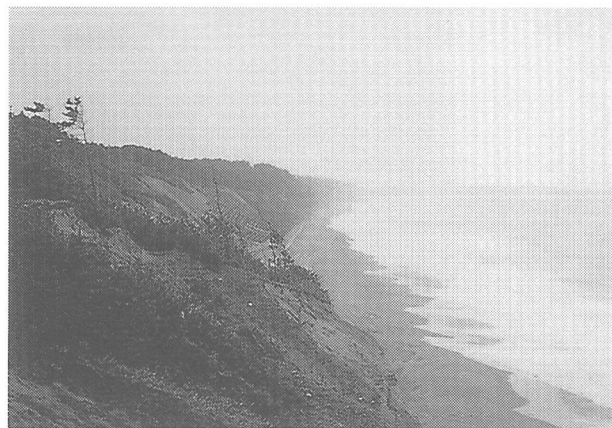
写真-6 大聖寺川河口左岸の台地上から南西側の海岸を遠望

写真-6は写真-5の撮影位置よりもわずかに海側で南西方向を望んで撮影したものである。海岸線には段丘が

迫っており、その前面に狭い砂浜が続いている。大聖寺川河口の南西側では、写真-6に示すように砂浜幅は河口から離れると次第に狭くなる。海岸線が最も後退した場所ではほとんど前浜が存在しない。この付近の海岸状況を撮影したのが写真-7である。海岸線に沿って海岸護岸とその前面に消波ブロックが連続的に設置されており、自然海浜は全く存在しない。写真-7で護岸の背後に見える木柵は、その背後で進められつつある保安林としての松の植林を塩害から守る目的で設置されたものである。

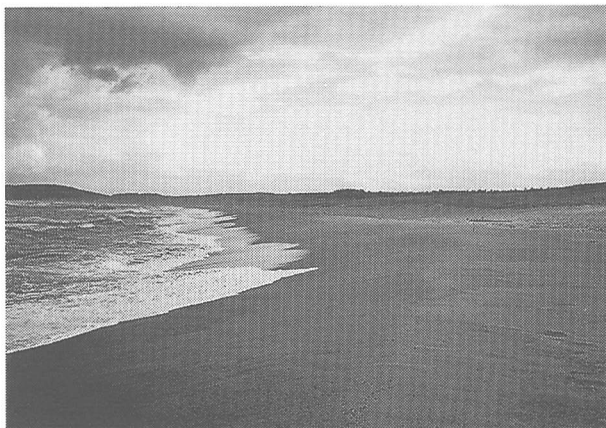
写真-9 離岸堤の北東側の自然海浜に形成された高いバーム

ないのに対し、写真-9の撮影位置付近では汀線と境界線まで約200mの距離がある。このような海浜スペースの違いが海岸状況に大きな違いをもたらしている。写真-10は保安林の前面に広がる草木類を主体とする植生帯の状況である。緩やかな砂丘に草木類や低木が育っている。写真-11は片野海岸の北東端の砂丘上から砂丘地を遠望したものである。
