過去の海岸復元のための映像資料の活用

UTILIZATION OF PAST PHOTOGRAPHS FOR RESTORATION OF PAST COASTAL CONDITIONS

清野聰子¹・宇多高明²・酒井英次³・吉田哲朗⁴

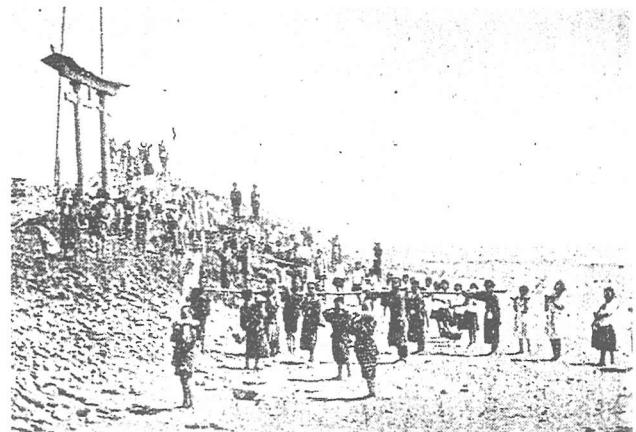
写真-1 小学生の勤労奉仕による竜王崎灯台への
飯岡石の集積作業(1931年頃)

飯岡町において飯岡石は竜王崎の灯台の基礎を築く際に用いられた。また竜王崎は「波止」とも呼ばれており、その北側の海浜が波止場(漁港)としても利用されていた。写真-1は昭和6年(1931)頃に撮影された記録で、当時の小学生が多く集まって海岸から飯岡石を集め、竜王崎の灯台周辺に運んでいる状況である。毎週のように小学生が人力で自分の地域の愛護活動を勤労奉仕で行った記録であるが、鳥居周辺の人力による石の集積効果は自然の外力以外にも注目すべき量であろう。集落周辺の石造建造物では人為の影響量の見積もりは重要である。貝殻の集積が、人為による貝塚か波浪などによる謂集かの判別を行うことと同様に、人力による石の集積効果は写真が撮影された背景や文脈とともに読み解くことで判明する。写真-2はこのようにして築かれた竜王崎の灯台付近から東側の屏風ヶ浦方向を望んで昭和5年(1930)頃撮影した下永井海岸の海岸状況である。上部には植生が被さっているが大量の飯岡石が積み

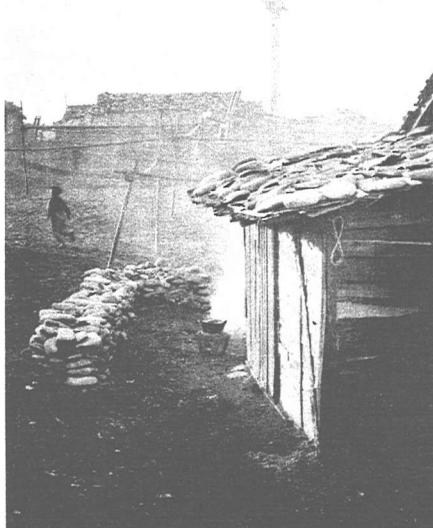
写真-3 屋根に敷き詰められた飯岡石と石塀(1951年)

写真-3は昭和26年(1951)撮影の写真である。屋根に扁平な飯岡石が敷かれている。写真手前側に見える家屋だけではなく、前方の家屋の屋根にも飯岡石が敷き詰められている。中央に立つのは竜王崎の鳥居であって、西向きに立つ鳥居を南向きに陸側から撮影したものである。したがってこの写真の撮影地点が海岸線からそれほど離れていないことが分かる。このように屋根に石を並べることにより強風から屋根が守られていた。さらに手前側の家屋の前面には飯岡石が積み上げられた石垣が見られる。写真-4は昭和33年(1958)頃撮影された写真である。鯉のぼりが立っていることから五月頃に撮影されたものである。写真に見えるように家屋の屋根全面に飯岡

石が敷き詰められていると同時に、写真-3の場合と同様、家屋を囲むように飯岡石を用いた石垣が造られていた。これらの写真から、石同士を組み合わせるような石垣でなくとも、扁平な石を空積みしただけで壁が維持できているという、極めて特殊なタイプの石垣であり、用いられた石材が煉瓦やスレートのように規格化された特殊な材であることが強く示唆される。

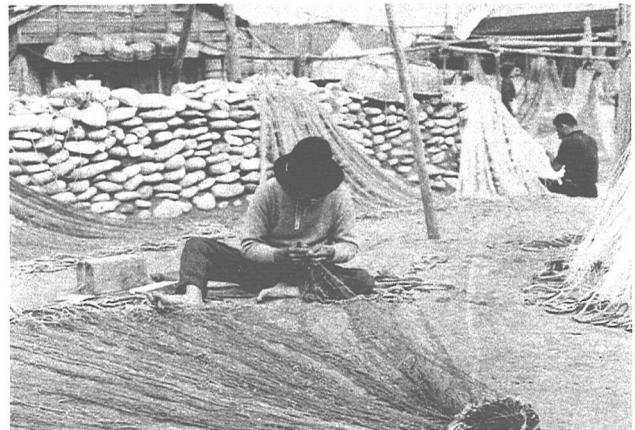
写真-5 後浜で漁網の繕いを行っている漁師の後方に見える石塀

写真-5は後浜で漁師が漁網を繕っている光景で昭和34年(1959)撮影である。この写真にも住宅と後浜の間に飯岡石を用いた石垣があり、そこに漁網や籠が置かれている。写真-6も写真-5の近傍で同じ時期に撮影されたものである。向かって右側には浜小屋があり、中央部には漁網が干してあること、また背後地へと明らかに標高が増大することから海浜より内陸方向を向いて撮影されたものである。このように見ると後浜から陸側に次第に標高が高まり、住宅地との境に同じく飯岡石を用いた堤防が築かれていたことが分かる。

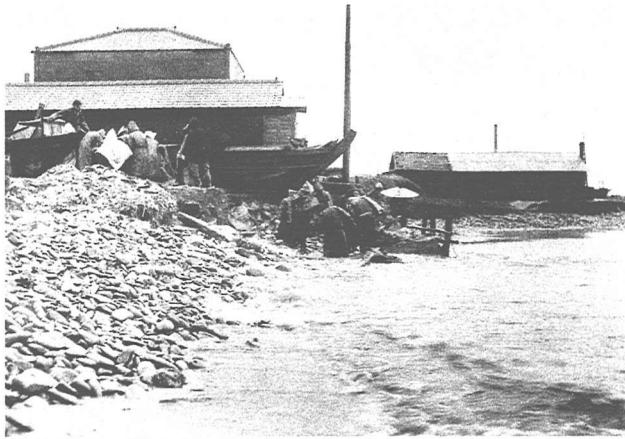
写真-7 侵食された飯岡海岸に現れた飯岡石(1954年)

飯岡町に残された古写真には当時の侵食状況を如実に表す写真も多い。写真-7は飯岡海岸での昭和29年(1954)年の侵食状況を表しており、汀線が後退し

て海岸線の近くに立地していた公証役場の前面まで海になった状況を示す。写真左端付近の汀線付近を調べると、扁平な飯岡石が大量に溜まっている。

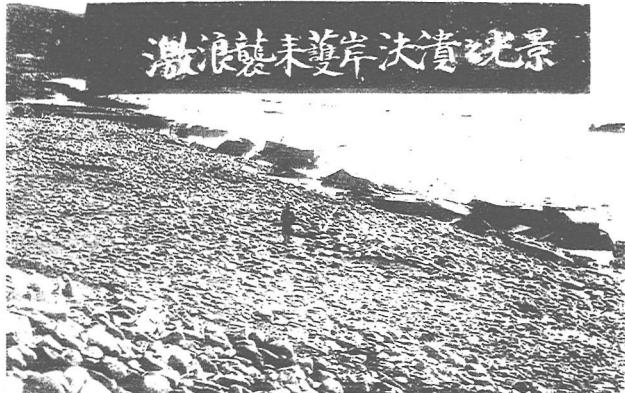
写真-8 激浪襲来護岸決潰之光景(大正時代中頃)

写真-8は写真中「激浪襲来護岸決潰之光景」とあるように大正時代中頃における飯岡海岸の護岸が激しい侵食によって完全に倒壊した際の現地状況である。海岸に立つ人との相対比較によれば明らかのように、数十cmの大きさの礫が海岸を広く覆っている。

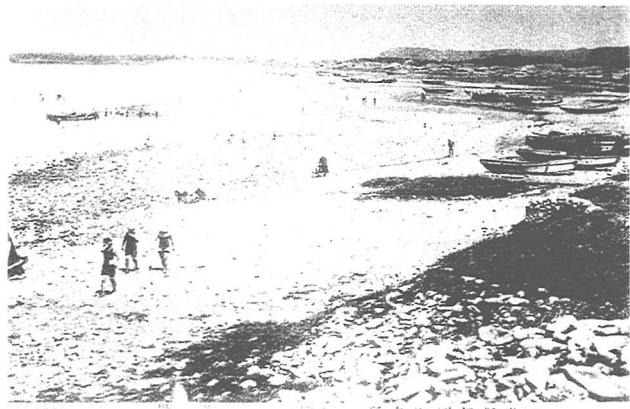
写真-9 飯岡海岸の竜王崎周辺の海岸状況(1938年頃)

写真-9は昭和13年(1938)頃飯岡海岸の竜王崎付近から北側を望んで撮影した海岸状況である。現在この区域の沖合には離岸堤群が設置され、その背後には細砂からなる砂浜が広がっている。この当時、沖合の離岸堤は自然海岸であったが、浜辺には多くの木造漁船が置かれており、その前面にかなり広い前浜が存在した。この写真において注目されるのは海岸を散歩する人々の周りには多くの礫が現れていることであり現在のように細砂からなる砂浜と全く異なる海岸状況であったことである。以上のように飯岡の竜王崎周辺では長い年月にわたって飯岡石は非常に身近な存在であった。しかし現在では渡辺⁷⁾も述べているように飯岡海岸で飯岡石を見ることは非常に希となった。

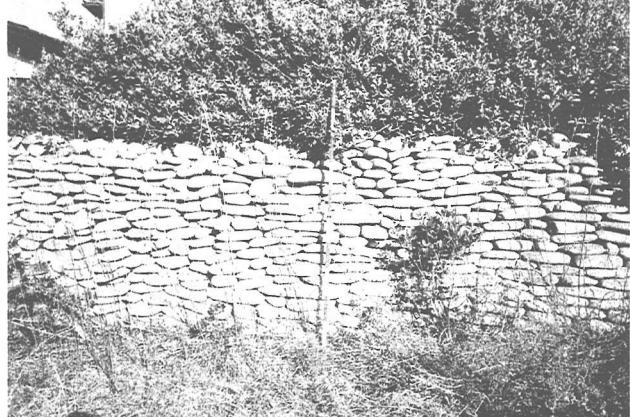
写真-10 石塀に使われた飯岡石(2001年1月30日)

は少なくとも屋根に飯岡石を並べた家は存在しない。しかし塀に使われた飯岡石は残されている。2002年1月30日の現地調査によれば、竜王崎に近い場所では現在も飯岡石製の塀が残されていることが発見された。写真-10は家屋の周りを巡らす塀に飯岡石が残されている状況である。石塀の高さは約1.6mで長径20～40cmの飯岡石が使われていた。
