大分県中津干潟における海岸の変遷

-写真資料に基づく解析-

LONG-TERM COASTAL CHANGES AT NAKATSU TIDAL FLAT
- AN ANALYSIS BASED ON PAST PHOTOGRAPHS -

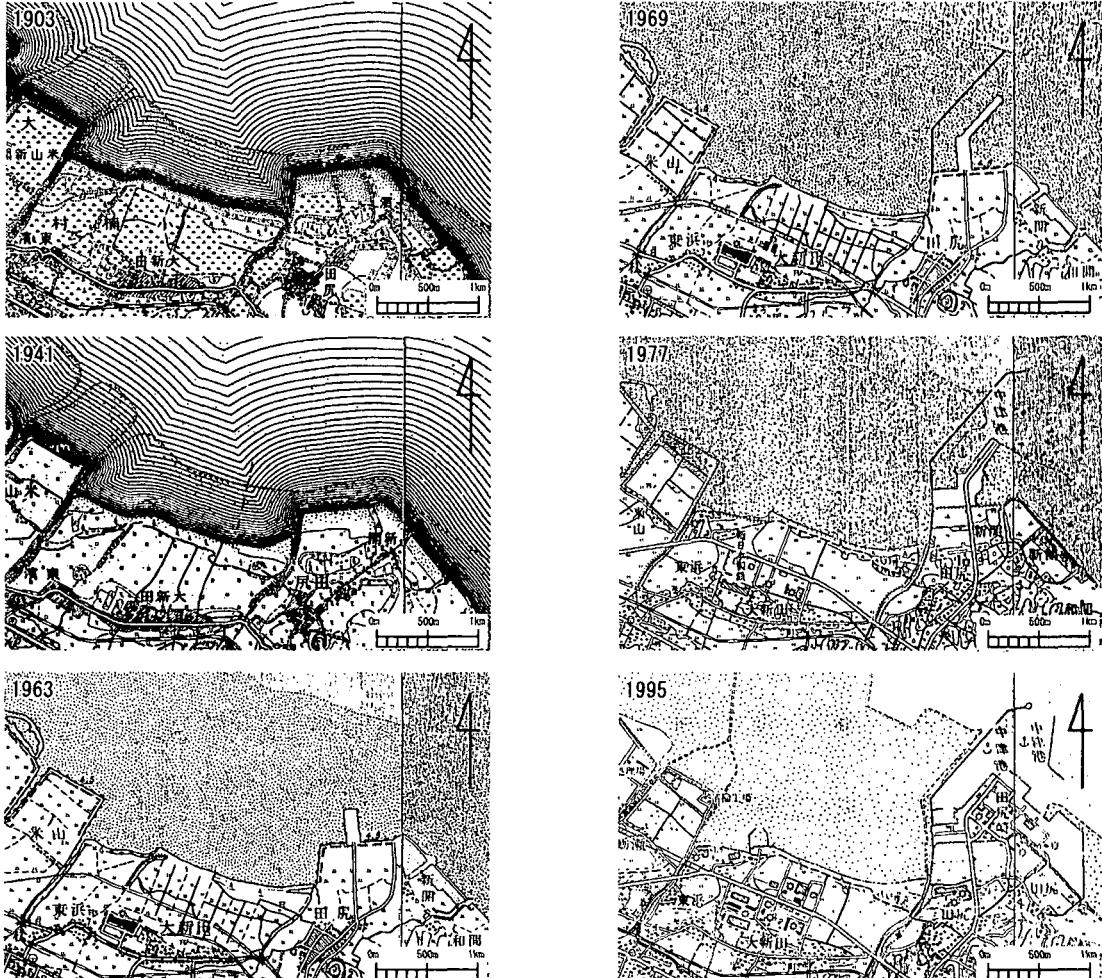
図-1 国土地理院の5万分の1地形図に見る大新田地区の変遷

国土地理院発行の、1903年以降の5万分の一地形図を収集し、過去約100年間の長期的な海岸の変化について調べた。対象地域では、1903年以降1995年までに10枚の地形図があるが、ここではそれらから大きな変化が読み取れる1903、1941、1963、1969、1977および1995年の地形図を選んで図-1に示す。地形図では、大新田地区と田尻の間に舞手川が、東浜に自見川が流入している。

1903年当時、舞手川河口右岸および自見川河口左岸の埋め立て地は既に存在していた。これらの埋立地の形状は1951年までは変化がなかったが、1963年には中津港田尻地区での港湾建設が始まり、その後防波堤の建設が急速に進み、1969年には防波堤の外形がほぼ完成した。この時点において「く」の字形に伸びた防波堤の、舞手川河口からの沖向き突出長は約2kmであり、その長さは舞手川河口から自見川河口までの距離約2kmに匹敵する長さであった。

一方、1903年では東浜～舞手川河口間の汀線は全体に直線的に延びていたが、1941年までに舞手川河口左岸では汀線の局所的前進が見られた。さらに中津港防波堤の建設後の1969年以降1995年まで舞手川河口に近い汀線が緩やかに前進して、1903年当時よ

りも汀線の湾曲度が大きく増加した。これは中津港田尻地区の防波堤が大きく伸ばされた結果、東側からの入射波が遮蔽され、その結果波の遮蔽域に砂が運ばれたことが主因と考えられる。また規模は小さいが、舞手川からの流出土砂が河口周辺部に堆積し易くなつたことも一因と考えられる。

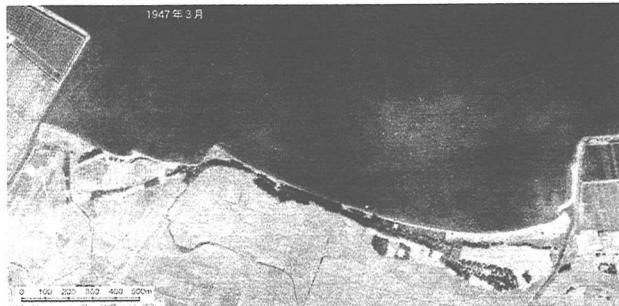
写真-1 大新田海岸周辺の空中写真（1947年）

写真-1は1947年3月撮影の空中写真である。東端で沖向きに突出しているのは中津港田尻地区の埋め立て地である。東浜から自見川河口の間では両側が突出した地形であり、そこには正面から波が作用するために、自見川河口へと2段のフック状汀線が形成されていた。一方東浜から舞手川河口の間の海岸線は緩く湾曲した弓形の形状を有しており、舞手川河口へ向けてあたかも砂嘴のように砂丘地が延びていた。また舞手川河口近傍では砂州の先端が分岐し、それらの間に細長い低地が延びていた。この当時、田尻地区の埋め立て地は舞手川の河口から北に約800m張り出しているのみであった。このため東寄りの入射波も大新田地区に大きく遮蔽されずに到達可能であった。

この当時大新田地区の海岸は砂浜であり、河口左岸には幅50m以上の前浜が広がっていた。海岸線に沿っては松林が連続的に延びていたが、舞手川河口近傍には高木で覆われていない砂丘地が残されていた。背後地の大半が田畠として土地利用され、半農半漁の集落が形成されていた。

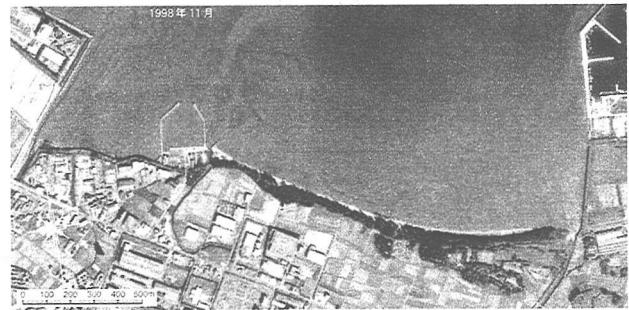
写真-2 大新田海岸周辺の空中写真（1998年）

同じ区域の1998年11月の空中写真が写真-2である。1947年には沿岸はほとんどが農地であったが、1998年には開発が進み工場や住宅が海岸線付近まで進出した。開発はとくに西部で進んだ。海域での最も大きな変化は、中津港田尻地区で防波堤が建設され、防波堤が北方向へ延伸されたことである。また東浜では船溜まりが1980年頃建設された。これらの施設により大新田地区は両側を防波堤や護岸で大き

く囲まれた。とくに田尻地区での防波堤延伸により、東側からの大新田地区への入射波が大きく遮蔽されることになった。またこの時期までに海岸線のほとんどを覆つて階段護岸が建設された。さらに1947年には舞手川河口近傍の砂丘地であった箇所は松林（保安林）で覆われた。背後地は農地であったが、スプロール化が部分的に進み、住宅や工場となつた。

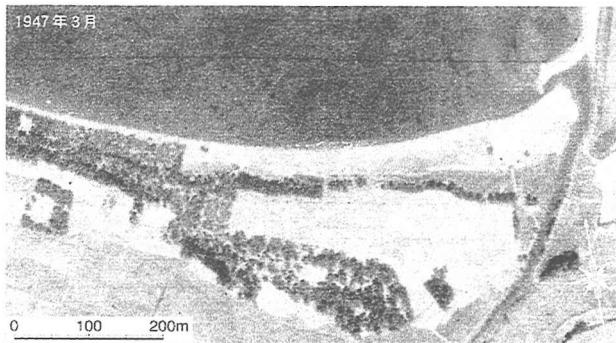
写真-3 舞手川河口の拡大空中写真(1947年)

まず写真-3は1947年3月の空中写真である。北東向きに流れてきた舞手川は、中津港の埋め立て地との境界から海へ流れ込んでいた。河口には西側から幅広い河口砂州が伸び、その背後にはほぼ三角形状のラグーンを抱いていた。またこの低地を挟んでその南側には広い裸地があった。一方河口右岸側からも細長い砂州が伸び、結果として河口は西に開口していた。

現在の景観の形成過程を知ると同時に、海岸計画論の重要項目である保安林境界の状況を知るために、植生帯の判読も行った。現在、舞手川河口左岸で松林・高木林になっている箇所では、当時植生がまばらであり、砂浜が広がっていた。その後、植林が行われたなど、地元住民の話しがあったため、植林箇所の確認を行つた。現在見られる高木帶のうち、例えはニセアカシアは成長が早いため、樹種も自然植生か緑化植物かを判断する必要があった。

写真-3 の判読に基づく植生・景観情報に関して

は、懇談会において地元の高齢者からは現在の景観は最近できたものとの意見があり整合的であった。一方で、海岸林を一本も倒してはならないとの主張もあった。海岸の自然のダイナミズムからすれば、海岸植生のフロントは常に搅乱を受ける前提で存在している。しかし、現実の海岸保全の計画時には、高波浪襲来後の倒木の写真が“災害”として提示され、異常事態が起きたとの印象付けになってしまふ。実際に当地で海岸の高木が倒れた際には、特に地権者は海岸侵食の象徴的な風景として捉え、早期の強固な施設整備の主張の根拠となつた。一方、大新田海岸では現在松枯れが深刻で、数年後には松林の消滅も危惧されている。今後の当地の海岸林の方向性も含め、環境履歴情報が重要なことが分かった。

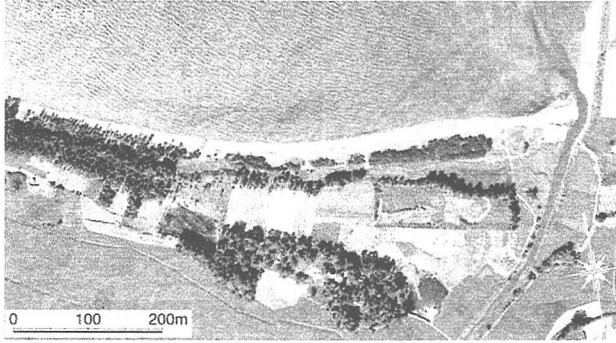
写真-4 舞手川河口の拡大空中写真(1985年)

写真-4（1965年5月）では、1947年と比較して河口へと西側から伸びてきていた砂州上で保安林（松林）の生育が進んでおり、またラグーン南側の裸地は畑となった。また、この当時河口の上流約200mからラグーンを横切つて海浜へと繋がるアクセス路があった。河口砂州は1947年と比較すると全体的に後退しているが、開口沖にはかなりの量の土砂堆積が見られる。

また写真-4に示したように、海岸付近の半農半漁の集落から干潟へのアクセス道が判読された。この点は、懇談会で散発的な思い出話として提示されていて、過去の空中写真から位置が特定され、今回の海岸整備における堤防建設位置検討時の有力な材料となつた。新海岸法においては防護・環境・利用のバランスが重視されているが、河口湿地に利用目的のためにのみアクセス路を造ることは環境に悪影響を及ぼす可能性が高まり、場合によっては新たな問題が生じる。しかし、舞手川河口にあっては河口へのアクセスは過去に実在したものであり、背後地の半農半漁の集落住民の日常的な海への動線の復元、「人と海との接点の復元」であれば環境と利用のトレードオフの問題は比較的小さいと考えられた。

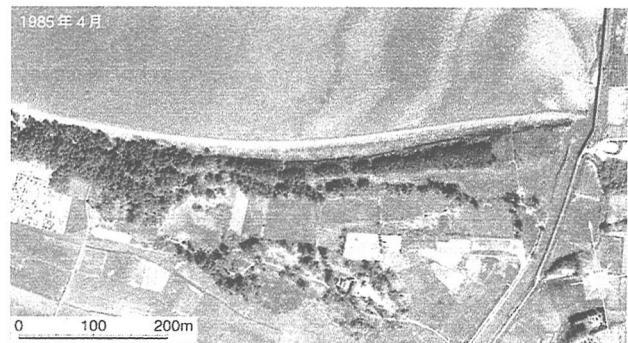
写真-5 舞手川河口の拡大空中写真(1985年)

写真-5（1985年4月）では、1965年まで海岸線の砂丘地の大部分は保安林によって覆われた。また舞手川河口部では幅10m、長さ100mにわたり水路状の掘削

が行われ川幅が広げられた。河口西側の海岸線は全体に緩い曲率を持った弓状であり、西側から河口まで連続的に延びていた。

写真-5から判別された河口の土砂掘削は、小河川河口における治水目的の堆砂除去であったという。それのみならず、河川区域外の民地部分の河口湿地は公有地的な性格があつたため、掘削した砂利を建設骨材として売り、それを地域の公的施設の管理の資金にする場合もあつたという。地域での堆積土砂だったと考えられるが、この現象は同じ県内の八坂川下流の蛇行部などでも、販売はしないが田畠や住宅の管理用資材として周辺住民が適宜手堀で掘削して活用していた談話と一致する。その結果として、舞手川河口の湿地は、二次自然であるとの主張の根拠が得られることになる。このような点は、わが国の海岸や河口の二次自然の形成と管理の視点から見て重

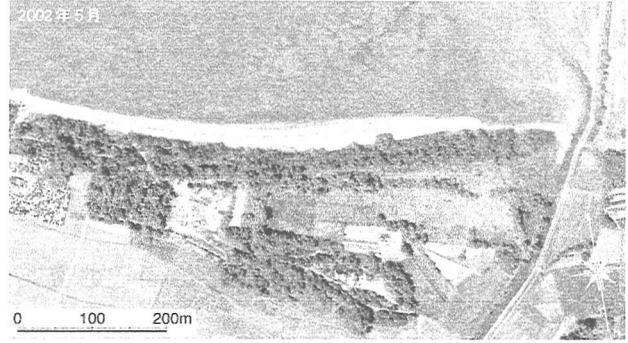
写真-6 舞手川河口の拡大空中写真(2002年)

写真-6 (2002年5月) では、大新田地区では西側から海岸線に沿って伸ばされた階段護岸の先端部が到達し、砂浜の大部分は護岸に覆われた。護岸端部は河口の西200mにあるが、そこでは護岸端部の影響によって侵食が進み、砂丘地に生育した保安林の一部が消失した。一方、河口沖の広い範囲には河口から流出したと見られる土砂が干潟上に広がっている。さらに2002年では1985年まで存在した左岸側内陸部から海浜へ繋がるアクセス路は消失した。

中津干潟の大新田海岸では1947年には海岸線に沿つて砂浜が広がつていたが、その後松の植林が進み、全域的に白砂青松となつた。しかし、現在では下草の管理もなされていない保安林となつてゐる。さらに防波堤建設に起因して大新田地区で汀線が後退するとともに、写真-6および写真-9に示したように海浜に階段護岸が造られて自然海浜が狭められた。そのため地元の人々の海岸原風景は植林が進む前の1950年代以前の風景であることが分かつた。

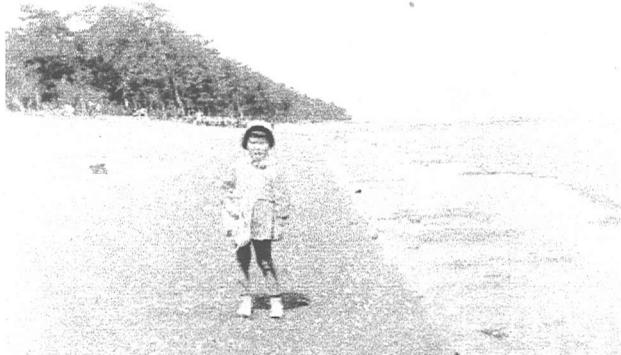
写真-7 大新田海岸での浜遠足の光景 (1965年頃)

写真-7 は1965年頃に大新田地区で撮影された「浜遠足」の風景である。海岸は、近隣地域の子供たちにとっても思い出深い場所であった。当時、大新田地区には広々とした砂浜があり、その先に干潟が広がっていたことが分かる。これは、干潟と砂浜の連続性についての重要な情報である。懇談会では「昔の白砂青松を戻して欲しい」との要望もあったが、現在の光景からは具体的に想像できなかった景色である。**写真-8** は東浜側から田尻方向を望んで1985年4月に撮影されたものであるが、少なくともこの付近では**写真-7**に示したと同様な海岸状況であったことが分かる。しかし同じ時期に西側を望んだ**写真-9** では既に階段護岸の建設が進んできており、階段護岸が造られた場所ではちょうど前浜が消えたことが分かる。

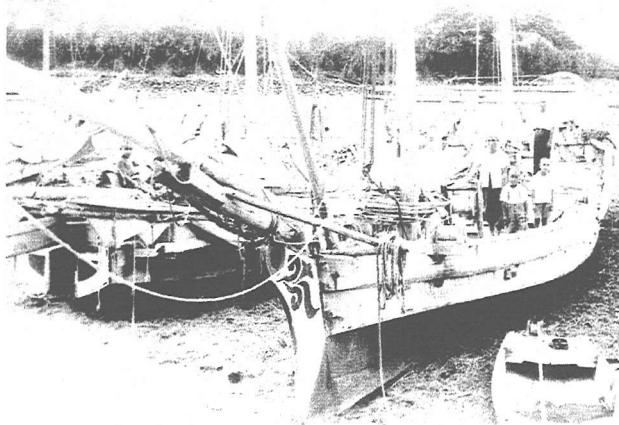
写真-10 打瀬船

当地は漁村として豊かな漁場を擁した地域であった。上述の写真以外にも、**写真-10**に示すように河口港に係留され内海漁業に活躍した打瀬船や、**写真-11**のように海苔板を河口や海岸の護岸に立てかけて干す様子などが漁家のアルバムや仏壇などから発見された。これらは漁業形態だけでなく、当時の海岸状況を復元する上で役立った。打瀬船は、潮が満ちるとともに河口砂州を縫って豊前海に出漁していく、帰港時も潮位と河口地形の判断が不可欠であった。そのため、河口港のある漁村での潮の干満は出船入船と連動して、風と同様に打瀬船漁業にとっては重要であった。また、海苔干には日射と背後の通風の確保が不可欠であるが、河岸の護岸が活用された。漁村の女性や子供も重要な労働力であった。
