景観資産としての東京湾第二海堡に関する研究

STUDY ON FORT #2 IN TOKYO BAY AS LANDSCAPE HERITAGE

岡田昌彰¹・鈴木武²・朝倉光夫³

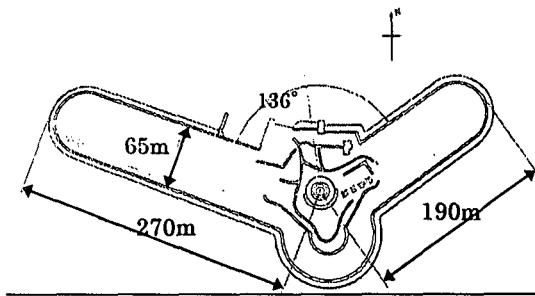
図-2 第二海堡平面図(竣工当時)

第二海堡は水深10～20mの場所に約25年を費やして築島され、図-2のように島全体が「へ」の字型で、竣工当初より世界に類をみない壮大な海堡として知られている¹⁾。備砲は主として、隠頭式砲台や探照燈などのように、常時敵艦からその存在を隠すことを目的とした隠頭格納用の電灯井や円形コンクリート周壁・防護壁などの地下施設を伴う「隠頭式構造物」、及び装甲板、防循、胸牆、横牆、偽装網、藤棚などの遮蔽施設を伴うも基本的に隠頭用の地下施設をもたず火砲を砲座砲床コンクリート上に据え付けただけの「露天・砲塔砲台」の2種類に大別することができる。隠頭式砲台はわが国では珍しく、第二海堡のほか兵庫県の由良砲台、及び福岡県の和布刈砲台のみとなっており¹⁾現在は第二海堡のみこれが現存している。また、第二海堡に設置された火砲には全て、威力強大で命中精度が高く、射程距離が遠大で発射の迅速なカノン砲^{脚注(1)}が採用されている（図-3）。

前述のように第二海堡は「へ」の字型の長細い平面形状を呈しており、各部分において特徴的な景観が展開しているといえる。そこで本章では海堡全体を大きく6つの部分に分類し、各部分における現在の景観の状況を整理することとした（図-4）。

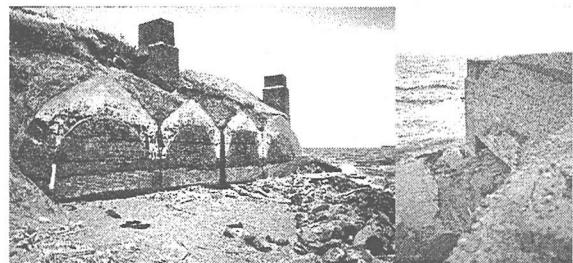
写真-1 W1 地区における現在の景観の状況
機関舎(左)及び電灯井(右)

W1地区には竣工当初探照燈が設置されていた。探照燈は文字通り夜間の敵艦探知を目的とした施設である。その光源確保を目的とし、通常その近傍に煉瓦造の石炭庫や煙突などからなる自家発電用の“機関舎”を伴う¹⁾。第二海堡の機関舎に関し明確な文献・記録は現時点で見当たらないが、その位置や形態から判断して写真-1の施設が旧機関舎であったと推測される。

第二海堡における探照燈は隠頭式であったといわれ、巨大な円柱筒状の「電灯井」に格納されている。当地区においても高さ約5mほどで鉛直方向のコンクリートが露

出倒壊しており、旧機関舎とともに鉛直方向の特徴が顕著な景観を呈している。

これらの周辺の各戦跡と比較して、機関舎煙突や中央部の装甲版付砲塔など顕著に目立つ構造物が第二海堡内各域に点在しており、風景全体においてアイキャッチャーとして機能しうる高い可能性を有しているものと考えられる。また、各施設の風化が著しく自然摂理による事後的なじねん形態が生起しているといえる。さらに煉瓦や石材など古風な近代の構造材料による構造物が非常に多く、尚古象徴としての可能性を有するのに加えて、探照燈や隠頭砲台など隠頭式構造物、ならびに中央部27センチカノン砲塔下部の砲側弾薬庫など、高さ3~5m前後の顕著な鉛直方向の特徴の卓越する構造物が崩壊状態にある。ここでは前述の「デゼールドレッスのコラムハウス」にも通ずる高いうつろい感覚が引き出される可能性をもつものと考えられる。

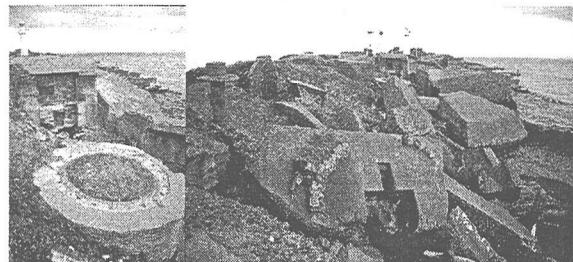
写真-2 W2 地区における現在の景観の状況
27センチカノン隠頭砲架式砲台

ここにはかつてドイツ・クルップ社製27センチカノン隠頭砲架式砲台が置かれていた。隠頭式砲台は隠頭用の堅固なコンクリート円形周壁や防護壁を伴い、当地においても円形周壁が高さ約5mほどの規模を伴い地上に露出している。周壁は多数の煉瓦片となって散在している。

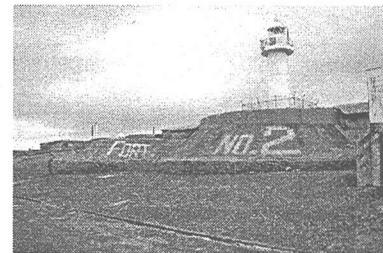
写真-3 W3 地区における現在の景観の状況
15センチカノン砲塔砲台

ここにはかつて、15センチカノン砲塔砲台4基が設置されていた。南岸においては、中央部近くで法面崩壊が見られるものの、砲塔砲台のコンクリート台座と思われる構造物が西側4基において比較的明確な形で現存している。27センチカノンに比して小規模な砲塔砲台であり、地下施設の露出はなく明確な鉛直方向の特徴は見られない。北岸には、倒壊・劣化するも煉瓦擁壁及び石積・コンクリート護岸が部分的に現存している。

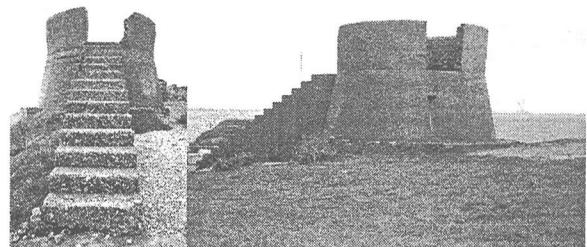
写真-4 中央部における現在の景観の状況
27センチカノン砲塔砲台

ここには27センチカノン砲塔砲台、及び7.5センチ速射カノンの大・小規模の砲塔・露天砲台がかつて設置されていた。前者は全体が傾き崩壊が激しいが、その頂部には煉瓦造の装甲板とともに砲塔らしき構造物が比較的良好な状態で現存している。その突出した特徴的形態と海堡の中心かつ最も標高の高い場所に位置しており、第二海堡では最も際立った構造物の1つとなっている。また、砲塔下部には煉瓦造の砲側弾薬庫が砲塔とともに約5mほどの高さをもって現存、その南方には7.5センチ速射カノンの装甲板と思われる構造物が現存している。

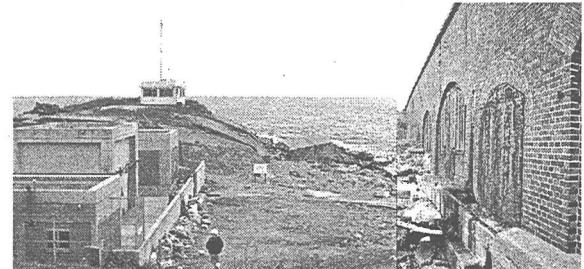
写真-5 E1地区における現在の景観の状況：27センチカノン隠頭砲架式砲台(左)北岸の地下掩蔽部跡らしき煉瓦ファサード(右)

ここにはW2地区と同型の27cmカノン隠頭砲架式砲台がかつて置かれていた。同様に隠頭用のコンクリート円形周壁が立地していたものと考えられるが、損傷はW2地区に比べ少なく、鉛直方向に聳える周壁の倒壊露出も比較的少ない。北岸には地下掩蔽部跡らしき煉瓦ファサードが現存している。

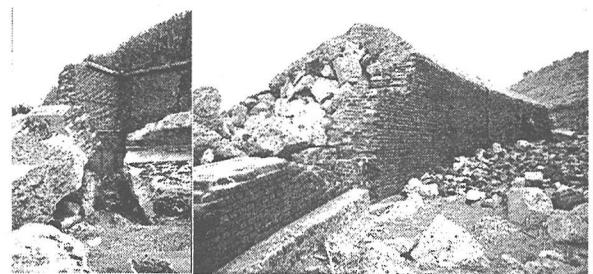
写真-6 E2地区における現在の景観の状況: 北岸の煉瓦壁(左)及び地下通路らしき南岸の煉瓦構造物(右)

右翼東端のE2地区には現時点で記録されている砲台は存在しないが、コンクリート・煉瓦造りの護岸や煉瓦造りの地下通路施設らしき構造物が崩壊・散乱している。

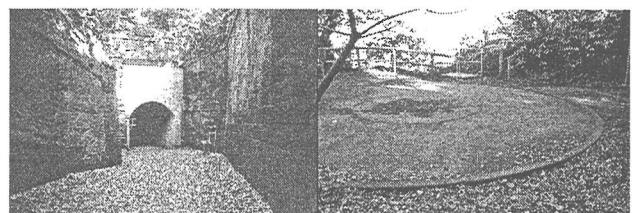
写真-7 猿島砲台

横須賀市三笠公園東南東沖合1.75kmに位置する猿島は、江戸幕末に黒船からの海上防備を目的とした台場砲台が3ヶ所建設されていた。その後明治政府により近代砲台・要塞が建設され、24センチ、27センチカノン砲、地下掩蔽部、地下通路などが1884年に竣工している。現在もトンネル坑口や擁壁の一部に当時のフランス積煉瓦構造を確認することができる。その後、海から空への戦法変化により軍事拠点としての重要性を失うが、第二次世界大戦の激化とともに再び防衛施設として重視され、1941年頃よりRC円形砲座と高射砲が配備されている。これらは終戦とともに進駐軍によって解体され、現在は砲台だけが現存している。

顕著に目立つ構造物が殆ど見られず、アイキャッチャー景観としての潜在力が高いとはいえない。また、各施

設の風化が著しく自然摂理による事後的なじねん形態が生起しているといえる。砲台建設の時代に対する尚古的観念の投影に関しては賛否双方からの議論を要するが、煉瓦など近代構造材料による古風な風韻は尚古象徴として捉えられる可能性がある。一方、激しい劣化・崩壊を経た構造物は皆無であり、各々のスケールを考慮してもうつろい景観としての潜在力は高いとはいえない。

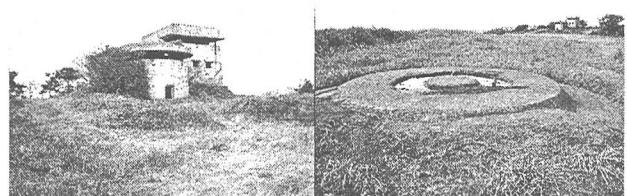
写真-8 花立新砲台

1938年に竣工した東京湾要塞最後の砲台で、15センチカノン砲の円形コンクリート砲床と観測所が現存している。コンクリート製の観測台はその特徴的な平面形状とともに、平坦な台地上にあって顕著に目立つ構造物となっている。さらに、砲座・観測台ともにコンクリートの汚れ・剥離劣化が進行しており、風化作用のもたらすじねん景観としての潜在力を有していると捉えられる。煉瓦戦跡のような風韻は希薄で激しい劣化・崩壊の進行もなく、各々のスケールを考慮してもうつろい景観としての潜在力は高いとはいえない。

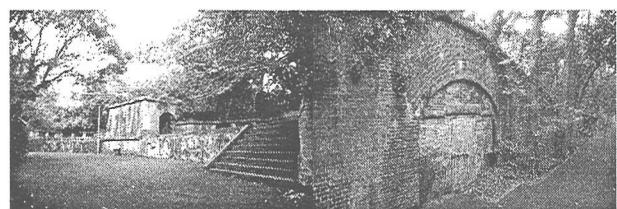
写真-9 観音崎北門・三軒家砲台

この地区には1880～1895年に砲台が建設され、大部分がほぼ原型を止めたまま現存している。1884年に竣工した北門第一砲台には24センチカノン砲2門が据付けられ、2つの砲座間にある横牆に特徴的な交通トンネルが施されている。この横牆は2つの砲座の形成する空間を分断する形で迫り出して設置されているほか、部分的にモルタルが剥落し煉瓦が露出している。

24センチカノン砲6門を段々状に有する北門第二砲台は1884年に竣工し、現在は砲座と石造アーチの弾薬庫が現存している。北門第三砲台は1882年に竣工し、28センチ榴弾砲4門が据付けられていた。関東大震災によって大きな被害を受けたが、砲座と弾薬庫が擁壁部を崩壊させるもほぼ原型のまま現存している。三軒家砲台は27センチカノン4砲座及び12センチ速射カノン2砲座、横牆、掩蔽部などからなり、各施設の殆どが現存している。

砲座間に迫り出した横牆など突出した構造物がいくつか見られ、アイキャッチャーとしての可能性をもつものと考えられる。また、各施設の風化が著しく、自然摂理による事後的なじねん形態が形成されているといえる。煉瓦や石材などによる近代の構造材料による古風な風韻を有するものと考えられるが、劣化崩壊の進行は少なく、各構造物のスケールを考慮してもうつろい景観としての潜在力は高いとはいえない。

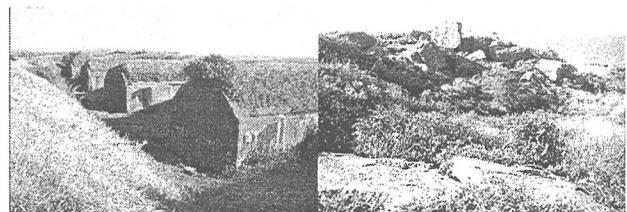
写真-10 第一海堡

1890年に竣工した第一海堡は、当初の備砲に加え震災後には15センチカノン4門、15センチカノン2門入砲塔2基、及び28センチ榴弾砲4門が置かれたが、良好な岩盤上に建設されたため関東大震災でも被害が殆どなく、各砲台が良好な形で現存している。但し右翼砲台は戦後

の米軍による爆破のため各砲台が崩壊状態にある。海堡内各箇所にコンクリート製の横牆らしき構造物が点在し顕著に目立つが、全体的にその密度は希薄である。また、各施設の風化が著しく、自然摂理による事後的なじねん形態が生起しているといえる。さらに、煉瓦や

石材など近代の構造材料による古風な風韻を有するのに加え、一部右翼の巨大な構造物が崩壊しており、うつろい景観としての可能性をもつものと考えられる。
