# 沿岸漂砂卓越海岸における汀線変化と 海浜横断形変化の関係 -空中写真と現地踏査の組み合わせをもとに-

RELATION BETWEEN SHORELINE AND BEACH PROFILE CHANGES AT  
COASTS WITH DOMINANT LONGSHORE SAND TRANSPORT BASED ON  
COMBINATION OF AERIAL PHOTOGRAPHS AND FIELD OBSERVATION

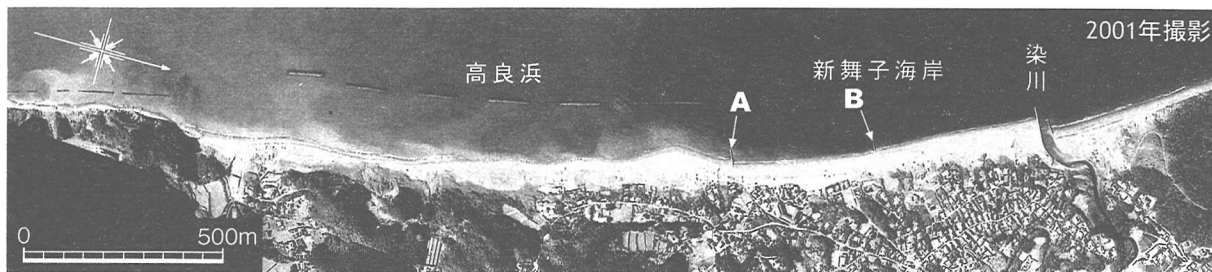
図-5 離岸堤背後の舌状砂州から染川河口付近までの拡大空中写真（2001年撮影）

2002年6月15日、湊川河口から染川河口右岸に至る約4.5kmの海岸線の現地踏査を行った。図-3(b)に示したように、湊川河口の北側に隣接して広げられた延長約1.2kmの砂浜を通過後、約1km区間では海食崖が発達しているが、その北には6基の離岸堤群が設置されている。これらの離岸堤群のうちとくに北端の離岸堤は堤長が200mに対し、離岸距離が約150mと短いために、離岸堤背後には規模の大きな舌状砂州が発達している。この舌状砂州から染川河口付近までの範囲を拡大したのが図-5である。

図-5にAで示す位置には突堤が設置されている。写真-1はこの突堤を南側から撮影したものである。突堤の手前側には砂が堆積してきれいなバームが形成されている。北向きの沿岸漂砂移動が突堤によって阻止されているが、突堤基部では背後地との間に一部浜崖の形成が見られる。このことは突堤の基部を沿岸漂砂の一部が流出していることを示唆する。そこでその機構を調べるために、突堤を挟む左右の地盤高の差を測定したのが写真-2である。南側の海浜地盤高は北側よりも1.2m高く、また突堤の南側海浜の砂州高は一段低くなっている突堤の天端高と一致している。さらに海浜表面には突堤の斜め左側から突堤へ向けて堆積物のきれいな縞模様が見える。このことから、この突堤では突堤先端部を沿岸漂砂が通過しているのではなく、突堤基部の一段低い部分を越流して沿岸漂砂の一部が北側へと流れ出ていたことが分かる。このように突堤の基部を沿岸漂砂の一部が通

過するのであれば突堤を挟んで左右の汀線位置には段差が付かないはずである。事実、図-5によれば、突堤の南北の汀線は連続的に伸びていることから沿岸漂砂の一部が通過していることが確認できる。なお、写真-2において突堤の左沖に見えているのが、一群の離岸堤群の最北端にあって堤長の最も長い離岸堤である。

写真-1に示した突堤の北360mには図-5のBに示す位置に別の突堤が設置されている。写真-1と同様にこの突堤を南側から撮影したのが写真-4である。この突堤でも

調査区域のほぼ中央にはこの区域で最も規模の大きい河川である染川が流入している。写真-7は染川の河口導流堤の南側に堆積した海浜状況を撮影したものである。染川河口導流堤の南側では導流堤によって沿岸漂砂移動が阻止されたため、その南側に広大な堆積域を有する。これは図-5にも示した通りである。写真-8は左岸導流堤上から河口の上流方向を撮影したものである。河口導流堤の天端高と海浜地盤高が一致するとともに右側から打ち上げられた砂礫がコンクリート製の導流堤上へと乗上げると同時に、一部は導流堤を超えて河道内へと土砂が落ち込んでいる。

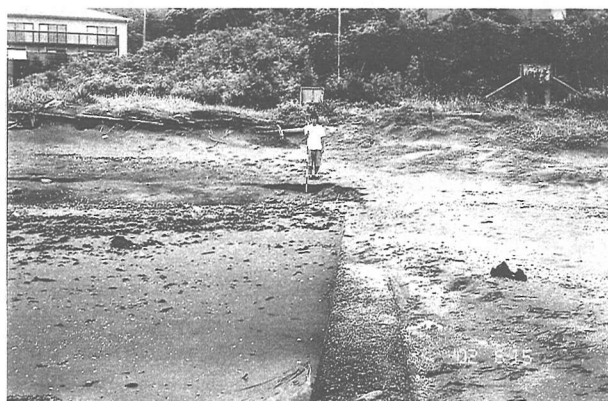
写真-3 突堤を岸向きに撮影

写真-2と同じ突堤を岸向きに撮影したのが写真-3である。写真の右側では突堤の天端高と海浜高が一致しているが、突堤の北（左）側では侵食されて浜崖が形成されている。このことから、この突堤は河川における越流堤と同様な効果を発揮しており、突堤の上手側で、ある一定量の砂の堆積を図りつつ過剰な沿岸漂砂は下手側に流し出す構造となっているとも言える。

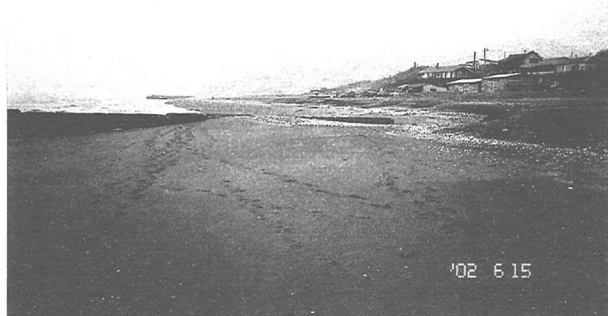
写真-4 写真-1に示す突堤の北側にある突堤Bを南側から撮影

南側にかなり広い前浜を有している。しかし突堤の基部を見ると突堤の天端高と比較して砂浜高が低くなっており、突堤より下手側で侵食されている。これは突堤背後を流れが通過したことによると推定される。そこで突堤周辺で詳細調査を行った。写真-5は突堤基部から先端方向を望んで撮影したものである。この場合も突堤中央では、突堤北側の海浜地盤高が南側と比較して約1.2m低く、明らかに沿岸漂砂が北向きに卓越していることを示しているが、この突堤でも突堤の長さが短いため突堤の裏側の海浜地盤高が低くなっており、南側から打ち上げられた多くの貝殻を含む砂礫が突堤の裏側を通過して流れた痕跡が読み取れる。突堤背後の開口部から堆積域の中心を撮影したのが写真-6である。中央に置いたポールとの比較から幅約2m区間に集中的に貝殻が打ち上げられており、前方から波によって打ち上げられた砂礫が写真下部の方向へと流れ出たことが分かる。その

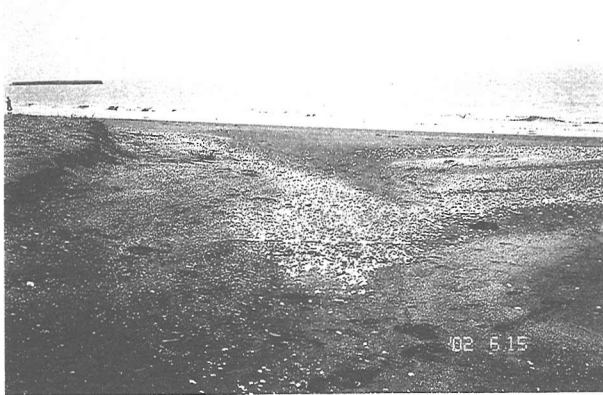
写真-6 突堤背後の開口部から堆積域の中心を撮影

際、上手側海浜には浜崖が形成されている。このように突堤基部を砂が流出する際、上手側海浜に浜崖が形成される点については宇多ら<sup>3)</sup>の等深線変化モデルによる再現計算と同じ結果が得られた。

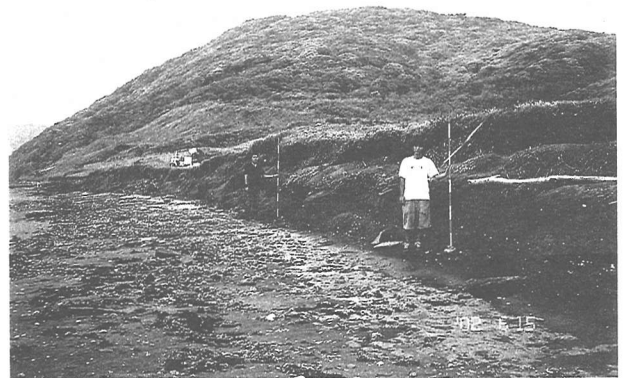
写真-9 染川河口右岸側での浜崖侵食状況

染川河口以北では浜崖侵食が著しい。染川河口には図-5に示したように河口導流堤が延びているが、南側からの土砂供給量が減少した結果、写真-9のように河口右岸側では浜崖侵食が著しい。浜崖の高さは約2mに及ぶ。また観測者の立つ付近では未固結の軟岩が露出しており、その上部に載る約2mの砂層が削り取られたことが分かる。この付近では1923年の関東大地震の際約1m隆起している<sup>1)</sup>。したがってその当時形成されていた上総層群

の離水ベンチの上部に載る砂層が流出したと考えられる。浜崖の高さは河口導流堤から北向きに距離が増大するにしたがい低くなり、次第に現地盤にすり付く。このように河口導流堤の北側隣接域で最も高い浜崖が形成され、浜崖の高さが北向きに減少する点は、この付近における沿岸漂砂の卓越方向が間違いなく北向きであることを表している。
