# 波の遮蔽構造物建設に起因して 阿字ヶ浦・那珂海岸で進みつつある大規模侵食

LARGE-SCALE BEACH EROSION TRIGGERED BY CONSTRUCTION OF  
OFFSHORE BREAKWATER ON AJIGAURA AND NAKA COASTS

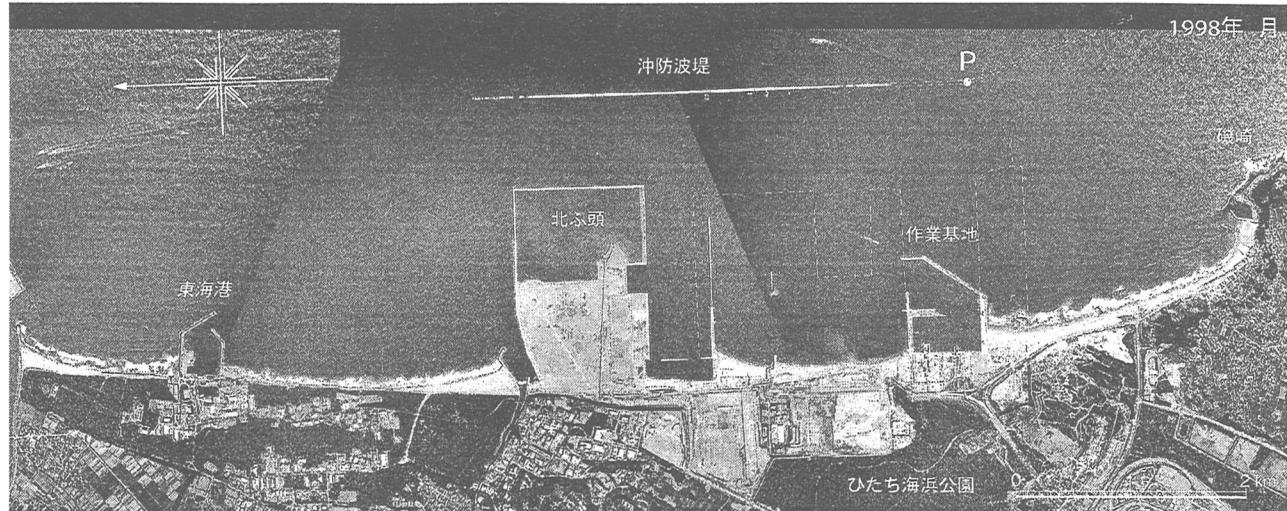
図-1 阿字ヶ浦海岸と那珂海岸の空中写真（1998年）

中写真である。この区域の海岸線は磯崎漁港から久慈川河口の間に伸びた延長約10kmの海岸線であったが、北部には東海港が建設され、さらに海岸中央部には常陸那珂港が建設中である。とくに常陸那珂港は規模が大きく、沖合約2.4kmに長さ約3.6km(1998年当時: 2002年11月現在はP点まで4.3km)の沖防波堤が建設されたためにこの海域の波浪状況は建設以前と大きく変わった。沖防波堤の建設に伴って周辺域ではかなり大きな海浜変形が生じているが、沖防波堤南端より南側に位置する阿字ヶ浦海岸と、沖防波堤北端より北側に位置する那珂海岸の海浜変形について調べてみる。

阿字ヶ浦海岸では南端の磯崎岬には磯崎漁港があり、この防波堤北側の波の遮蔽域では砂が堆積してフック状海浜が形成されている。しかしそのすぐ北側では1998年当時でも砂浜幅が狭く、護岸線まで約38mの砂浜があったのみである。一方、常陸那珂港の作業基地の南防波堤の基部では砂が堆積しているが、沖防波堤による波の遮蔽効果が阿字ヶ浦海岸にあまり及んでいないため汀線の前進量はそれほど大きくはなかった。

那珂海岸では1998年時点ですでに沖防波堤による波の遮蔽効果が顕著に現れ、港湾のすぐ北側に流入する新川の河口導流堤の北側に三角形状の前浜が形成されている。三角形状の砂浜の海岸線延長は約1kmであり、三角形状前浜の北端部以北では護岸が波に晒されている。三角形状前浜の汀線をそのまま延長すると、この線は東海港の南側隣接部の護岸線に対し約12°反時計回りに回転している。これより、沖防波堤による波の遮蔽効果が現れて東海港の南側隣接域で護岸前面が侵食され、その砂が南向きに移動して新川河口導流堤の北側に堆積したことが明らかである。那珂海岸の護岸が直接波に晒されている場所では、今回の調査においては護岸が倒壊し、背後地盤が流失していることが見出された。

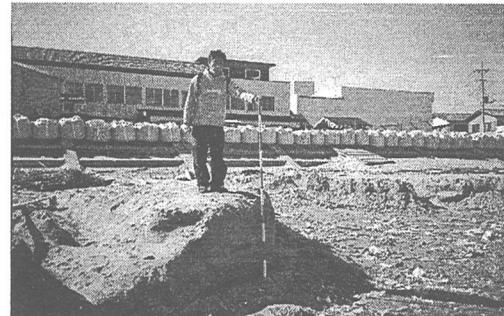
写真-1 磯崎漁港隣接部の海岸状況

2002年11月4日、阿字ヶ浦海岸の現地踏査を行った。現地踏査では海岸線に沿って磯崎漁港から常陸那珂港の作業基地の防波堤の付け根まで徒歩で調査した。以下観察結果について述べる。写真-1は磯崎漁港隣接部の海岸状況である。海浜に高さ約0.8mの浜崖が形成されている。浜崖の露頭を見ると海浜の構成材料は全て細砂であり、また層状構造も見える。このことから、もともと磯崎漁港の防波堤背後の静穏域へと細砂分が運ばれ堆積した後、改めて侵食されて写真-1に見るような浜崖が形成されたことが分かる。なお、写真-1において背後に見える護岸上には多数の土嚢袋が設置されているが、これは護岸背後にある旅館街への越波防止のために緊急に設置さ

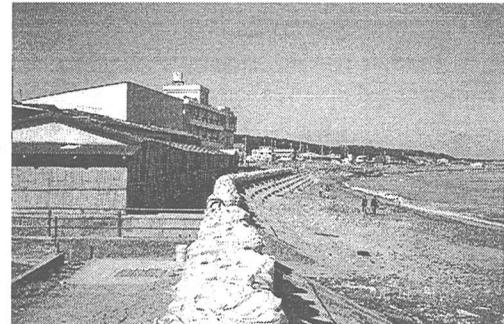
写真-2 土嚢袋上から北側を望む

れたものである。写真-2は土嚢袋上から北側を望んで撮影したものである。土嚢袋は傾斜護岸の天端上に設置してあるが、護岸線は撮影位置の北側で「く」の字形に折れている。これと同時に汀線が次第に護岸線に接近しているのが見て取れる。

阿字ヶ浦海岸での対策は、主に越波対策と侵食対策とに分かれる。緊急対応が必要なのは、護岸前面の水深が増大していることから越波対策である。現在、土嚢袋が設置されているが、それらの耐久性は高々1年程度であろう。したがって土嚢袋による対策は、今年夏までの応急対応としては成立するが、長期的な意味での耐久性はないと考えられる。

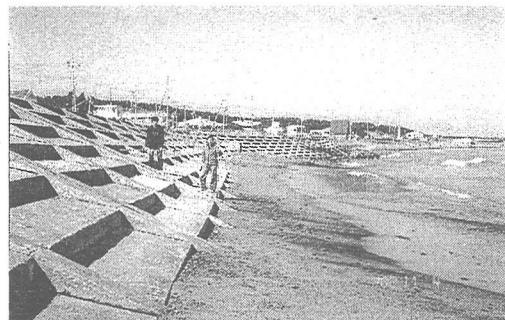
写真-3 汀線が護岸ののり先に一致する付近の海岸状況

写真-3は、写真-2において前浜幅が狭まって汀線が護岸ののり先に一致する付近の海岸状況である。傾斜護岸の下半分は上半分と比較して明らかに色が白く、つい最近まで砂に埋まっていたことが観察された。写真に示すようにポールによる測定では、海浜地盤高が現況と比較して約1.2m低下していることが分かった。

写真-3において傾斜護岸の法線が北側で「く」の字形に曲がっている。この曲がった護岸の中央部では、10月末に陥没災害が起き応急措置が取られていた。写真-3で全体的に黒ずんで見える場所が災害区域であり、災害区域の拡大写真が写真-4である。傾斜護岸前面の砂が北向きの沿岸漂砂によって運び去られた結果、前面水深が増大して基礎から裏込め土砂が流出し、のり面が陥没したものである。のり面の陥没は本来直線であるべきステップの肩を連ねる線が曲がっていることから分かる。災害護岸の前面には応急的にコンクリートブロックと碎石を詰めたカゴマットが設置されていたが、カゴマットは既に鉄線が破断して中込めの一部は流出し、切れた鉄線が露出して危険な状況を呈していた。

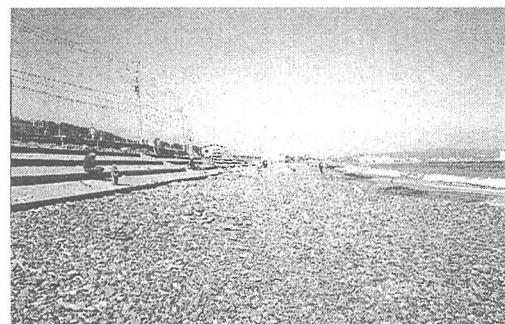
写真-5 磯で覆われた前浜

護岸の被災箇所を過ぎると汀線は後退したもののが再び前浜が現れる。しかしその前浜は、従来構成材料は細砂が主であったが、写真-5に示すように前浜は全面的に礫で覆われていた。写真撮影地点において礫のスケールを撮影したのが写真-6であるが、径は数cm～十数cmである。このように阿字ヶ浦海岸では近年の激しい侵食によって南部では細砂分が大量に消失し、前浜は大きな礫で覆われた。地元の人の話によれば、このように海浜が大量の礫で覆われたことはかつてなかったとのことである。また最近訪れる海水浴客はこのことを知らずに海に入りケガ人が多数出ているという。

過去、阿字ヶ浦海岸には広い砂浜があり前浜上には局所的に礫も見られたが、写真-5に示すように海岸が全面的に礫で覆われることはなかった。この理由は、常陸那珂港の沖合防波堤の建設によってその背後に広い波の遮蔽域が形成され、波の遮蔽域内へと遮蔽域外(阿字ヶ浦海岸南部)から沿岸漂砂によって土砂が運ばれたが、その際、熊田ら<sup>5)</sup>がモデル化したように侵食域から細砂分が選択的に流出したためと考えられる。その証拠として、北部の波の遮蔽域には大量の細砂が堆積していた(写真-9参照)ことがあげられる。また阿字ヶ浦海岸での大量の礫の打ち上げは、主に細砂分が流出して汀線付近の水深が増大したため、細砂で覆われていた海底面の下層に含まれていた礫が現れ、その礫が波の作用で急速に汀線へと打ち上げられたことに対応すると推定される。

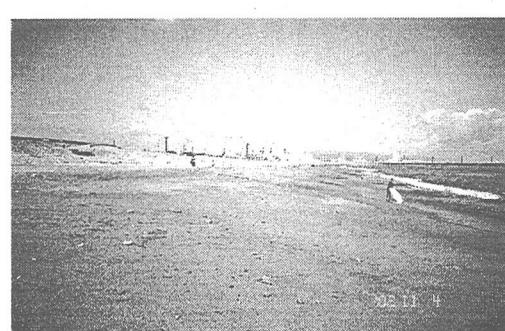
写真-7 沖合防波堤による波の遮蔽域内の海岸状況

これと対照的に常陸那珂港の沖合防波堤による波の遮蔽域内では、大量の細砂が堆積して汀線が前進している。堆積域においてこの状況を撮影したのが写真-7である。阿字ヶ浦海岸南部で観察された浜崖や砂鉄分の露出した海岸状況、さらには一面が大きな径の礫によって覆われた海岸状況と著しい対比を示す。北部では汀線が前進して幅広い前浜が形成され、しかもその構成材料が細砂であって前浜勾配が非常に緩やかである。さらに作業基地の防波堤に接近して、堆積域の広い前浜上から汀線付近を撮影したのが写真-8であるが、細砂が大量に堆積して形成された緩勾配の広い前浜の状況が良く分かる。さらに作業基地の南防波堤の隣接域を遠望したのが写真-9であるが、防波堤基部に大量の土砂が堆積していることが良く分かる。また汀線側からの波の打ち上げによってバームが形成されつつある状況が汀線

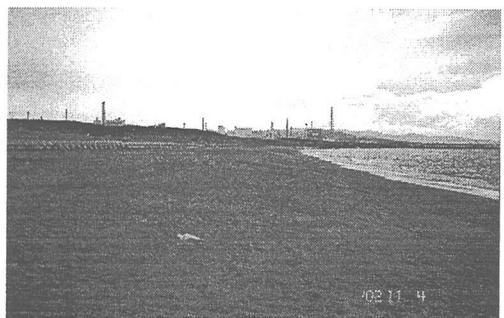
写真-10 新川河口導流堤付近から北側を望む

まず、写真-10は新川河口導流堤の北側の三角形状の海浜の中央部から北向きに撮影したものである。海浜は手前側ほど広く、前方では海浜幅が狭まり、やがて護岸線と汀線とが重なりを示す。直立護岸と汀線との接点付近の状況を示すのが写真-11である。次第に狭まった前浜が写真の観測者が立つ付近では護岸線と完全に重なっている。またその前方では直立護岸に波が這い上がっているのが見て取れる。その前面には消波堤が設置してあるがそれらの大部分は沈下し、ほとんど消波効果が失われている。護岸の背後は保安林区域であり、管理用通路を挟んで木製階段で保護された土堤となる。更にこの場所を境に、ここより北側では局所的な狭い砂浜は別として連続的な砂浜はなくなる。写真-11では前方において直立護岸の前に大量の消波ブロックが積み上げられた場所が見える。このように積み上げられた消波ブロック設置区域を過ぎた更に北側では、写真-12の状況が観察された。すなわち護岸背後に土砂の吸い出された跡が見られたのである。この陥没口では、護岸背後の深い窪みは見出されなかった。しかしそのわずか前方では、写真-13に示すように約2m規模の大きな陥没穴が発見された。この陥没穴では護岸の基礎へと続く非常に深い穴が空いているのが見えた。写真に示すように直立護岸の背後を直線的に歩くのは危険であった。なおこれらの直立護岸は1985年頃に災害復旧で造られたものである。一連の陥没穴の生じている区域を過ぎると写真-14のように海岸護岸が完全に倒壊し、背後地が侵食されて高い浜崖が形成され、海岸背後の保安林が深く侵食されたのである。同様に護岸線の延長上を撮影したのが写真-15である。手前側の直立護岸の延長上に北側へと続く護岸の一部が見える。またその前面には消波堤が設置されており護岸前面には前浜は全く存在しない。また護岸背後では浜崖が著しく高くなっているが、これは写真-16に示すように自然の砂丘地の前面で盛土が行われ、その前面に管理用通路と直立護岸が建設されたものである。

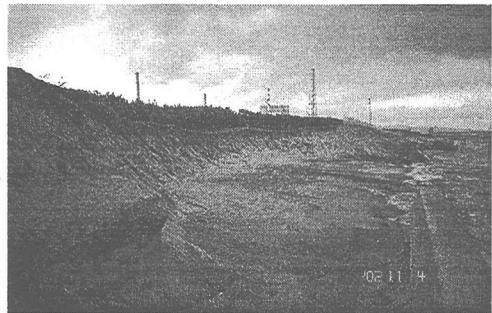
写真-14 護岸の倒壊と背後地の侵食状況

図-2に将来の安定汀線形状を示す。阿字ヶ浦海岸では南部から砂が削り取られ、防波堤による波の遮蔽域方向へとさらに移動する。阿字ヶ浦南部では、磯崎漁港を考慮していないため、若干過大に予測されているが、汀線後退量100m以上の大規模侵食が予想される。一方、阿字ヶ浦海岸北部では、さらに約250m汀線が前進すると予測された。現況の汀線変化は予測値よりも小さいが、このことは侵食がさらに進むことを意味する。同様に那珂海岸では海浜中央部で大きな汀線後退が見込まれるが、この位置は写真-14に示した激しい侵食箇所とよく一致し、今後さらなる汀線後退を引き起こす潜在能力を有していると判断される。

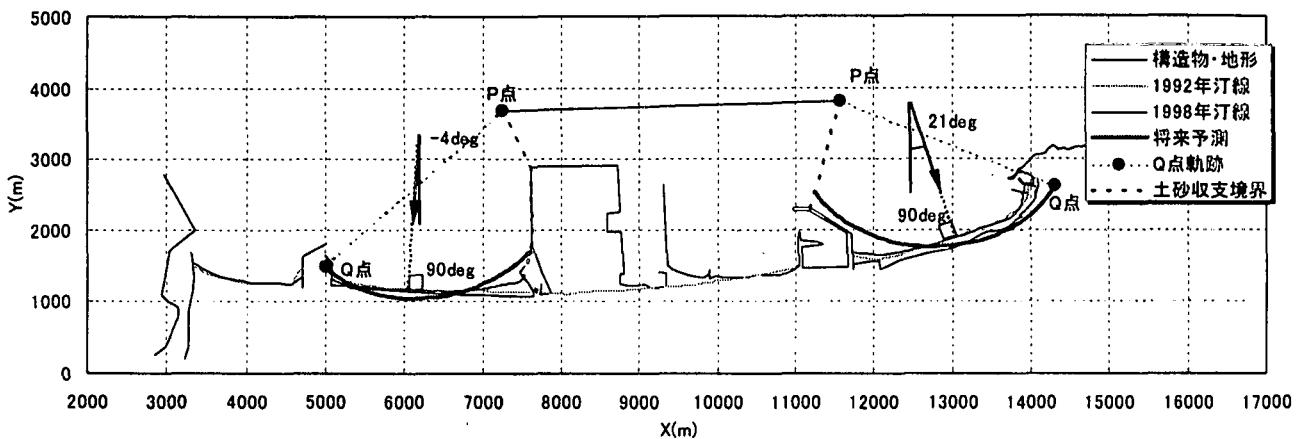
図-2 将來の安定汀線形状

阿字ヶ浦・那珂海岸の将来汀線形状を把握するために、波の遮蔽構造物を有する海浜の安定形状予測に実績のある修正Hsuモデル<sup>3)</sup>をこれら海岸に適用した。P点は、図-2に示すように2002年の沖防波堤端部とした。初期汀線は1998年のものとした。両海岸の初期Q点は、波浪特性から決定した。この海岸に入射する波浪は波形勾配が比較的大きいので  $S_{max}=25$  とすると、防波堤の遮蔽効果の発揮される

範囲は、P点を基準とした波向線から約45°までの範囲となる<sup>4)</sup>。したがって図-2に示すように、P点を基準とした波向線から約45°の線と現況汀線の交差する位置を初期Q点とした。最終Q点は、初期Q点から波向線上に点を移動させ、土砂収支を満足する位置とした。両海岸の主波向は、遮蔽域外の海浜中央部の汀線が安定形に至っていると仮定し、それぞれの汀線の法線方向(21°, -4°)として与えた。土砂収支境界は、図-2に示す太い点線とした。両海岸端部の港湾・漁港防波堤は波の遮蔽効果が小さいため、本計算では特に考慮しなかった。
