# 千葉県外房に位置する平砂浦海岸における 保安林造成と海岸侵食

RELATION BETWEEN BEACH EROSION AND DEVELOPMENT OF COASTAL FOREST AT HEISA-URA COAST IN CHIBA PREFECTURE

Relation between beach erosion and the development of coastal forest was investigated by comparing past aerial photographs, taking the Heisa-ura coast in Chiba Prefecture as the example. Sand dune has been well developed at this coast due to the strong wind-blown sand in winter in the past. In order to prevent the damage due to wind-blown sand, coastal forest has been extensively planted. However, excess development of coastal forest in recent years as well as the construction of earth dike along the coastal forest caused shoreline recession by the excavation of beach sand to supply the construction materials. Appropriate land management is required between the coastal forest area and the shore protection area in order to avoid devastation of natural sandy beach.

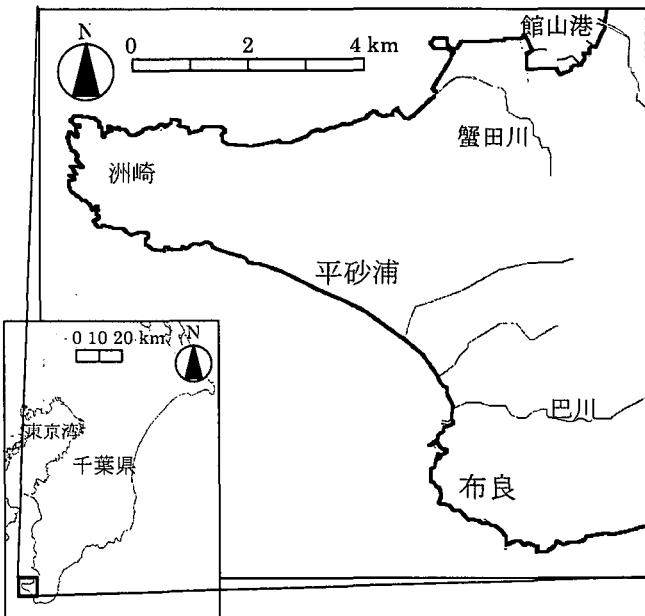
図-1 房総半島南端の平砂浦の位置

平砂浦海岸は、図-1に示すように房総半島先端部の布良と洲崎の間に挟まれた延長約5.5kmの砂浜であり、ほぼ南南西方向に面したポケットビーチである。海岸一帯は南房総国定公園の第2種特別地域に指定され、「日本の白砂青松100選」にも指定された風光明媚な観光地でもあり、海岸法の区分では「一般公共海岸」に属し、特に防護や環境整備等の必要が

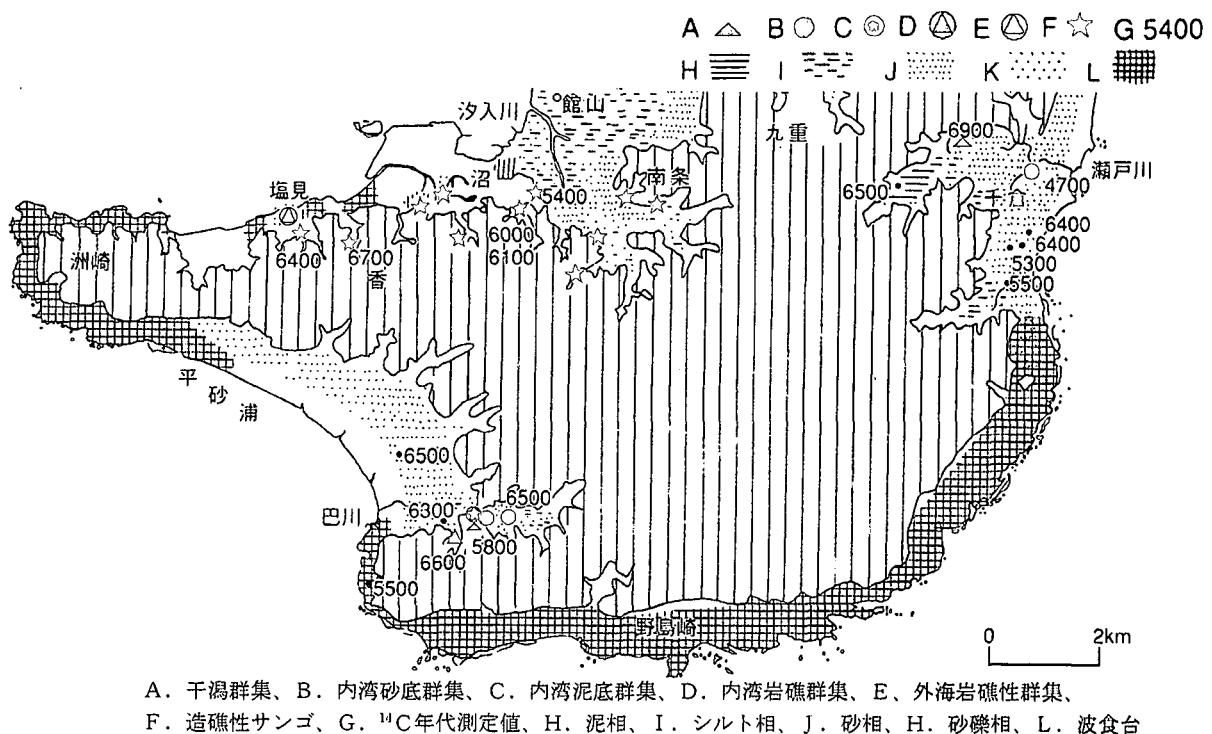
図-2 房総半島南部における縄文海進最高期の貝類群集とサンゴ礁の分布  
「千葉県（1997）：千葉県の自然史本編2—千葉県の大地—, p. 289」より作成

また、図-2によると、平砂浦周辺の縄文海進以前の古地形は、貝やサンゴの化石群による年代測定等から、南東端に流入する巴川を中心に西に大きく開いた内湾状であり、多量の礫や内湾性の貝化石を含む泥質堆積物が20m程度堆積することが分かっている。

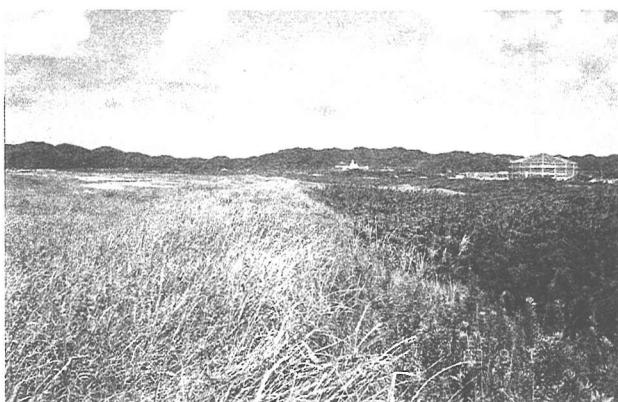
**写真-1** 保安林海側の土堤天端から西側を望む  
(2002年9月17日)

2002年9月に現地踏査を行った。**写真-1**は保安林の海側に隣接する土堤上から沿岸方向西向きに後背地を撮影したものであり、海岸線と平行に土堤が直線状に伸び、陸側には保安林が広がって見える。ここから土堤天端上を海側に平行移動したのが**写真-2**である。海側に向かってなだらかに傾斜した海浜地にこんもりとした丘のように見えるのは、盛土によって造られた土堤の姿である。

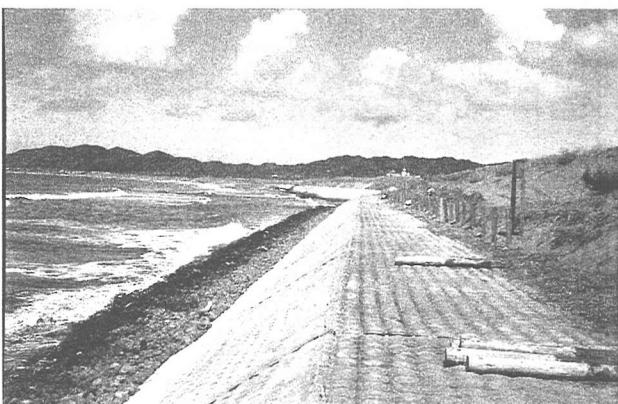
**写真-3** 土堤の海側法面の中段から撮影  
(2002年9月17日)

さらに、土堤の海側の法面の中段まで下り、同一方向に撮影したのが**写真-3**である。コンクリートマッシュ式護岸の海側には砂浜はほとんど存在せず、鉄線蛇籠で包まれた根固工が延々と敷設されていた。この2ヶ月後の11月に同じ場所で撮影した**写真-4**では、護岸前面の蛇籠の上にコンクリート被覆ブロックが並べられ、もはや砂浜は完全に消失していた。

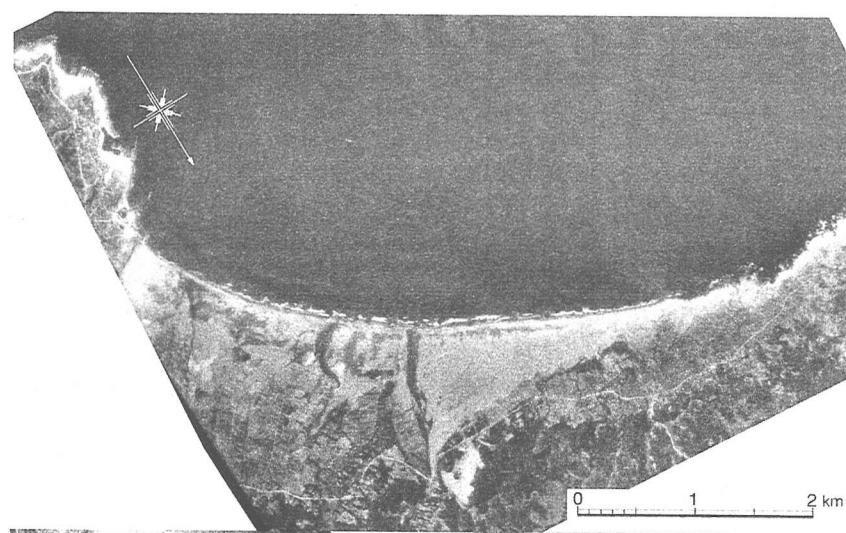
(a) 1947年

**写真-5(a)**によれば、1947年当時ここでは海岸線から内陸側に最大約800mまで砂丘が発達しており、海岸線に沿って洲崎から布良へ達する道は存在せず、大部分の土地は乾田として利用されていた。1967年では**写真-5(b)**のように現況の土地利用にかなり近い形まで変化し、海岸全体に保安林が造成された。この当時、海岸中央部より東側では砂浜幅は100m以上存在したが、西側では海浜に形成されたカスプ頂部の至近距離に護岸が建設され、砂浜幅は概ね20~40m程度に狭まった。

**写真-5**は1947年から2002年のうち代表4時期の空中写真である。

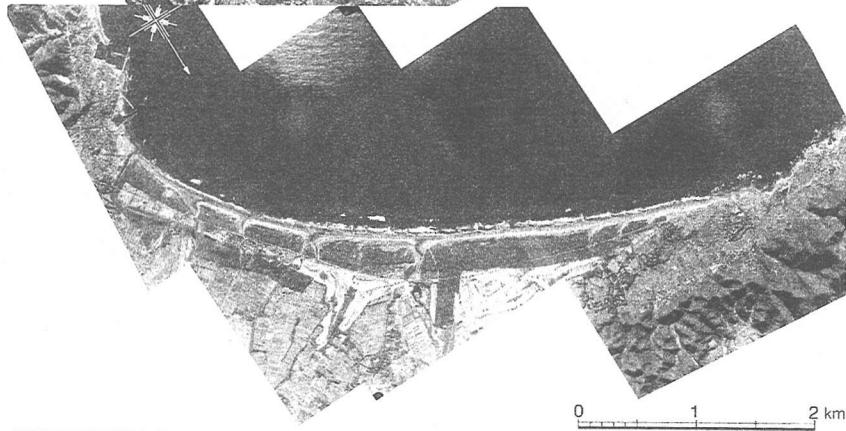
(c) 1985年

**写真-5(c)**を見ると1985年には海岸東側では護岸の陸側で植林が進められ、海岸西側では新たに護岸が建設され砂浜幅は約20mとなった。

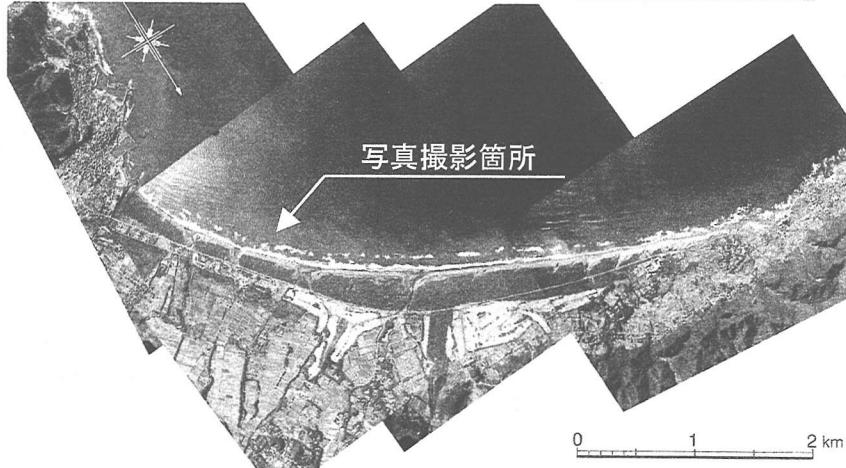
(d) 2002年

2002年(**写真-5(d)**)では護岸背後地の保安林の生育が進み、護岸と房総フラワーラインの間が密生した松によって覆われた。また、護岸が数m海側に拡幅され、護岸前面にはほとんど前浜は残されておらず、特に海岸東側ほど護岸前面の前浜は狭くなつた。

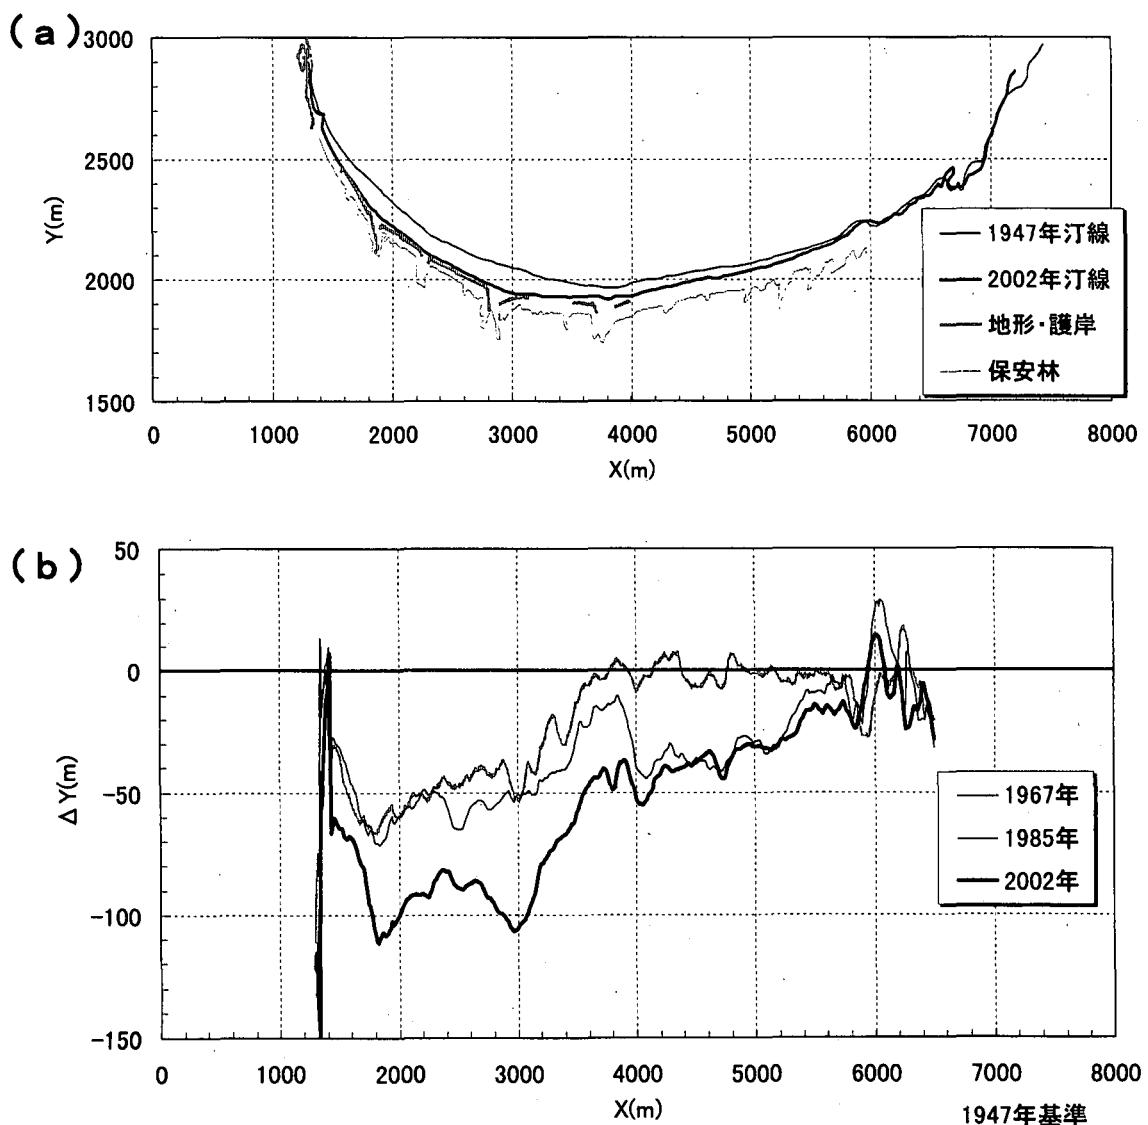
図-3 空中写真による汀線変化量図

**図-3**は汀線変化の解析結果である。**図-3(a)**は比較期間の初年にあたる1947年と最終年の2002年の汀線形状を重ねて表示したものであり、**図-3(b)**は1947年から各年までの汀線変化量である。

まず、**図-3(a)**によれば平砂浦西端部のX=6.5km付近と、東端部のX=1.4km付近では1947年から2002年まで全く変化が見られないことが注目される。空中写真を見れば明らかなように、海岸線の両端部は岩礁帶で挟まれており、沿岸漂砂移動の点から見ると漂砂の出入りは無視できる。このことは平砂浦が閉じた漂砂系にあることを明瞭に示している。汀線形状

の比較によれば1947年から2002年まではほぼ全域で汀線の後退が見られる。このことは何らかの理由によって前浜の砂が消失したことを示す。この理由について考察するために、**図-3(b)**の汀線変化図を詳細に調べると次の特徴が読み取れる。

- ① 1967年までは東端からX=3.6km区間で汀線の後退が生じたが、X=3.6km以西では汀線変化は見られず安定であった。
- ② 1967～1985年では、それ以前に汀線の後退が著しかったX=3.6km以東での汀線後退は減少し、代わりに1967年までは汀線が安定していたX=3.6km以西で大きな後退が生じた。
- ③ 1985～2002年では西部のX=4km以西では汀線が安定した一方、1985年までにはほぼ安定化しつつあった汀線が再び大きく後退した。

なお、1947年基準の海浜面積の減少量はそれぞれ約 $12 \times 10^4 m^2$ (1967)、 $7 \times 10^4 m^2$ (1985)、 $9 \times 10^4 m^2$ (2002)であった。以上の結果では、総じて汀線の後退に見合った汀線の前進は存在せず、大量の砂が消失したように見える。

注目されるのは、海浜の中央（ほぼX=4km地点）を境として最初には東部で汀線が後退し、それがほぼ終息した1985年では東部でほぼ落ち着いたものの、逆に西部で汀線が後退し、2002年までには1967年までと同様、再び東部で汀線の後退が著しくなったことである。この後退は、空中写真の判読結果に示した護岸建設の範囲と時期に符合しており、護岸や人工砂丘の造成のために海浜土砂が使われ、それによって侵食が進んだ可能性が無視できないことが推定される。また、現地踏査において、汀線に近接するように護岸や人工砂丘が設置され、その形式は海岸西側では人工砂丘、東側ではコンクリートマットや直立式の護岸であることが確認されている。
