# 石川海岸八田地区の汀線位置変化 に関する基礎的研究

BASIC STUDY ON SHORELINE CHANGES  
ON ISAHIKAWA COAST

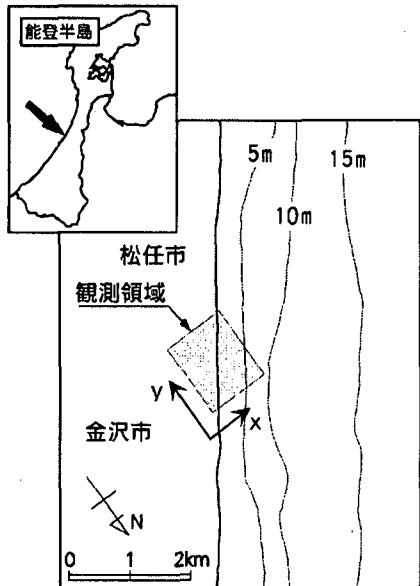
図-1 観測領域

図-1に示す金沢市と松任市の境界に位置する石川県中部の石川海岸八田地区は、砂浜海岸であり後浜の背後地には、はまなすが群生している。

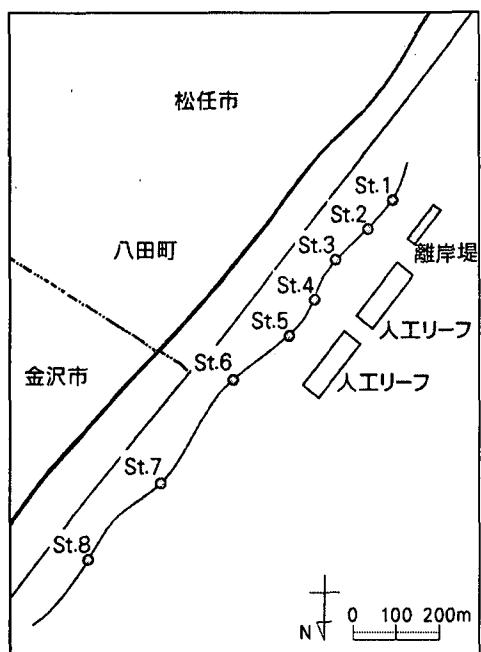
図-2 調査点

汀線変化の現地観測は、この石川海岸八田地区の約1.3kmにわたる海岸を対象に、平成14年9月から平成15年1月の期間に全11回実施した。汀線測量は、ハンディタイプのDGPSユニット(GERMIN社製: etrex)を用いて行った。DGPS(Differential Global Positioning System)は、基準局(袖倉島)から発信されるビーコン波を受信機(GERMIN社製: GBR23)が受信して、GPS衛星からの地理情報の誤差を修正して精度を向上させたものである。本調査では汀線測量を行うにあたって、観測する汀線位置を、実際の汀線と高潮線の境目の勾配急変点とした。この測量点は実際の汀線よりも約2m陸側になる。また、図-2に示すように、観測区間には時間的変化に伴う汀線

位置の変動を定量的に把握するために、8つの調査点(以下にSt.1～8と略記)を設置した。St.1～5は海岸構造物背後域とその開口部に、St.6～8は構造物の設置されていない海岸の調査点とした。各調査点では、FFTにより汀線位置変化に関するパワー・スペクトルを算定した。FFTの際の時間間隔は7日としたが、悪天候により測量が実施できず、観測日時と標本点日時が一致しない場合は、内挿により汀線変化量を求めた。

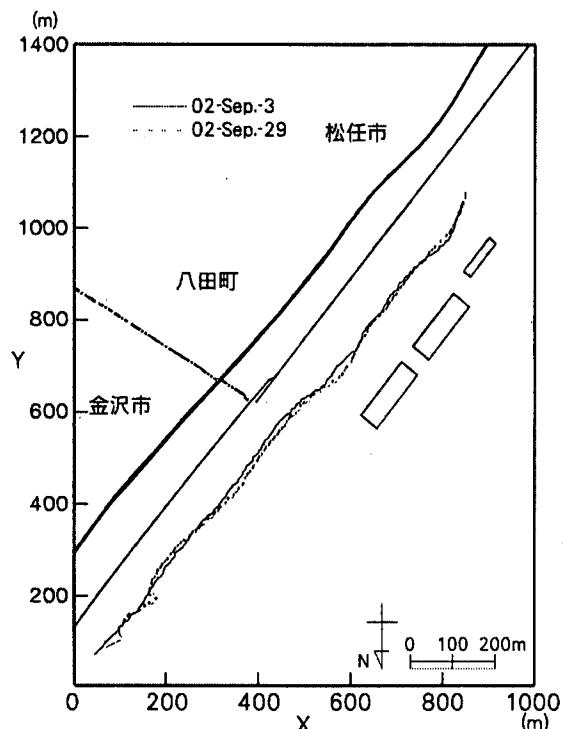
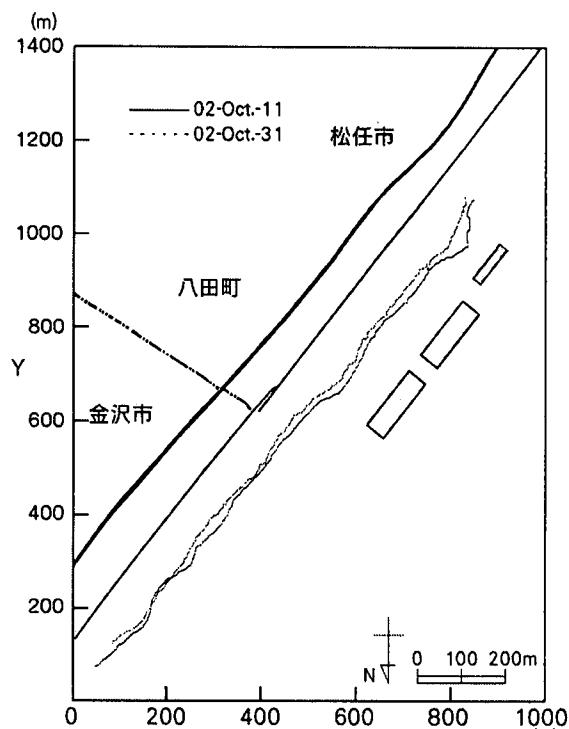
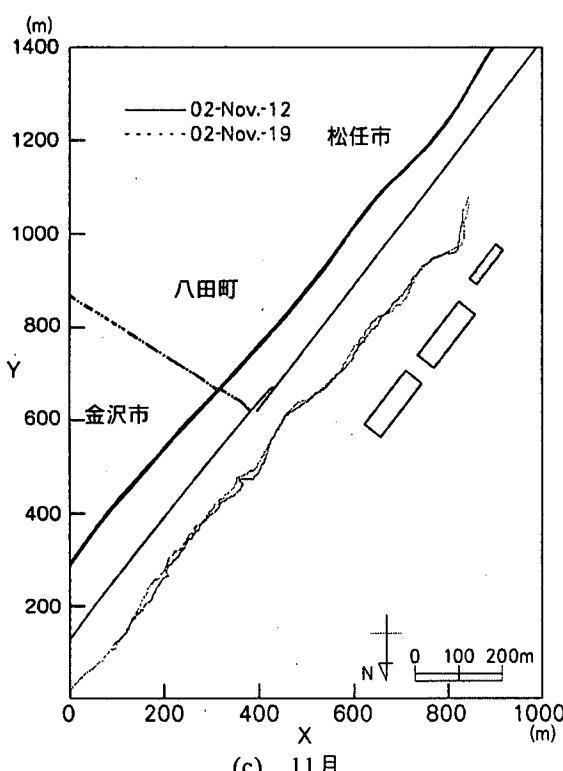
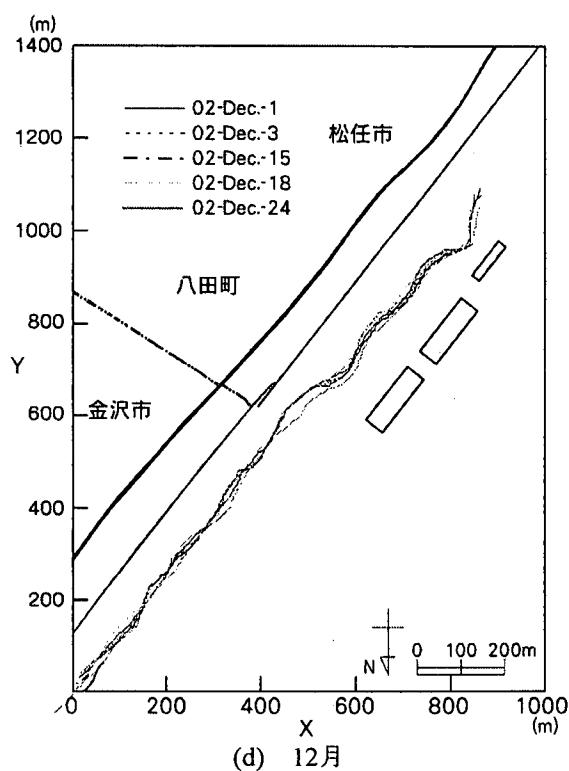
図-3 DGPSによる石川海岸八田地区の汀線変化

石川海岸八田地区の短期間での汀線位置変化の特徴を考究する。図-3(a)～(d)に、平成14年9月から平成14年12月の期間にDGPSを用いて八田地区の約1.3kmの海岸の汀線測量を実施した結果を示す。なお、図中の濃いハッチ部の四角形は離岸堤を、薄いハッチ部の四角形は人工リーフを示している。

図-3(a)～(d)に共通して、観測期間内の八田地区の汀線は、離岸堤背後域では舌状砂州が形成され砂が堆積している。2基設置された人工リーフの背後域においても砂が堆積しており、構造物の堆砂機能が確認できる。

図-3(a)に示す平成14年9月の汀線変化は、離岸堤と人工リーフ背後域、および隣接する構造物が築造されていない海岸において、汀線位置の変動は少ない。図-3(b)に示す平成14年10月の汀線変化は、離岸堤背後に海浜砂が堆積し、トンボロを形成している(写真-1)。人工リーフ背後においても砂が堆積しているが、離岸堤と人工リーフの開口部では、構造物背後と比較して汀線が陸側に位置している。図-3(c)に示す平成14年11月の汀線変化は、構造物が築造されている海岸では、砂の堆積が顕著であり、汀線の前進が見て取れる。一方、構造物が築造されていない海岸では、汀線が後退し、海岸が侵食傾向にあることが認められる。図-3(d)に示す平成14年12月の汀線位置変化は、構造物背後の海浜で11月から12月上旬にかけて砂が堆積したが、12月上旬以降、汀線位置の変化は顕著ではなく平衡状態となっている。しかし、海岸構造物が設置されていない海浜では、11月と比較して北側に位置する人工リーフの中心部から、北東に約200mの地点で海岸が侵食されていた。

観測期間の各月の汀線位置変化は、離岸堤と人工リーフの構造物背後域では、砂が堆積し舌状砂州の形成が確認できた。一方、構造物が設置されていない領域では、汀線が後退している地点も認められた。

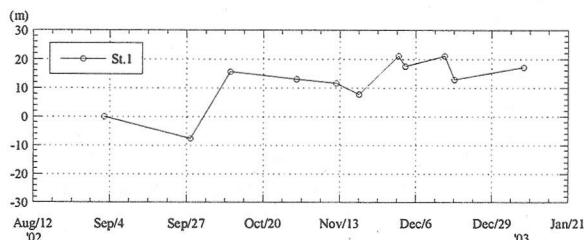
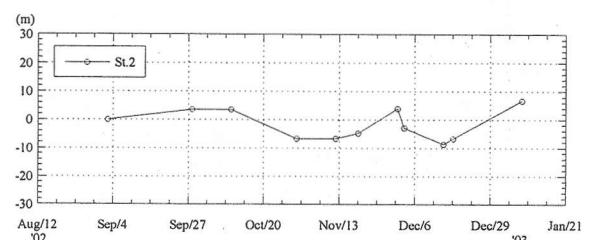
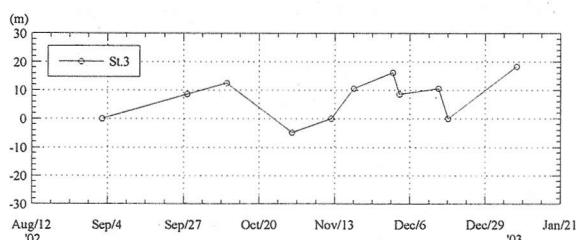
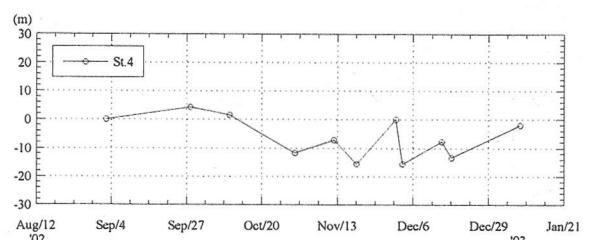
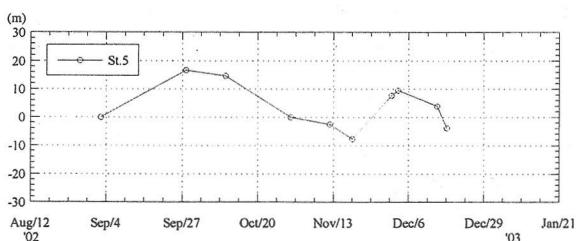
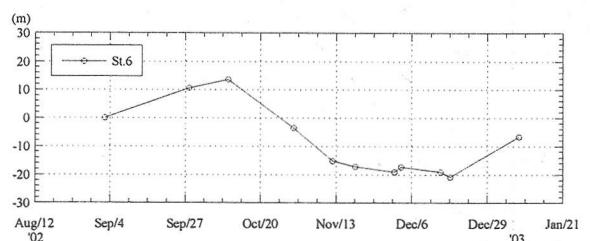
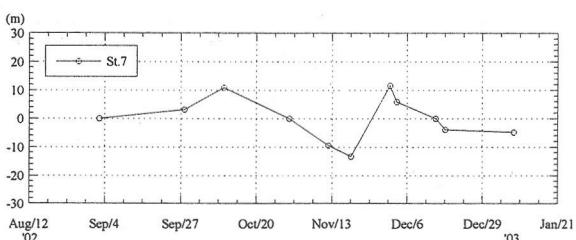
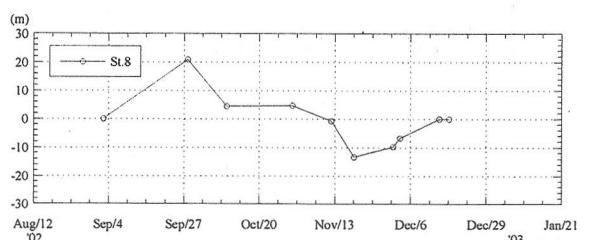
図-4 調査点における汀線変動量

St.1～8における定量的な汀線位置変化について考究する。図-4(a)～(h)は、観測期間内の時間経過に伴う各調査点の汀線位置の前進と後退を示している。なお、図の縦軸は汀線の前進を正、後退を負としている。図-4(a)は、離岸堤の背後のSt.1の時間経過に伴う汀線位置の変化を示してある。9月の観測開始から比較して、汀線は前進し15m～20mの範囲で変動している。図-4(b)は、離岸堤と人工リーフに位置するSt.2での汀線位置の変化を示している。同図から

観測期間中に、汀線は堆積と若干の侵食を繰り返しているが、顕著な変動はしておらずほぼ一定な位置となっている。図-4(c)は南側に設置された人工リーフ背後のSt.3の汀線変化を示している。10月下旬に汀線の後退が確認できるが、これを除くと堆積傾向にあり、約0m～10mの範囲内で汀線は変動している。

図-4(d)は、2基の人工リーフの開口部であるSt.4での汀線位置の変化を示している。平成14年9月と比較して、汀線は、平成14年10月～12月では約0m～18mの範囲内で変動しながら侵食傾向にある。図-4(e)は、北側に設置された人工リーフ背後のSt.5での汀線の変化を示している。南側に設置された人工

リーフ背後のSt.3と同様に10月下旬に汀線は後退し、その後堆積するといった変動をしている。図-4(f)は、北側に築造された人工リーフの中央部から北東に約200mに位置するSt.6の汀線変化を示している。同図より、汀線は観測開始時と比較して、約20m後退し、海岸には高さ約1.0mの浜崖が形成されていた(写真2)。St.6と同様に、沖合に海岸構造物が建設されていないSt.7とSt.8においても、図-4(g), (h)に示すように、汀線は約0m~15mの範囲内で変動しながら後退していることが確認できた。今回の観測では、沖合に海岸構造物が設置されていない調査点では、冬季に汀線が後退しており、St.6の近傍では浜崖が形成され

ていた。しかし、沖合に構造物が設置された調査点では、海浜は堆積傾向にあり、汀線位置が前進しており、離岸堤と人工リーフの堆砂機能が確認できた。

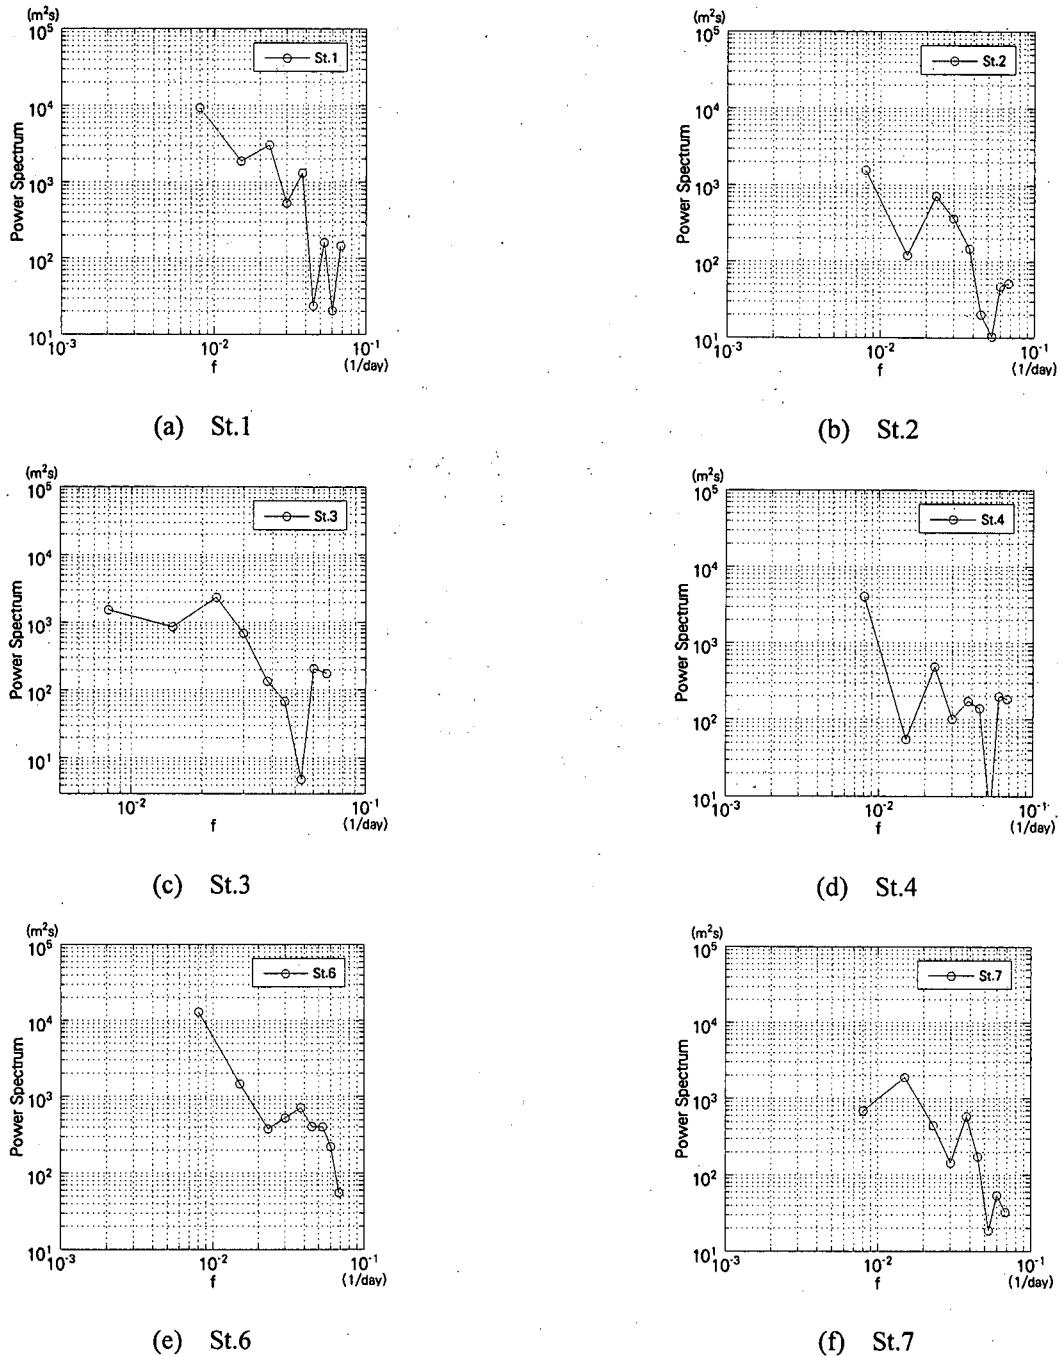
図-5 各調査点における汀線変化のパワー・スペクトル

海岸構造物が設置された海岸と沖合に構造物が設置されていない海岸での汀線位置の前進や後退が発生する卓越した周期成分を検討するために、調査点毎にFFTにより汀線位置変化のパワー・スペクトルを求めた。

図-5(a)～(f)に各調査点の汀線位置変化のパワー・スペクトルを例示する。図-5(a), (c)に示す構造物背後の調査点では、3次成分の振動成分にピークが出現している。図-5(b)に示す離岸堤と人工リーフの開口部の調査点であるSt.2と図-5(d)に示す2基の人工リーフの開口部であるSt.4においても、構造物背後の調査点と同様に3次成分の振動数にピークが現れており、約40日の周期の変動成分が卓越することを示している。一方、沖合に構造物が設置されていない海岸の調査点であるSt.6とSt.7のパワー・スペクトルを示した図-5(e), (f)では、構造物背後の調査点と比較してピークがより高周波側に現れている。特に浜崖が形成されていたSt.6では5次の周波数成分にピークが出現している。これは、構造物背後の調査点よりも短周期で汀線が変動していることを示している。

- 1) 離岸堤背後と人工リーフ背後の海浜では、砂が堆積して舌状砂州が形成されている。一方、北側に隣接した構造物が設置されない領域では、人工リーフから北東に約80mのSt.6近傍で海岸が侵食され汀線が後退しており、砂浜の侵食されている地点も確認できた。
- 2) 今回の現地観測結果に基づいた汀線位置変化に関するスペクトル解析では、沖合に構造物が築造されていない海岸では、構造物背後の調査点よりも汀線位置の変動は短周期となる傾向を示した。
