# 保安林造成が海岸侵食に及ぼす影響 —千葉県九十九里海岸の例—

DISAPPEARANCE OF SANDY BEACH CAUSED BY EXCESS DEVELOPMENT  
OF COASTAL FOREST  
-AN EXAMPLE OF THE KUJYUKURI COAST IN CHIBA PREFECTURE-

木村久絵<sup>1</sup>・星上幸良<sup>2</sup>・小林昭男<sup>3</sup>・宇多高明<sup>4</sup>・三浦正寛<sup>5</sup>・野志保仁<sup>5</sup>  
Hisae KIMURA, Yuki Yoshi HOSHIGAMI, Akio KOBAYASHI, Takaaki UDA,  
Masahiro MIURA and Yasuhito NOSHI

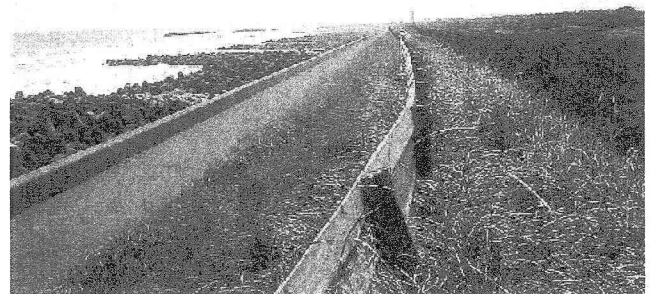
### 3. 現地踏査

写真-7 北九十九里・三川地先付近の海岸状況

化された空間となっていた。

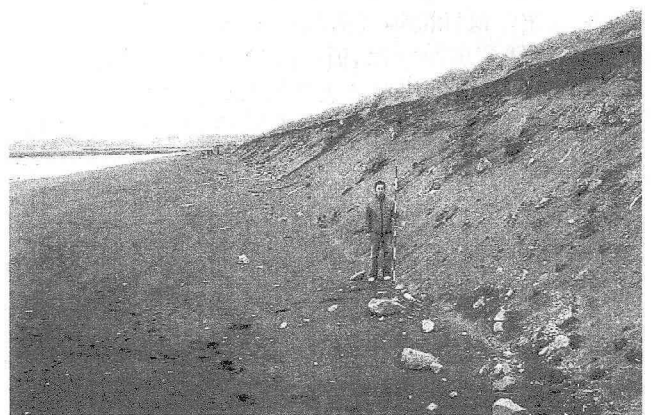
写真-8 南九十九里・一宮海岸の状況

同様に2003年12月6日に実施した片貝漁港から南端部の太東漁港まで（以下、南九十九里と称す）の現地踏査においては、一宮海岸で写真-8に示すように、保安林前面に設置された土堰堤の海側斜面に高さ5m以上の浜崖が生じ、一部の区間では浜崖が土堰堤の天端を越え、破堤寸前にまで至っていた。

このような状況は、保安林防護のための土堰堤建設後も汀線後退が続いた結果生じたものであるが、土地利用が固定化された結果、波の遡上に対する余裕幅がなくなり、結果的に人工化が促進されることになったと考えられる。

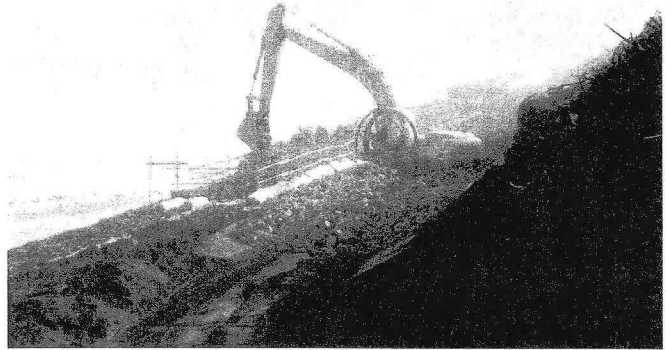
この地点では写真-9のように、土堰堤の破堤を防止するため災害復旧事業により大型フトンカゴ式護岸が建設中であった。これより約2km南側の一宮海岸の南端部では、写真-10のように土堰堤と直立護岸、消波ブロックにより人工化が進んでいたが、これらの構造物は、この付近で海岸侵食が顕在化し始めた1980年代後半に建設されたものである。

写真-9 南九十九里・一宮海岸での災害復旧工事

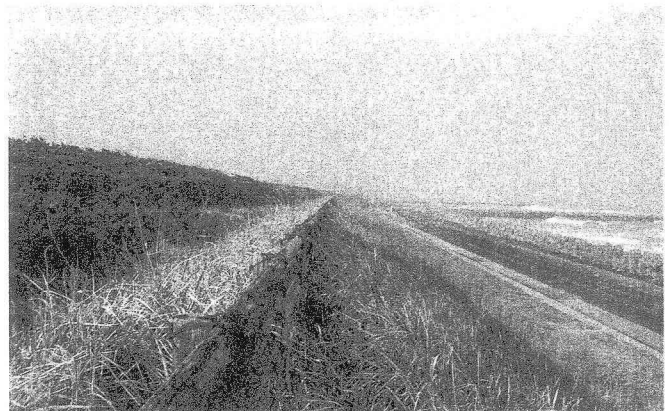
写真-10 南九十九里・一宮海岸南端部の状況
