# 相模川河口砂州と河口テラスの変形機構

## TOPOGRAPHIC CHANGES OF RIVER MOUTH BAR AND TERRACE OF THE SAGAMI RIVER

Topographic changes of the river mouth bar and terrace of the Sagami River were investigated through field observations and numerical analysis of waves and nearshore currents. The river mouth bar of the Sagami River has retreated and deformed largely, resulting in the sand deposition to the navigation channel of Hiratsuka fishing port. In order to improve this condition, fundamental mechanism of sand movement around the terrace off the mouth was investigated. Sand deposition into the navigation channel was accelerated by the longshore sand transport along the marginal line of the terrace.

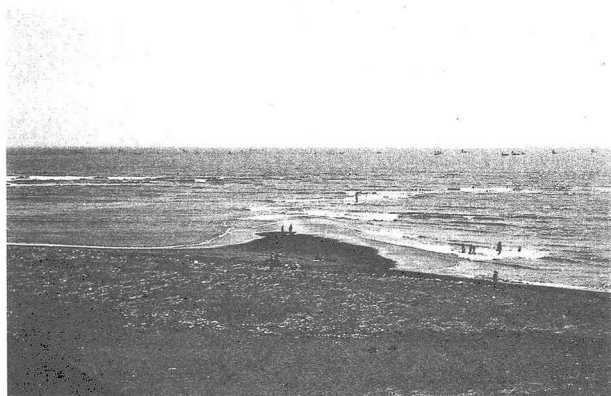
写真-2 楔状砂州

写真-2は左岸砂州上からこの楔状砂州を撮影したものである。楔状砂州の周辺では両側からの入射波が汀線に沿って碎波していることがよく分かる。一般にこのような形で突出した汀線に対し両側から碎波が起これば、強い岸向きの漂砂移動が起こり、短時間で楔状砂州は消失する。しかし写真で見る限りこの砂州はかなり安定している。この理由は、写真-2に示す砂州沖合部の海底地形にある。

写真-1, 2に示す楔状砂州の沖合には、半ドーナツ状の浅瀬が伸びている。この浅瀬は洪水が流出した際に河口砂州から砂が運ばれ、それが堆積してできた河口テラスである。河口テラスの中心部は洪水流が集中するため深い、その縁辺部は非常に浅くなっている。このような状態にある海底地形では波浪が斜めに作用することになるので、河口テラスの側面に沿って強い斜め岸向きの沿岸漂砂が起こる。この漂砂が次々と上陸している

次に、前出の写真-2を再び参照すると、沖合部では細長い白い碎波帯が間欠的に右側へと伸びていることから分かるように、河口テラスの浅瀬はそのまま対岸方向

② **左岸砂州の変形**：左岸砂州はその付け根部分で侵食が、また先端部で堆積が起きている。砂州付け根での侵食原因は、河口への入射波が砂州の汀線に対して斜め入射となるために、右向きの沿岸漂砂が発達し、沿岸漂砂の供給のない護岸端部から土砂が削り取られることによる。一方、砂州先端部の発達を助長する砂の供給源は2つある。第1は、河口左岸砂州の付け根付近から沿岸漂砂によって運び込まれる土砂である。第2は、沖合の河口テラスから、写真-2に示す楔状砂州を経由した岸向き漂砂によって供給されるものである。洪水流によって左岸砂州が切れた直後において、砂州が側方侵食を受けた部分では、平面的に見て汀線の沿岸方向勾配が著しく大きくなる。このためそれを補償するべく沿岸漂砂によって急速に土砂が運び込まれる。一方、洪水によって沖合に運ばれ、河口テラスを形成した土砂は次第に岸向きに移動し、砂州の復元が進む。

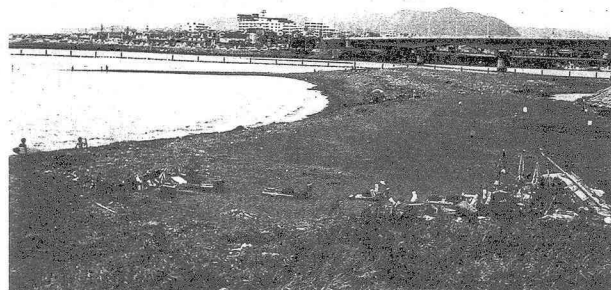
写真-3 左岸護岸上から楔状砂州を望む

写真-3は、同じ楔状砂州を左岸護岸上から望んだものである。侵食されて凹状となった左岸砂州から非常に細長い楔状に砂州が伸びていることがよく分かる。

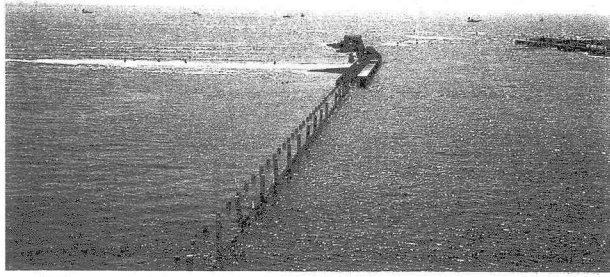
写真-5 河口テラスと導流堤との接点付近の状況

へと延び、導流堤にまで達している。その状況を湘南大橋上から撮影したのが写真-5である。水平に細長い沿岸砂州が延びていることが細長い碎波帯の状況から見て取れる。この砂州の先端は不透過構造を有する導流堤の付け根部分と接続し、そこには水面上に砂州が現れている。ここでは漂砂移動が導流堤の存在によって阻止されているため、砂浜が出現したと推定される。

③ **河口テラスの変形**：洪水流によって運ばれた土砂が沖合に堆積して河口テラスが形成されるが、河口テラスは写真-5.6のように沖向きに突出しているため、河口テラスの外縁線に沿って両側へと向いた漂砂が発生し、一

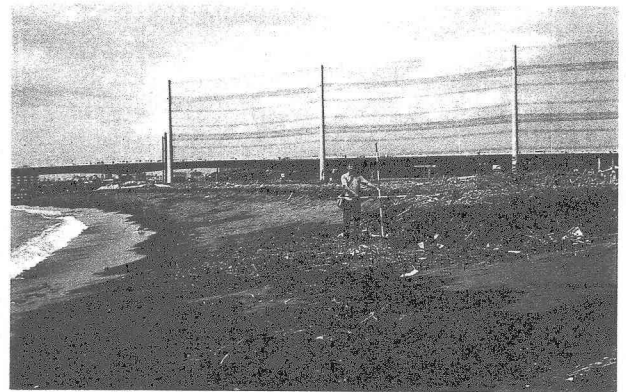
相模川河口の左岸砂州では、砂州先端方向への沿岸漂砂移動が起きた結果、従来にも増して侵食が進んでいた。この状況を9月14日に、左岸側にある緩傾斜護岸の端部付近から砂州中央へと移動しながら調査した。まず写真-7は、緩傾斜護岸の端部に形成された浜崖である。高さ約0.9mの浜崖が形成されており、浜崖は砂州の先端方向へと続いている。侵食の結果汀線は凹状となると同時に、海浜縦断面も鉛直上方に凹状となっている。写真-7の中央やや左側に見える付近で撮影したのが写真-8である。砂浜中に埋まっていた粘性土層が露出していた。この層には多くの植物の根が入っていたことから、

写真-8 浜崖の形成と露出した粘性土層

ここが間違いなく最近急激に侵食された場所であることが分かった。この位置での浜崖の高さは約0.8mである。

写真-8と同じ粘性土層付近を拡大して10月5日に撮影したのが写真-9である。写真-8では粘性土層の表面が周辺の砂浜の面とほぼ同じ高さにあったが、10月5日の状況を示す写真-9では、粘性土層周辺の砂地盤がさらに低下し、粘性土層の露出度が大きくなった。これらの写真の比較より、左岸砂州の付け根付近ではここ21日間でも侵食が継続していたことが分かる。

9月14日撮影の**写真-8**では、3本のコンクリート柱が立っているが、それらのうち左側から2番目の柱が汀線と交差する付近の状況を撮影したのが**写真-11**である。浜崖の高さは0.8mである。注意深く観察すると、砂州には多くの縞模様が見える。これは侵食を受けた砂州が、遡上波または飛砂の堆積作用によって時間をかけて形成されたものであり、それが急速に侵食されたことを表している。これらの写真から判断する限り、海浜はいまだ安定しておらず、したがって今後も浜崖侵食が進む状況にあると推定される。

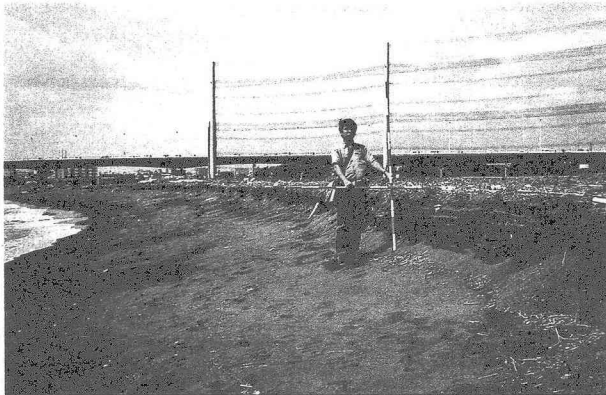
写真-11 河口中心へと近づいた部分での浜崖形成状況

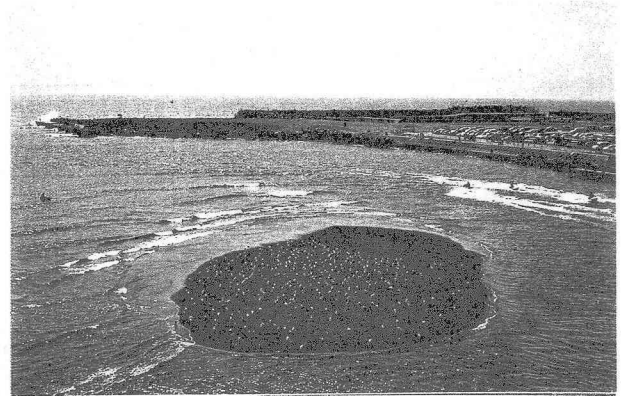
航路における堆砂状況を調べるために、まず湘南大橋上から砂州の形成状況を撮影したのが**写真-12**である。導流堤と右岸の間に写真に示すように大規模な砂州が発達している。この砂州の手前（上流）側にも浅瀬が続く、湘南大橋下部付近まで斜めに浅瀬が延びている。同様に、下流側でも碎波の白濁状況から分かるように河川の流下方向に対し浅瀬が斜めに延びている。このため写真に示すように、右岸側に沿って下流方向へと移動する船舶は、右岸沿いから大きく左にカーブした後、再度舵を右に切って導流堤間を沖合へと航行しなければならない。この場合、写真に示す砂州先端部付近の浅瀬の形状が定まっておらず、状況によってそれが延びるために左に舵を切る場所で事故が起きやすいという問題が生

写真-12 河道内に形成された砂州
