# 検見川浜に見る緩傾斜護岸の 建設による砂浜の喪失

## LOSS OF SANDY BEACH TRIGGERED BY CONSTRUCTION OF GENTLY SLOPING REVETMENT AT KEMIGAWA BEACH

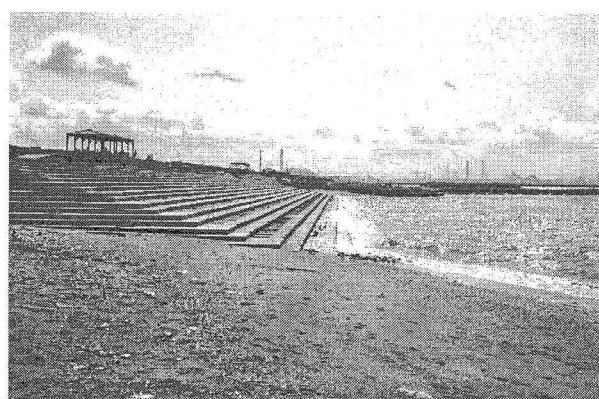
写真-3 北側海浜の緩傾斜護岸を北側から望む

この状況を拡大して示すのが写真-3である。右側から延びる汀線と、緩傾斜護岸のステップが大きな角度で交差している。同時に緩傾斜護岸の勾配が1/3と緩やかなために、緩傾斜護岸ののり先が大きく海に突っ込む状態となり、堤脚水深が大きいため

に波の打ち上げが著しい。

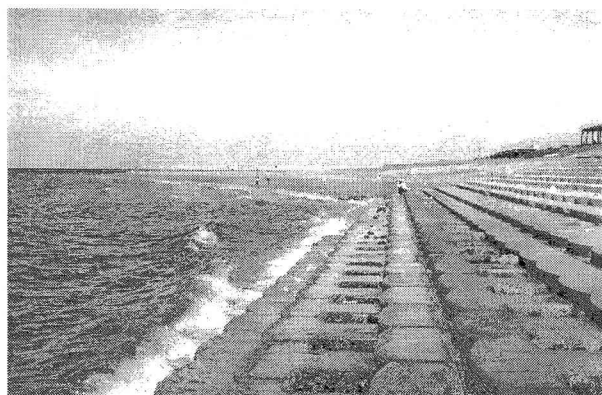
写真-4 北側海浜の緩傾斜護岸より北側を望む

同様に、緩傾斜護岸上から逆方向を望んで撮影したのが写真-4である。前方に見える砂浜と比較して、緩傾斜護岸の沖では波の反射が著しいために、「波が騒いでいる」という状況にあり、また海岸を特徴付ける「潮騒」が、海浜部では静かな自然な音であったのに対し、緩傾斜護岸上では「ざわついた」状況にあった。また過去<sup>3,4,5)</sup>に多く指摘したように、波の打ち上げが起こる潮間帯では、生物付着が著しく、水打ち際へ近づくのは危険であった。このように緩傾斜護岸を造ったことにより、この地区の環境条件は過去より低下している。

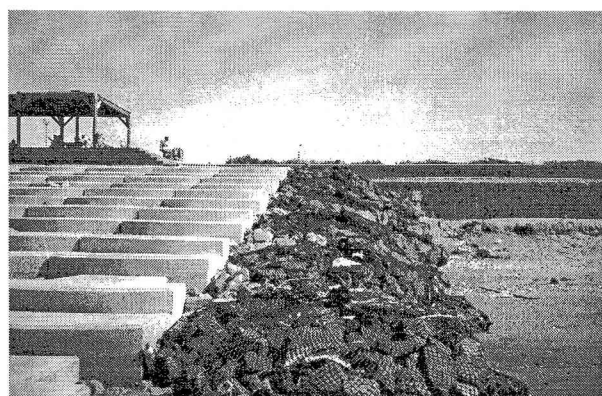
写真-6 北側海浜の緩傾斜護岸の南端部の状況

一方、この緩傾斜護岸の南端部、Y字突堤近傍では写真-6の状況が観察された。写真に明らかなように、砂浜上に造られた緩傾斜護岸の端部が、今後の延長に備えて端部処理が施されていたのである。このことから、緩傾斜護岸を南（写真右）向きに延長することは、少なくとも写真に見える砂浜を埋め殺しすることを意味する。
