# 沖縄県中城湾に位置する泡瀬干潟における サンゴ洲島の形成・変形特性

FORMATION AND DEFORMATION OF SAND CAY AT AWASE TIDAL FLAT  
IN NAKAGUSUKU BAY IN OKINAWA

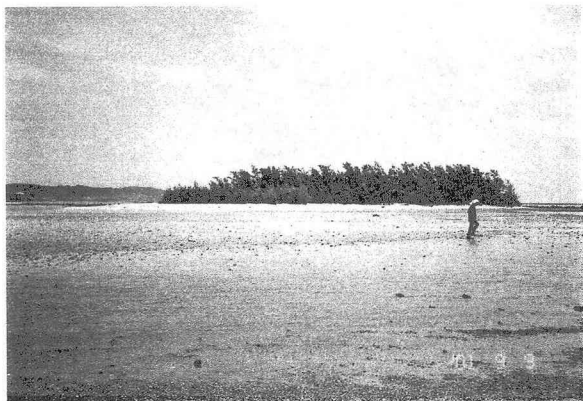
写真-1 サンゴ洲島を西側から望む

写真-1はサンゴ洲島を西側から撮影したものである。

洲島の中央部はモクマオウで覆われている。島の周辺は非常に浅い干潟であり、干潮時には完全に干出する。写真-2は洲島を南東向きに望んで撮影したものである。主にサンゴ片からなる前浜には浮遊物が一列に並んでいることから、満潮時汀線が明瞭に残されている。砂州を構成する土砂は、砂州前面の礫が多く露出した干潟面と明瞭に区別され、干潟面から急勾配の砂浜斜面が形成されている。砂州上では満潮時汀線のごく近傍までモクマオウが繁茂している。写真前方に見える直線状の防波堤は、捨石製の天端高の低い防波堤である。

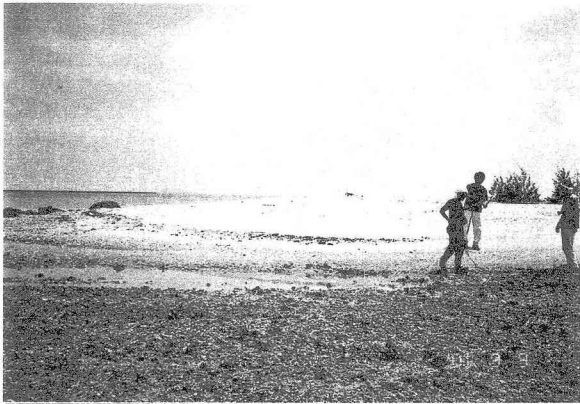
写真-6 サンゴ洲島の北端の状況

北端の状況を撮影したのが写真-6である。砂州の先端部は細長く突出し、砂嘴となっている。波の作用で砂州の汀線に沿って運ばれた砂礫は砂嘴を形成しつつ平坦な干潟面上に堆積しているが、砂礫の堆積域は白いサンゴ片を中心とした砂礫であるのに対し、干潟の原地盤面

はゴツゴツした礫が散在するため、堆積域と干潟面は明瞭な区別ができる。写真-6に示す位置から南向きに撮影したのが写真-7である。写真-6では単純砂嘴が北向きにのみ延びているように見えるが、実際にはもう一つ別の砂嘴が内側に向かって延び、分枝砂嘴となっている。波は洲島の東側から入射するものであることを考慮すれば、この分枝砂嘴は写真-6に示す砂嘴よりも形成時期が古いと判断できる。

写真-15には、遠方に写真-6に示した砂嘴と隣接する捨石防波堤を、またその手前側には写真-12に示した砂州を望んでいる。南端の砂嘴上から北向きに撮影したものである。写真に示すように、もともと島の背後にあって

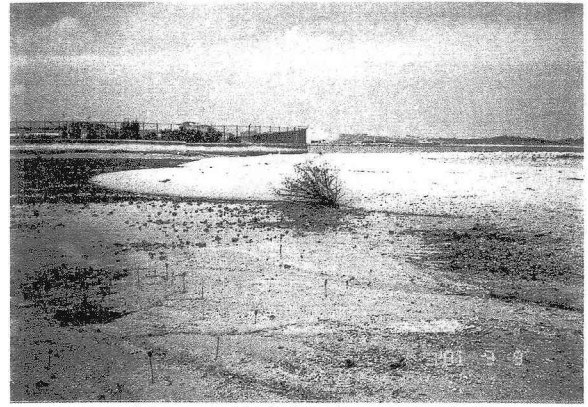
写真-8 分枝砂嘴を南西側から撮影

この分枝砂嘴の南西側から撮影したのが写真-8である。長く延びた砂嘴が北側からの入射波に対して遮蔽効果を発揮しているため、砂嘴の南側部分は泥質干潟の状況を示す。砂州の裏側へ向かって地下水が流出し、このためマングローブの生育にとって都合の良い環境となっている。このため写真-8、およびこれと逆方向に撮

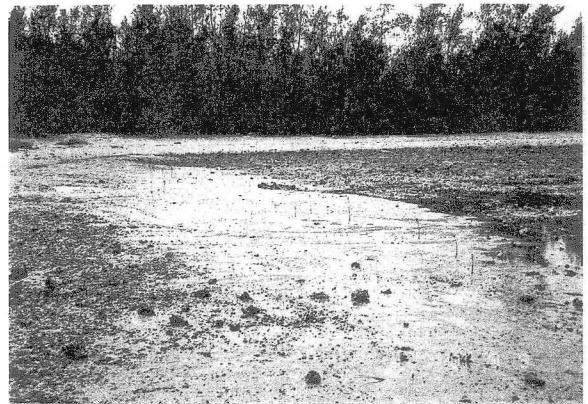
写真-9 サンゴ洲島背後の干潟とマングローブの生育

影した写真-9, 10のように泥質干潟上には高さ約0.2mの幼木が既に芽生えている。写真-10に示すマングローブの生育の始まった場所は新しく砂礫が旧干潟面を覆っているが、これは砂州の裏側から地下水流出に伴って運ばれた土砂が堆積したものである。

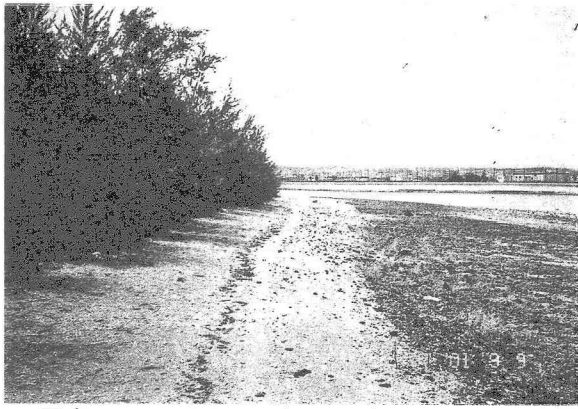
写真-11 入り江の西側に伸びた直線状の砂州

このようなマングローブの生育地を過ぎると、写真-11のように直線状の砂州となり、直線的な汀線が伸びる。汀線のごく近傍までモクマオウが繁茂し、サンゴ片からなる白い砂浜とゴツゴツした沖合の干潟面とは明らかな違いがある。しかし写真-11のように直線状に伸びた砂浜の先端部は再び砂嘴状の突出地形となる。その状況を示すのが写真-12である。写真のように砂礫が堆積して細長い砂州が形成されているが、その裏側では写真-13のように細長い湾入部が残されている。この湾入

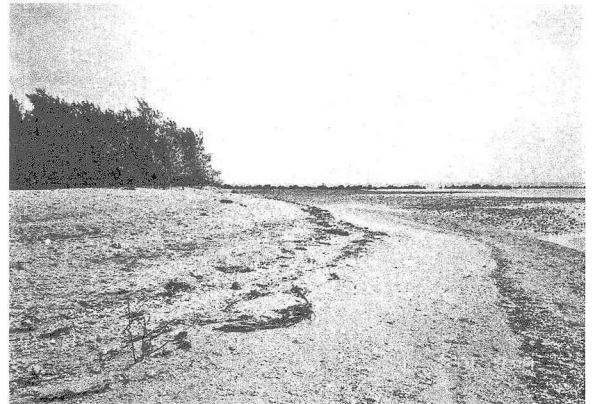
写真-16 サンゴ洲島を一巡りして島の東部を望む

た砂州の両側で新たな砂嘴の発達があったことが分かる。写真-16は島をほぼ一巡りして島の東側を望んで撮影したものである。前出の写真-2より陸側で撮影したものである。
