# 衛星データを利用したメコンデルタの 地形特性の判読

## TOPOGRAPHIC ANALYSIS OF LOWER MECONG DELTA USING SATELLITE DATA

三波俊郎<sup>1</sup>・宇多高明<sup>2</sup>・遠藤秀文<sup>3</sup>・芹沢真澄<sup>4</sup>・古池 鋼<sup>1</sup>

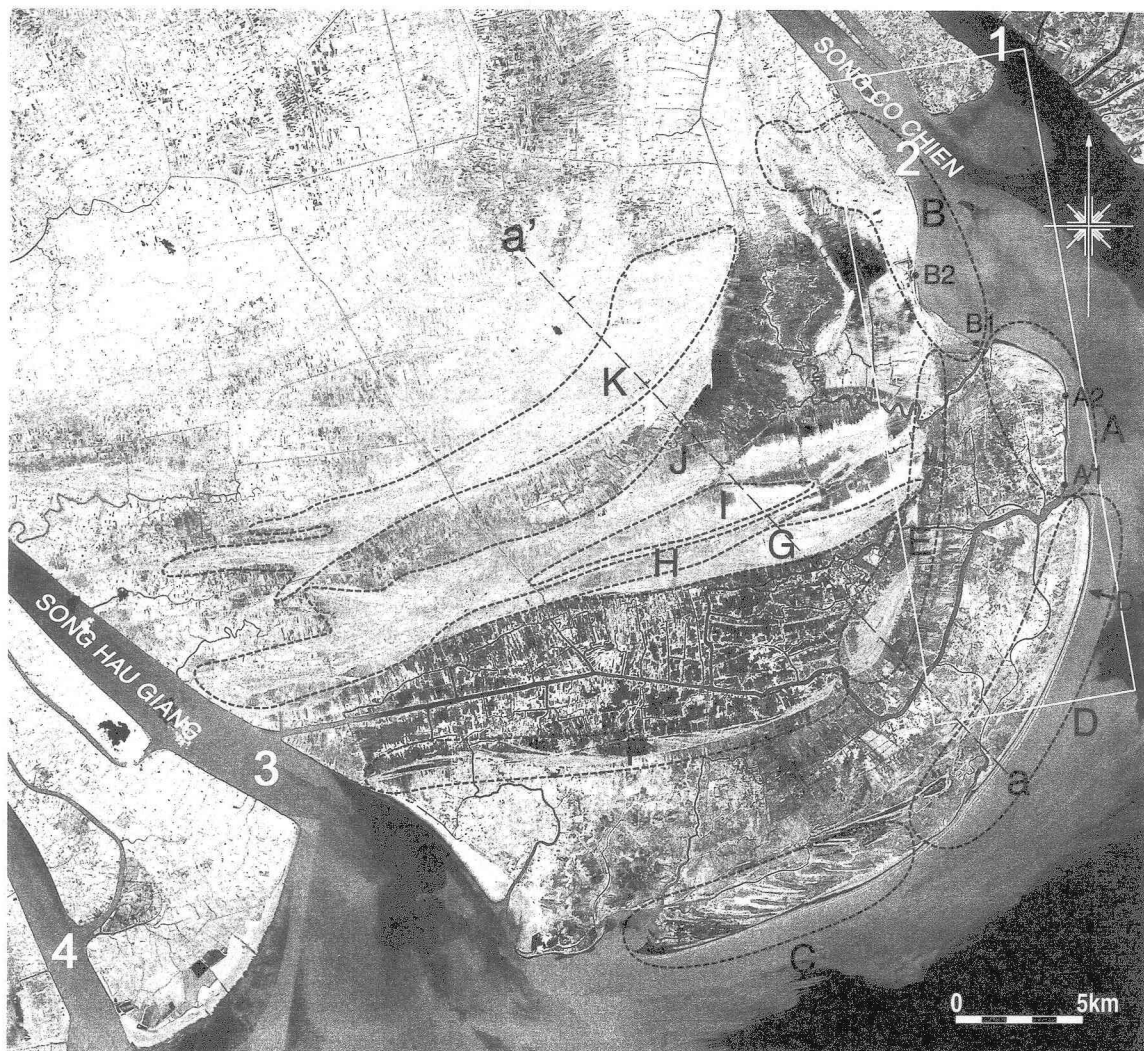
写真-1 メコンデルタ南部のJERS-1衛星画像（1994年12月）

メコンデルタは、図-1に示すようにベトナムにおいて南シナ海に流入するメコン川河口に発達している。下流部ではいくつもの支流が形成されている。本研究では、メコンデルタ南部のチャビン省の海岸低地に着目して研究を進める。写真-1は、JERS-1衛星によるVNIRセンサのマルチバンドデータ(1994年12月)より作成したチャビン省のフォールスカラー画像である。写真上には右上に2本(SONG CO CHIEN川)と左下に2本(SONG HAU GIANG川)の合計4本の河川が流下している。これらを右上から順に支流1, 2, 3, 4と呼んで区別する。こ

これらのうち支流2,3間の低地の発達状況について詳しく分析する。支流2,3間の低地の長さは約30kmである。画像を観察すると、マングロープの生育するような湿地や砂州などが判読される。また河口デルタの発達に伴って波の作用でtruncateされた旧海岸線も判読される。以下ではそれらの特徴を順に拾ってみる。

支川2の河口右岸には、南北に伸び背後に低地を抱いた直線状の海岸線(A1-A2)の北端に幾筋もの浜堤が伸びている。A2の北側に伸びる砂堤はその発達特性を考えれば、A1-A2の東側にあった土地が波の作用で削り取られ、北向きの沿岸漂砂の作用によって砂嘴として発達したと推定できる。すなわちA2の北側に伸びた砂州は分枝砂嘴として発達してきたものであり、その砂嘴の内側に細粒土砂が堆積して現在の地形になったと推定できる。

沿って連続的に移動するが、A2から北側での浜堤列がいずれも途中で終わっていることから、この砂嘴の上流には沿岸漂砂が供給されない。このため砂嘴の先端部の直上流では汀線が後退し凹状の海岸線が形成されている。この付近から削り取られた土砂は、河岸に沿って上流方向へ向かう沿岸漂砂によって運ばれ、再び砂嘴Bを造って堆積している。白く写されているのは砂堤である。

支流2, 3に挟まれた中央部で南シナ海に面した場所Cでは、現海岸線と斜行してほぼ東西に延びる約20本の浜堤群が観察される。この浜堤群の南端は現海岸線に続いている。このことは、浜堤が南側のもののほど新しく、北側ほど形成時期が古いものであることになる。浜堤は北側から順に発達している。その形成に預かる土砂は浜堤の北東側になければならない。この区域は顕著に浜堤の発達している区域Cの北東側の区域D以外存在しない。区域Dでは汀線に沿って碎波による白濁域が見え、白濁の程度はD1で示した付近で最も強く、南側では次第に消失している。また飛砂が堆積したと見られる砂丘地の幅がD1付近で最も広い。このことより砂の供給源はD1付近にあり、そこから供給された土砂が沿岸漂砂や飛砂によって運ばれ堆積して現在の海岸地形が形成されたと推定できる。

砂嘴A, Bは、その平均海岸線が外海からの波の入射方向とほぼ平行に伸び、したがって波が著しく大きな角度で斜め入射する河岸に形成されていることが特徴である。すなわち、平均河岸線が波の入射方向とほぼ平行に伸びるので、河岸線が不安定現象によりいく列もの砂嘴を発達させるのである<sup>1)</sup>。わが国で同様な現象は、駿河湾における駿河海岸から三保松原の砂嘴に至る屈曲した海岸線に見られる。この場合注意が必要なのは、砂嘴A, Bの上手側の海岸線A1-A2, B1-B2は、砂嘴上手側の海岸線の一般的特徴から見て、今後も後退傾向となるとともに、砂堤の発達地点A2, B2でも次第に侵食傾向となることである。

支川2の右岸に発達した砂嘴A, Bの形成は河岸に沿って上流方向へと土砂が運ばれていることを示す。また区域Dから区域Cへと沿岸漂砂が存在する。一連の土砂の供給源はD1付近にあるように見える。D1付近が漂砂の供給源であるとすれば、D1付近は急速に削られなければならない。結果として汀線は急速に後退するはずである。D1に付けた矢印の方向は砂嘴Aの上手側の海岸線A1-A2とほぼ直交するように見える。A1-A2は波の入射方向とほぼ直角になりつつあるのでD1の方向は卓越波の入射方向にほぼ等しい。すなわち、D1の方向から波が入射したとき、支川1, 2の沖合に河口テラスが発達し、その右岸側から土砂が陸岸に運ばれており、その場所が

現海岸線から約7km内陸の区域Eには旧海岸線が残されている。Eに見える線はそれより陸側の低地を鋭角状に切り込んでおり、そこで模様が切断されている。このことからもともと西側から細長く低地が発達していたが、それが河川流または波の作用によって切り込まれた後、再度デルタの発達が進んでその前面に堆積が生じたと考えられる。また区域Eの南端部には砂嘴Aと形態的に非常に類似し、その方向のみが逆転した旧砂嘴状の砂の堆積域が見られる。この砂の堆積物は区域Eの北部において顕著に観察される白く見える堆積物と同じように観察される。このことは、区域Eがtruncateされる時、E北部の堆積物が南向きの沿岸漂砂により運ばれ、南部に砂嘴を形成して堆積したことを表していると考えられる。Eが南シナ海に直接面していれば現在区域Dで起きていたと同じような波浪作用があったと考えられる。

区域Eの西側の区域Fでは、現海岸線に位置する区域Cで見られると同様、旧海岸線と見られる線に対してやや斜行して浜堤列が見られる。その状況は区域Cの浜堤列と非常に類似を示す。また区域EとD、区域FとCの旧海岸線と現海岸線の距離はそれぞれ約7kmでほぼ一定である。区域E, Fを繋ぐ旧海岸線と現海岸線は互いにほぼ平行に延び、その間には低地を挟んでいる。現海岸線が時間的に単調に前進してきたとすれば、現海岸線付近で見られる浜堤列などが重層した地表面の形状が見られなければならない。しかしE, Fの旧海岸線と現海岸線の間に低地が広がり、波浪作用による著しい地形変

区域E、Fのさらに内陸には、区域G、H、I、Jで示されるように多くの浜堤列が観察され、しかもそれぞれが断続的な発達を遂げている。区域Gでは浜堤列は東側から西向きに発達している。さらにそれに重層的に浜堤列の発達が見られる。これらの浜堤列はいずれも現海岸線付近のCに見られる浜堤列と類似し、土砂の供給源は東側にあったことを示している。これらの浜堤列の外側は、再び明瞭に区分され、その海側には低地が広がる。この低地の幅は約5kmである。この幅は区域E、Fと現海岸線との間に残された低地幅とほぼ同じである。この場合もまた区域Gの旧海岸が形成された後、急激に低地が広がり、その後波浪作用を受けて地形形成が進んだことが分かる。

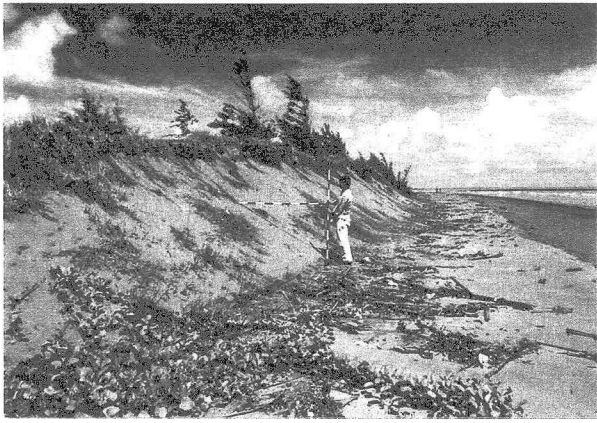
写真-3 写真-2の砂嘴Aの上手に形成された浜崖

2001年9月～10月に代表地点において現地踏査を行った。例えば写真-3は写真-2のA2付近のやや南側で撮影したものである。海岸線背後には砂丘が発達し飛砂が強いことを示している。砂丘前面には比高最大約4mの浜崖が形成されており、侵食が顕著に進んでいた。ヒアリング調査によれば、侵食により1975年以降現在までに約200～300m汀線が後退し、これに伴い現在の家屋は過去3回陸側に撤退を繰り返してきたという。また当地点の北側では逆に堆積傾向にあるとのことであった。実際、A2のやや北側へ移動すると写真-4に示すように浜崖侵食は見られなくなり、防風林の前面に海浜植生と広い前浜が広がっていた。また汀線沿いには北向きに延びる新しい砂州が形成されており、当地点が写真-3とは逆に堆積域であることを示していた。以上の現地踏査の結果は衛星画像の判読結果、および汀線変化解析の結果をよく
