# スマトラ沖地震津波による タイ西部海岸での被害実態調査の報告

SURVEY REPORT OF DAMAGE IN THAI WESTERN COAST  
DUE TO TSUNAMI CAUSED BY SUMATRA EARTHQUAKE

The great earthquake of M9 was generated in the North Sumatra offing at 7:58 on December 26th, 2004, and the serious tsunami calamity was produced in every coast of Indian Ocean. We report on the damage survey that we carried out from January 9th to 12th in Thai western coast where typical tsunami damage was produced.

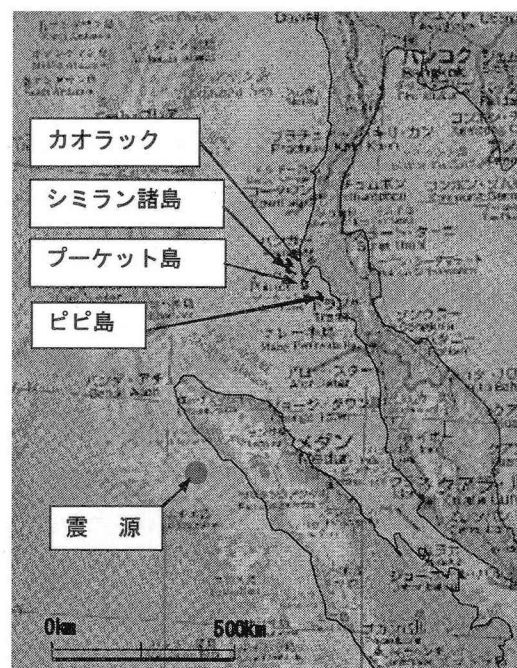
図-1 調査対象域の説明図

図-1に示す説明図で、震源地と遮蔽物となる北スマトラと各調査対象地点との位置関係を考えれば、シミラン諸島、カオラック海岸、プーケット島、ピピ島の順で、津波来襲高が低減すると考えられるが、各地点の地形的

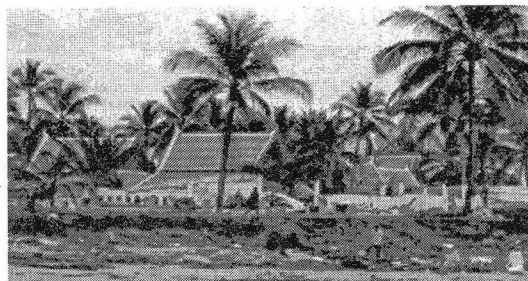
海側からカオラック海岸を眺めると、図-3(1),(2),(3)に示すように、ほぼ全域で海岸沿いの多くの建物が2階部分まで破壊されていた。被災時の潮位(満潮時)に調査時の潮位を考慮すると、地盤高(被災時の海面上3m前後)+2階上端までの高さ(6m程度)から、海岸線での津波高は平均的に被災時海面上9m程度と見なせた。ただし、南端部では岬の遮蔽域になるため、やや低く同海面上7m~8mと見なせた。

図-3 (2) カオラック海岸線の被災状況  
(前面の家屋は柱の一部を残すのみである)

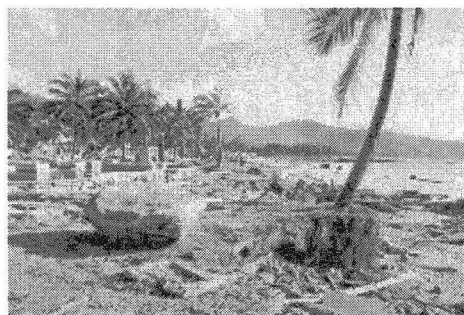
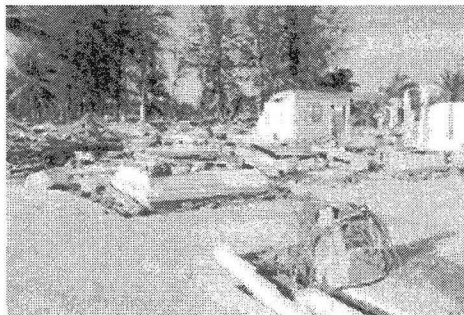
図-4 カオラック海岸の砂浜~浜崖~  
内陸30m間の被災状況

図-4に示すように、汀線から内陸へ30m程度間は、被災時海面上の後浜高1.5m程度の砂浜で、次に、被災時海面上高さ3m程度の崖(戻流れによる洗掘痕が各所にあった)があり、ここから内陸へ30m程度間の建物は壁が無く、多くの鉄筋コンクリートの柱(断面は一辺25~30cmの正方形で鉄筋が6~4本)が折れた無残な状態であった。

建物の岸沖方向の骨組構造を、高さ3mで、柱の間隔5mの門形ラーメンでモデル化し、飯塚・松富<sup>1)</sup>の算定式で求まる波力が建物の海側の壁に作用し、柱1本で幅×長さ×厚さが2.5m×5.0m×0.6mのコンクリート版でモデル化した屋根荷重を支えているとして、海側の柱の根元に作用する曲げモーメントとせん断力を求めた。次に、柱は一辺が25cmの正方形断面に直径2.2cmの異型鉄筋を海側3本、陸側3本をかぶり厚0.5cmで埋め込んだ複鉄筋コンクリートとし、柱の自重も考慮して、海側の柱の根元に作用するコンクリートの引張応力と主鉄筋の圧縮応力を算定したところ、表-1のようになった。ここで、浜崖から30m間の浸水深は、2階の屋根まで浸かっていたことから、6mとした。また、さらに50m間の浸水深は、1階の屋根まで浸かっていたことから、3mとした。

浜崖から30m間は、津波力の作用する幅が0.25m以上になると耐えられない結果となった。すなわち、この間の建物の多くが柱ごと倒壊していることを裏付けており、首藤<sup>2)</sup>の被害基準とも整合する。さらに50m間は、津波力の作用する幅が0.5m以上になると耐えられない結果となったが、この間の建物の多くが柱を残して壁の相当部分が崩れていたことと整合する。

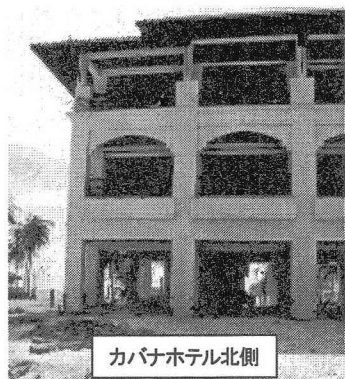
図-11 カバナホテルの北側と南側の浸水差

カバナホテル北側

カバナホテル南側

そのことは、図-11の上のカバナホテル北側を見ると、二階の窓まで破損し、二階ベランダの花が枯れていることから、津波高が被災時海面上6m～7m（＝被災時海面上地盤高2.5m～3m＋二階一部3.5m～4m）に対して、同図下のホテル南側を見ると、一階の窓しか破損しておらず、二階ベランダの花が枯れていないことから、

津波高は北側より1m～2m低い値であったと推定できること、図-12に示すように、津波による洗掘痕（洗掘深1m～2m）が南側海岸の各所に残っていたこと、さらに、図-13に示すように、南側の入り江には大量の家財などが沈んでいたが、北側の入り江にはまったく無かったことなどから証明できる。
