# 卓越沿岸漂砂の阻止に起因した海岸侵食 -紋別港～サロマ湖口の例-

BEACH EROSION CAUSED BY OBSTRUCTION OF CONTINUOUS  
LONGSHORE SAND TRANSPORT – AN EXAMPLE OF COASTLINE  
BETWEEN MONBETSU PORT AND LAKE SAROMA IN HOKKAIDO –

The shoreline changes along the 64-km-long coast facing Ohotsuku Sea were investigated through the comparison of aerial photographs taken in 1947 and 2001. In this area, predominant direction of longshore sand transport is east. Port breakwaters and jetties were constructed, resulting in the disruption of continuous longshore sand transport. Severe downcoast erosion was triggered by the construction of these structures. Seawalls and concrete armor units had been installed to prevent erosion locally, but it failed to accelerate further downcoast erosion. Comprehensive measures are required to change this situation.

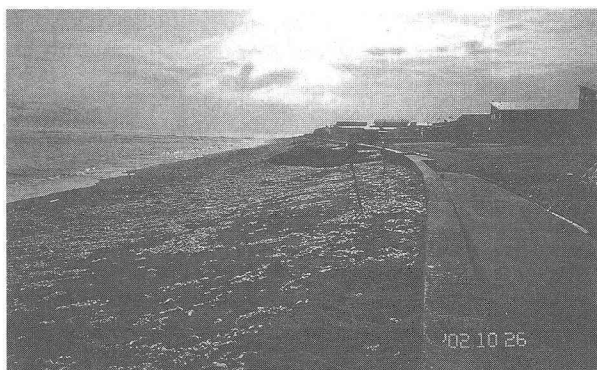
写真-1 紋別港防波堤北西側での堆砂状況

2002年10月26日に実施した現地踏査により海岸状況を明らかにする。写真-1は紋別港防波堤の北西側の海岸状況である。防波堤によって東向きの沿岸漂砂が阻止された結果、海浜には大量の砂礫が堆積している。海浜に大量の砂礫が堆積していることは海岸と背後地とを分ける海岸護岸のパラベットの頂部付近まで砂が堆積し、一部は護岸の天端を乗り越えて護岸背後の管理用通路にまで砂礫が堆積していたことから分かる。

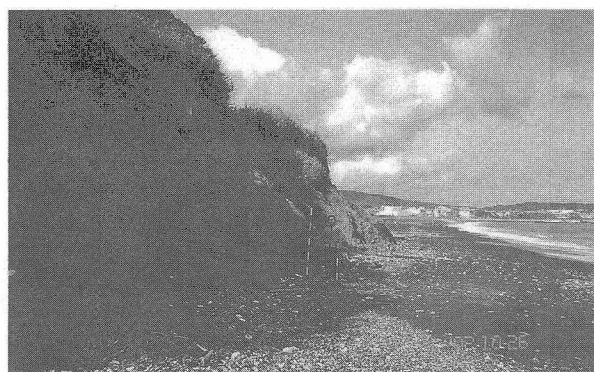
写真-2 紋別港の南側の藻別川河口東側隣接部に形成された高さ約7mの浜崖

対照的に紋別港の南側では侵食が進んでいる。写真-2は紋別港の南側に流入する藻別川河口の東側隣接部に形成されていた浜崖である。高さ約7mの浜崖が形成され、背後の台地に露頭が形成されていた。浜崖の露頭は新しく汀線の後退が続いていると推定された。このわずかに南側には保安林区域があり、そこでは保安林防護のための護岸工事が行われていた。この状況を示すのが写真-3である。保安林前面に緩傾斜護岸が設置され、これにより背後地が守られていた。しかしこの護岸の東端部では、沿岸漂砂の供給不足による侵食が始まっていた。

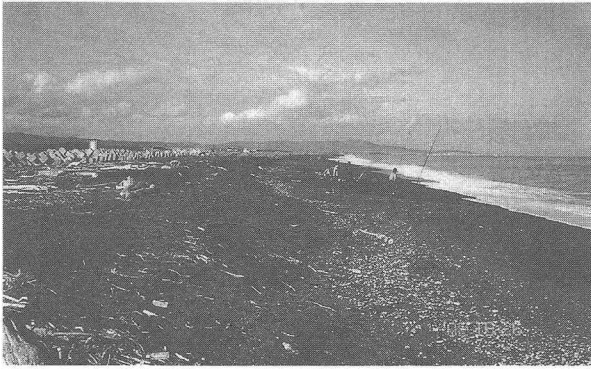
写真-5 コムケ湖口の導流堤上から西向きに撮影。導流堤の西側隣接区域には大量の砂が堆積し広い前浜が広がる

このような浜崖侵食も海岸線から突出した施設があるとそれを境に明瞭な相違を示す。写真-5はコムケ湖口の導流堤の西側の海浜状況であるが、導流堤の西側隣接区域には大量の砂が堆積し広い前浜が形成されていた。これは導流堤東側での激しい侵食を暗示している。

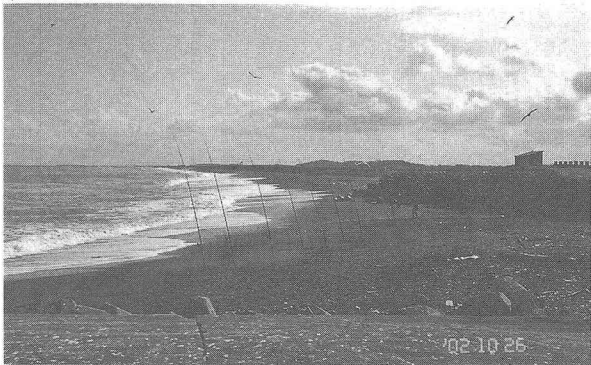
写真-6 コムケ湖口の導流堤東側直近での侵食状況

コムケ湖口の導流堤東側では写真-6に示すように侵食が進み、海岸線には大量の消波ブロックが設置されていた。このように不透過構造物を挟んで東西の海浜形状が異なり、西側では前浜が広く東側では侵食が著しい点は、この地点において東向きの沿岸漂砂が卓越していることを示している。

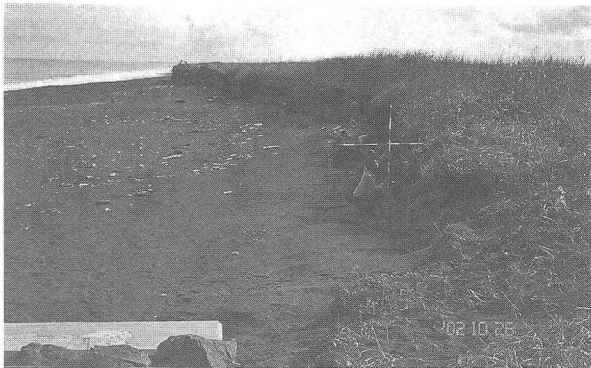
写真-7 コムケ湖口東側海岸の護岸東側端部に形成された高さ約1.4mの浜崖

緩傾斜護岸によって守られている。しかし護岸設置区域の東側隣接域では護岸端部を中心として著しい浜崖侵食が生じている。この状況が写真-7である。高さ約1.4mの浜崖が形成され、浜崖上部を連ねる海岸線は大きく湾入している。海岸線に沿って更に東に移動すると湧別漁港の防波堤が延びている。ここでは防波堤によって東向きの沿岸漂砂が阻止されたために防波堤の西側隣接域では写真-8のように広い前浜が形成されていた。

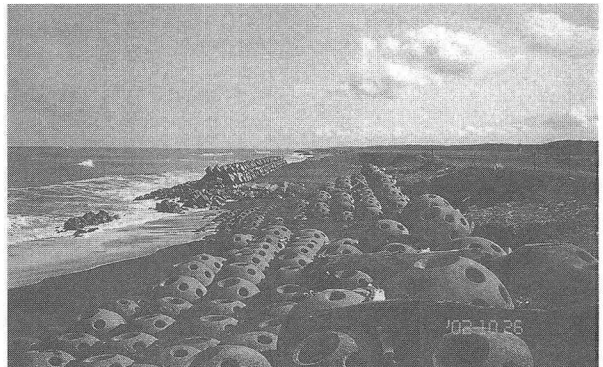
写真-9 湧別漁港東側隣接域での侵食対策

沿岸漂砂の連続性が絶たれているために湧別漁港の東側区域では激しい侵食が起きている。写真-9は漁港の東側隣接域で撮影したものである。海岸線に沿って多数のタートルブロックが設置されているが、それらの大部分は沈下し砂に埋まっている。またそれより更に前方

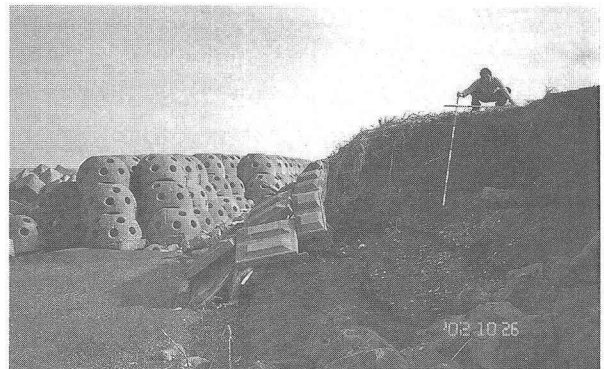
写真-10 既設護岸が崩壊し、裏側が削り取られて形成された約1.8mの浜崖

(東)では写真-10のように既設の護岸が完全に崩壊し、裏側が削り取られ約1.8mの浜崖が形成されていた。護岸の背後地盤を拡大して示すのが写真-11であるが、現況の海浜地盤面から0.8m厚で泥炭層が露出していた。泥炭層は海浜地では形成されることはあり得ないことから、ここでの侵食が従来経験したことのないような規模なものであったことが分かる。

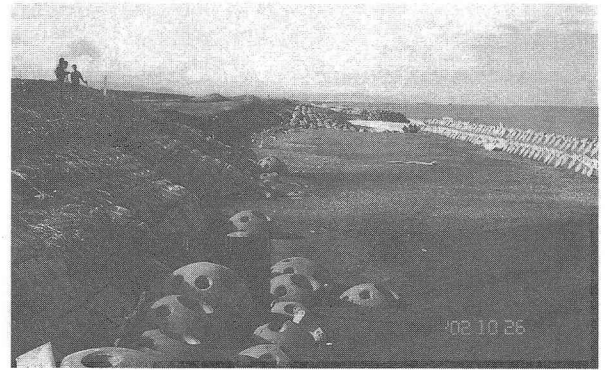
写真-14 陥没・沈下して機能を果たさなくなった護岸と沖合の消波堤

緩傾斜護岸設置区域の下手側では写真-14の状況が観察された。1/1勾配の既設護岸が陥没・沈下して機能を果たさなくなったために、沖合に直線状に消波堤が設置されていた。消波堤の設置後、消波堤の背後には砂の堆積も見られたが、その東側では再び著しい侵食に晒されていた。消波堤の東側の状況を示すのが写真-15である。消波堤の未設置区間では浜崖侵食が著しいし、消波ブロックは砂浜に沈み込むためにまもなく消波効果が喪失し、その場合再び浜崖侵食が進むことになる。この地点から更に東へ進むと、写真-16のように海岸線に沿って延びる管理用通路の大部分が削り取られ、車両の通行が困難となっていた。また新鮮な浜崖の海側に見えるのは、現在は完全に破壊され跡形もなくなった護岸の小口留め

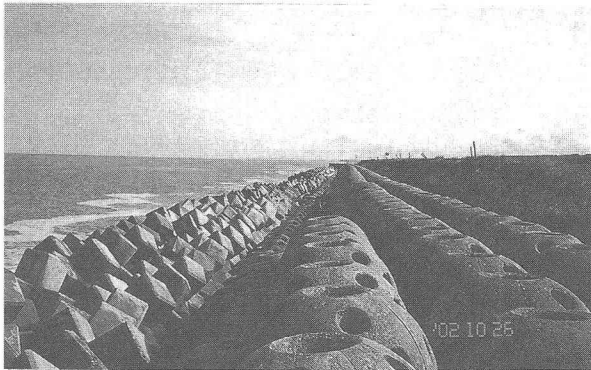
写真-12 3列のタートルブロックと6脚ブロックの乱積みで防護された海岸

不連続に設置された消波堤区域を過ぎて東側に至ると、写真-12のように3列のタートルブロック列の前面に乱積みで6脚ブロックが並べられた場所に至る。海岸線に沿って連続的に大量の消波ブロックが設置された状況は異様な感じがする。さらに一連のタートルブロックの設置箇所の東端では写真-13に示す状況が見られた。1/4勾配の緩傾斜護岸が設置され、のり先が海中にあっ

写真-12のように海岸線の大部分がコンクリートブロックで覆われてしまえば、沿岸での釣りや海浜での散策なども不可能となり、なによりもオホーツク海に面した自然海岸の喪失を招くことは北海道の観光ポテンシャルを下げることになるし、海岸法の精神と逆の方向へ進んでいくことになる。また海岸線に沿って全線で護岸工事を行った場合、ブロックの沈下や散乱が永続的に起こることから、将来的にその維持には膨大な経費を要することになる。また、北海道では自然が多く残されていると本土の人々はいまだに想像するが、現実には本土と同じか、あるいはそれ以上に自然海岸が喪失していることが知れ渡れば北海道の観光にとっても大きな損失になると考えられる。このようなことから急速な人工海岸化を食い止めることが必要と考えられる。

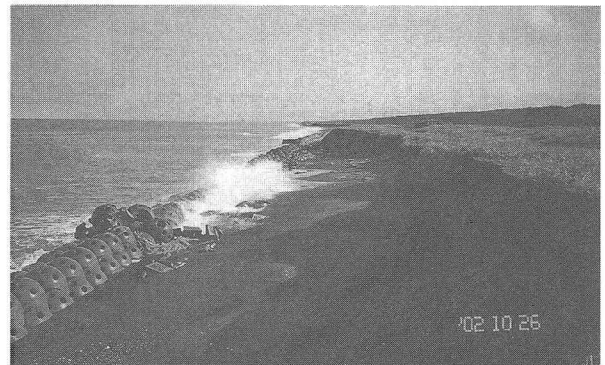
写真-15 消波堤の東側端部の状況

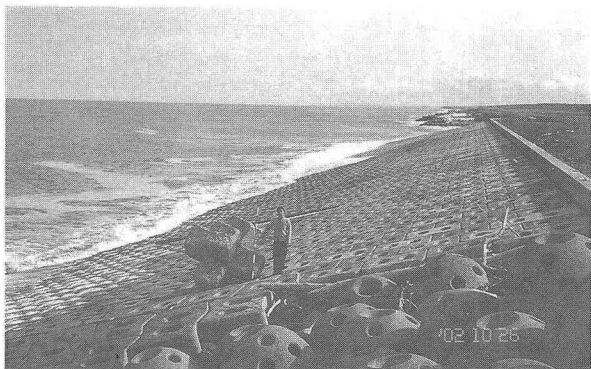
写真-13 1/4 勾配の緩傾斜護岸。のり先が海中にあるため常時波がうちあがっていた

て常時波がうちあがっていた。

沿岸漂砂の卓越した海岸において漂砂の連続性が絶たれた場合に生じる海岸侵食に対して緩傾斜護岸を設置すると、護岸設置箇所において侵食の一時的な阻止には役立っても、漂砂下手側では著しい浜崖侵食が生じることは多くの現地海岸で見られる共通の現象である。また緩傾斜護岸ののり先が海中となった場合、越波は増大する。したがってこの沿岸で多く用いられている手法を続ける限り、究極的には港湾・漁港の西側隣接域を残して大部分の海岸線が写真-13に示した状況に至る。このことから、この海岸の侵食の更なる広がりを防止するにはヘッドランドを用いて海岸線を静的に安定化するか、あるいは各港湾・漁港位置においてサンドバイパスを継続的に行うことが必要とされる。

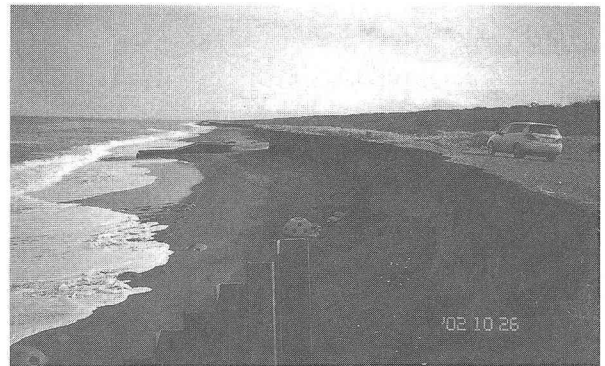
写真-16 大部分が削り取られ、車両の通行が困難となった管理用通路

であり、護岸は完全に破壊され矢板のみが侵食によって海浜に取り残されていた。このように現在ではこの付近では激しい侵食に見舞われており、浜崖侵食が東側へと広がりつつある。しかしこの地点の東にあるサロマ湖口の導流堤の西側では、沿岸漂砂の阻止によって写真-17に示すように広い砂浜が広がっていた。

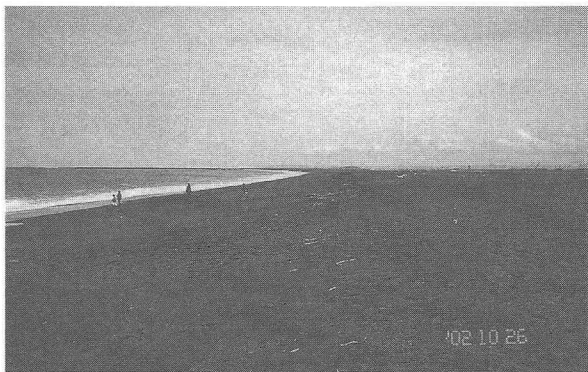
写真 - 17 サロマ第一湖口導流堤の西側での堆砂
