# リーフ海岸における養浜工の設計・施工 および養浜後の海浜応答

## DESIGN AND CONSTRUCTION OF BEACH NOURISHMENT ON CORAL REEF COAST AND BEACH CHANGES AFTER NOURISHMENT

大中 晋<sup>1</sup>・遠藤秀文<sup>2</sup>・宇多高明<sup>3</sup>・吉井一郎<sup>1</sup>

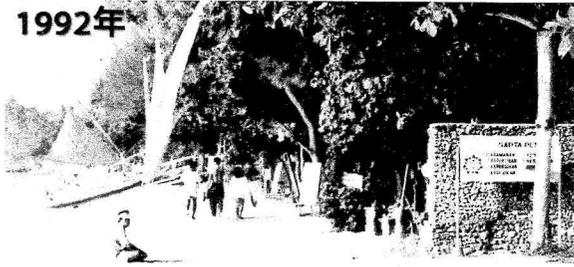
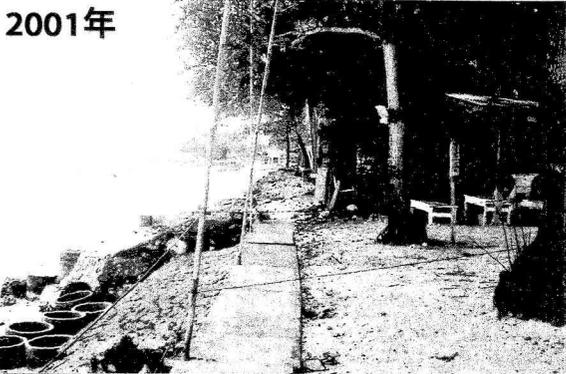
写真-1 Sanur 海岸における侵食状況

開発に伴う人為改変に加え、建材利用を目的としたサンゴ採掘 (coral mining) が盛んに行われた結果、1990年代には両海岸とも数kmの範囲で汀線の後退が生じた。また、ホテルやレストラン等の施設が海岸線近傍に造られたために、施設前面の海岸線が後退すると、各ホテルや地域政府により護岸や突堤が建設された。とくに海岸護岸の一部については、少しでも自己の用地を広げるために海側にせり出して建設する例も見られ、これが更なる砂浜の消失を招いた。例えば、写真-1はSanur海岸の同一地点における養浜前の1992年と、養浜工事直前の2001年における海岸状況を示す。1992年当時はまだ砂浜が存在していたが、2001年には砂浜が消失するとともに、侵食防止対策として設置された護岸も既に崩壊している。

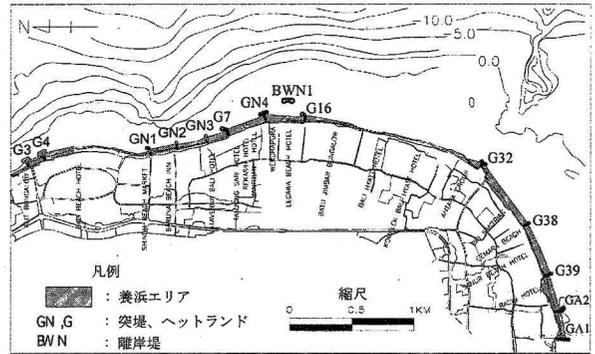
図-2 計画平面図 (Sanur海岸)

両海岸における海岸保全対策の基本的な考え方は、養浜工に流出防止施設としての突堤・ヘッドランドを組み合わせる静的安定化を図るものである。Sanur海岸では、図-2に示すように13基の突堤・ヘッドランド(6基が新設、7基が改修)と離岸堤1基の建設が行われた後、約30×10<sup>4</sup>m<sup>3</sup>の養浜砂が投入された。一方、Nusa Dua海岸においては、図-3のように13基の突堤・ヘッドランド(5基が新設、8基が改修)の建設後、約35×10<sup>4</sup>m<sup>3</sup>の養浜砂

工事においても養浜直後から継続的なモニタリング調査を実施した。モニタリング調査は波浪観測と養浜後の海浜測量、粒度分布の変化、定点写真撮影、水質・生物などの環境調査からなり、Sanur海岸とNusa Dua海岸それぞれにおいて実施したが、ここでは代表的にSanur海岸での観測結果を示す。両海岸とも突堤・ヘッドランドと離岸堤が利用されているので、ここでは図-2に示したようにSanur海岸中央部に位置し、ヘッドランドに囲まれた区域の沖合に離岸堤が設置された場所 (地区A) と、Sanur海岸南端部で、突堤・ヘッドランドのみが設置された場所 (地区B) を選んで海浜モニタリング結果について述べる。

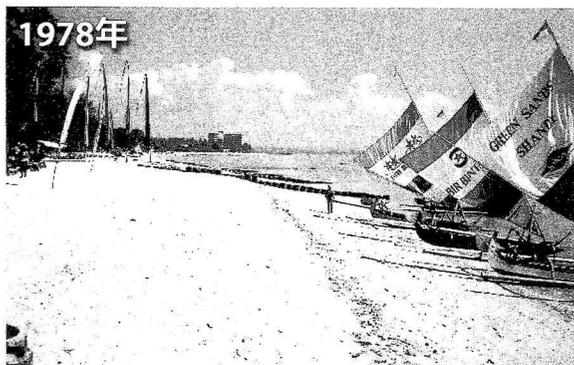
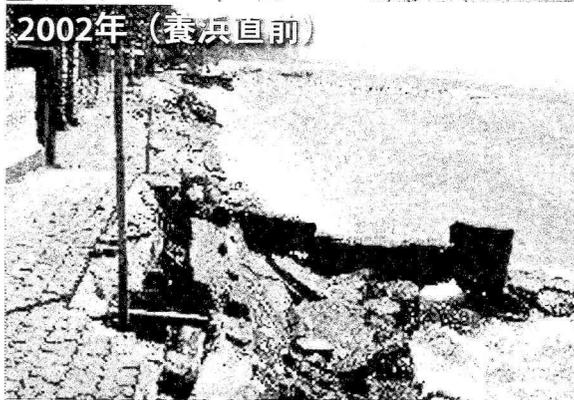
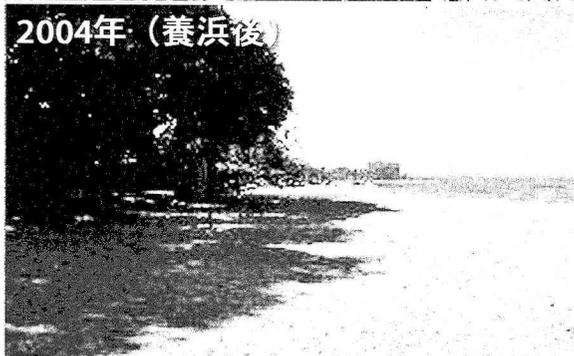
写真-2 1978年と施工前後での海岸状況の変化 (Sanur 海岸)

が投入された。写真-2は、1978年における Sanur 海岸から、著しい侵食を受けて護岸が倒壊した2002年を経て養浜により砂浜が復元された状況までの変遷を示すが、養浜によって原風景が復活したことがよく分かる。

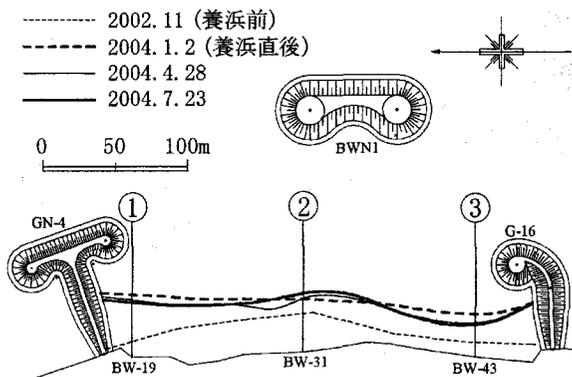
図-4 地区Aの構造物の配置と、養浜前後における汀線変化

地区Aの構造物の配置と、養浜前後における汀線変化を図-4に示す。また図-4に示す3測線(測線①, ②, ③)の海浜縦断形の変化を図-5に示す。この地区ではヘッドランド間の沖合約120mに離岸堤があるため、それによる波の遮蔽効果によって中央部で舌状砂州の形成が進んでいる。それに必要とされる土砂はその両側から運び込まれた。このため舌状砂州の両側では汀線の後退が生じたが、施工後約半年後には汀線は安定状態に達した。

海浜縦断形の変化では、侵食域ではリーフ平坦面から施工時の後浜の平坦面の間で変形が生じ、侵食域では上方に凹状の、堆積域では凸状の縦断形となった。また図-4に示した汀線変化から判断すれば、ヘッドランド間の海浜は十分安定状態に達したことが分かる。

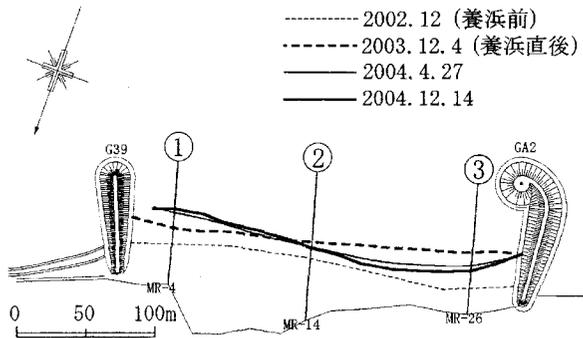
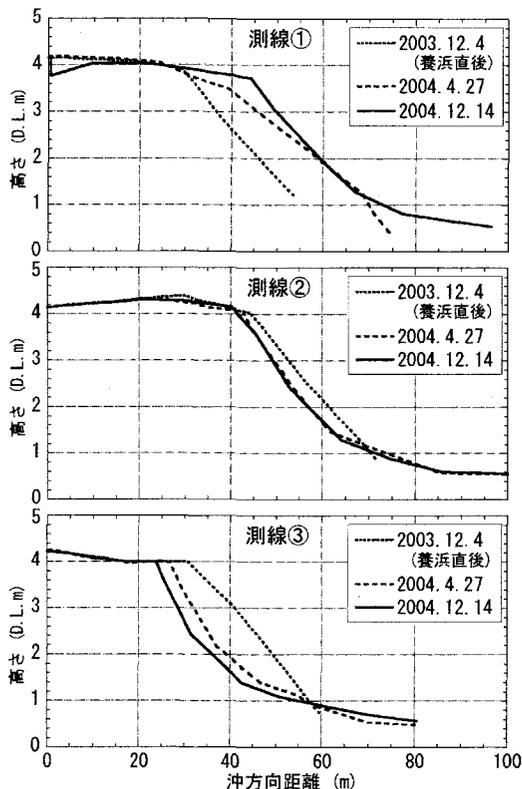
図-6 地区Bの構造物の配置と、養浜前後における汀線変化

図-7 地区Bの代表3測線に沿った海浜縦断形の変化

地区Aと同様な方法でモニタリング結果を整理した。図-6, 7は、突堤・ヘッドランドの設置された地区Bでの汀線変化と海浜縦断形の変化である。ここでは沖合でリーフの掘削が行われたことから波の場が変化し、時計回りの方向からの波の入射が著しくなったり。図-8は、Sanur海岸沖のリーフ掘削後の深浅図と波向分布を宇多らりから転載したものである。図には地区Bの位置も示すが、地区Bでは従来汀線に対して直角方向ないしやや左側から波が入射していたが、掘削穴の形成によって汀線に対して大きく時計回りの方向から波が入射していることが分かる。このため突堤・ヘッドランド間では中央より右側では汀線が前進、左側では後退という、斜め入射波条件下での典型的な汀線変化が生じた。養浜直後には顕著な汀線変化が見られたが、その後汀線は安定した。また海浜縦断形はほぼZ=1m~4mの間で平行移動している。変形は起きたものの、養浜による前進量と比較すればその変動幅は小さい。測量結果より得られた全区間における土砂量の変化を計算すると、海浜は砂投入から約半年後にはほぼ安定することが確認された。
