# 相模川河口砂州の変動に関する現地調査

## FIELD INVESTIGATION OF CHANGES OF SAGAMI RIVER MOUTH BAR

Changes of the river mouth bar of the Sagami River caused by a flood and waves were investigated through field observations. The river mouth topography was measured in December 2002 and April 2004, and compared to analyze the impacts of a flood and waves to the river mouth. Returning process of sand carried offshore by a flood was measured on both shores of the river mouth. Dynamic process of sand movement at a river mouth was realized.

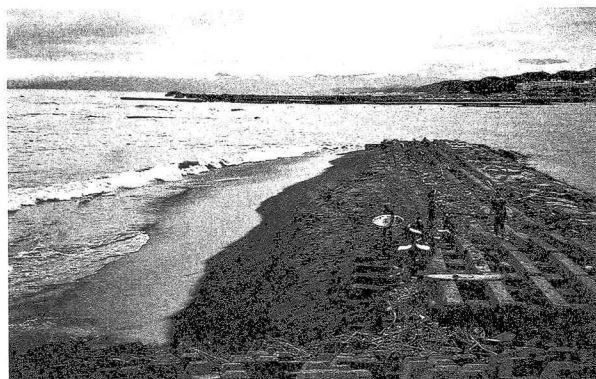
写真-2 河口左岸の横堤前面に形成された前浜 (2004年10月31日)

写真-1に示したように、相模川河口左岸には堤防を守るための横堤(水制)が設置されている。写真-2は、2004年10月31日にこの横堤を撮影したものである。従来、この横堤の沖側には前浜は全く存在していなかったが、洪水後そこに前浜が形成された。しかも異形ブロックの上部まで海側から連続的に砂が堆積した上、ブロック間には漂着物も打ち上げられていることから、砂は波の作用

により堆積したものであることが明らかである。すなわち、洪水流によって河口砂州から沖へと運ばれた砂が、波の作用のもとで岸向きに移動し、それが横堤によって阻止されたために横堤の沖側に堆積したと考えられる。一方、写真-2では碎波線が横堤に対して斜交しており、横堤の付け根では碎波帯幅が広く、先端では狭まっている。このような斜め碎波状況では横堤の先端方向への漂砂が生じ、横堤の前面に堆積した砂は横堤の先端を越えて上流方向へ運ばれることになる。

一方、写真-2によれば横堤先端の上流側には小規模な砂嘴が見られたが、この状況を横堤背後から撮影したの

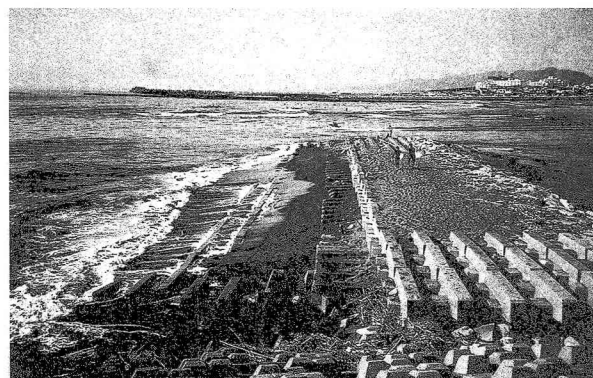
写真-3 写真-2と同じ横堤 (11月21日撮影)

写真-3は、ほぼ同じ場所から3週間後の11月21日に撮影したものである。異形ブロックでできた横堤の天端上には乾燥した砂が残されているのと対照的に、横堤の沖側に形成されていたなだらかな勾配の海浜では砂が削り取られ、異形ブロックが再び姿を現した。波の作用の及ばない横堤の天端上に堆積した砂と、横堤沖側の wet beach とが明らかに不連続になっていることから、前面で侵食が進んでいることが明らかである。

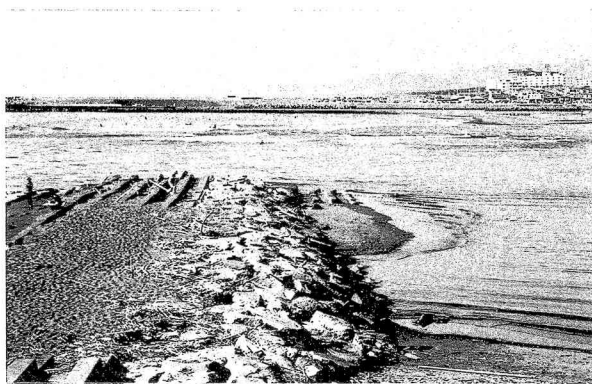
写真-4 横堤先端の上流側の砂嘴を横堤の背後から撮影

が写真-4である。横堤先端部背後にはほぼ半円形状の砂の堆積が見られる。この砂の堆積は写真-1では全く見られなかったから、3週間で形成されたことは間違いない。砂の堆積を見ると、横堤沖から進んできた波が先端で回折した後、砂嘴の汀線に沿って斜めに碎波している状況が見て取れる。また砂嘴の付け根では波高が非常に低い。以上の特徴は、横堤の先端を越えて沿岸漂砂によって内側へと砂が運び込まれたことを表している。その際、この程度の地形変化に3週間程度の時間を要するものであることが分かる。

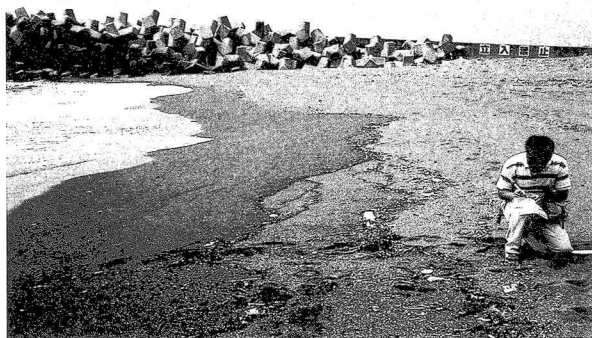
写真-5 相模川河口右岸導流堤と平塚新港の間の海浜  
(2004年9月15日撮影)

る。写真-5は洪水前の2004年9月15日撮影の海岸状況である。前方に見えるのが平塚新港の防波堤と、それに接して設置された消波工である。写真によれば、この消波ブロックと手前側の右岸導流堤（その上に立っているもので写真には写らない）の間に砂浜が広がっていた。この海浜には洪水流によって沖へと運ばれた砂が岸向きに運ばれた結果、新たに砂浜が大きく広がった。11月21日の状況を示すのが写真-6である。写真-5より、9月15日の汀線位置を読み取り写真-6に矢印で示すが、従来から存在した砂浜に砂礫が堆積して汀線が前進し、小高いバームが形成されたことが分かる。

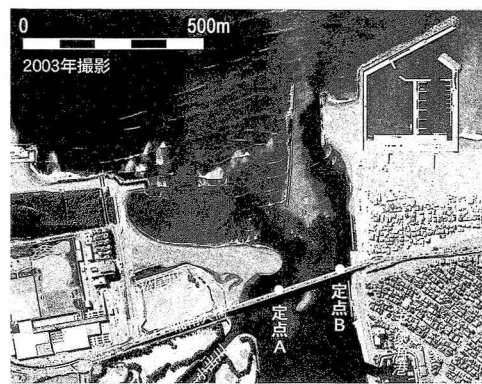
図-6 定点写真撮影位置

相模川河口部では、河口部の地形変化状況・航路への堆砂状況などを把握する目的で、平塚市により2003年4月から現在まで40回以上の定点写真撮影が行われている。図-6に示すように、湘南大橋上の定点A、Bから下流側の状況を水平方向の連続写真として撮影が行われており、河口砂州の発達状況や洪水によるフラッシュ後の砂州の変化状況などが見て取れる。ここでは、湘南大橋上の2地点で撮影された写真について、各時期の連続写真をいったんパノラマに接合した上、同一画角で切出し、時系列に並べて整理した。
