# 海岸土地利用の変遷と災害リスクの増大 — 千葉県鴨川沿岸の例 —

INCREASE IN DISASTER POTENTIAL ASSOCIATED  
WITH CHANGE IN COASTAL LAND USE  
- EXAMPLE ON KAMOGAWA BEACH IN CHIBA PREFECTURE -

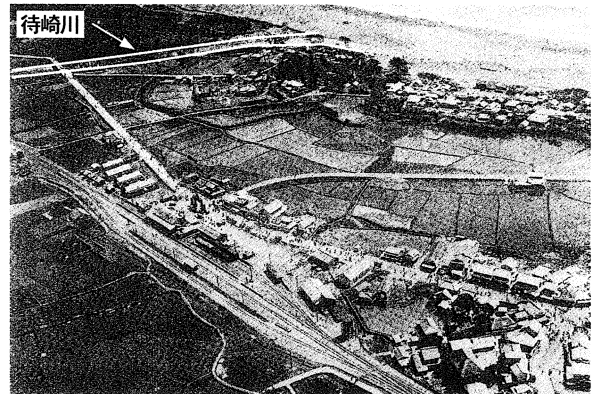
写真-1 待崎川（上部）と鴨川駅周辺（下部）を撮影した斜め空中写真（1929年4月15日撮影）

写真-1<sup>3)</sup>は、1929年4月15日に待崎川（上部）と鴨川駅周辺（下部）を撮影した斜め空中写真である。当時待崎川河口の右岸側には広い浜があったことが分かる。また鴨川駅の東側には低地があり、そこから砂丘地へと再び地盤高が増加し、この砂丘上に民家が帯状に集中的に立地していたことが見てとれる。

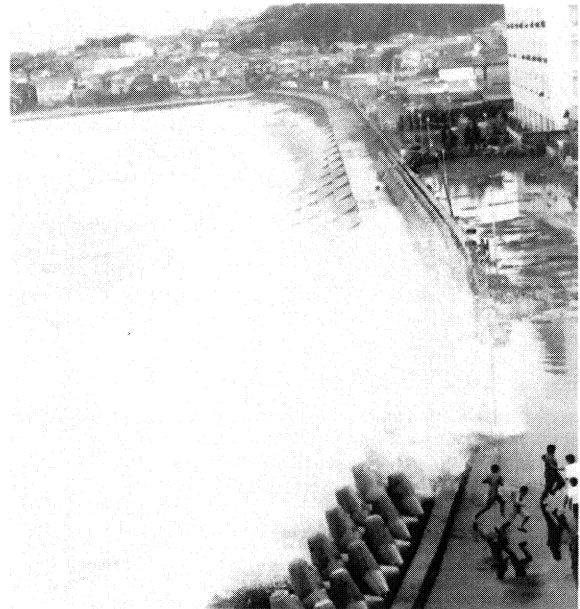
写真-2 1982年の高波浪来襲時の海岸状況

写真-2は1982年の高波浪来襲時の海岸状況である。護岸沿いの消波ブロックのなくなる付近で大量の越波が生じ、堤内地へと越流が起きている。また多くの人々が越波を避けるため逃げている。写真-3は護岸背後から北向きに越波状況を撮影したものであり、護岸から波が高く跳ね上がるようにして越波が生じていたことが見てとれる。

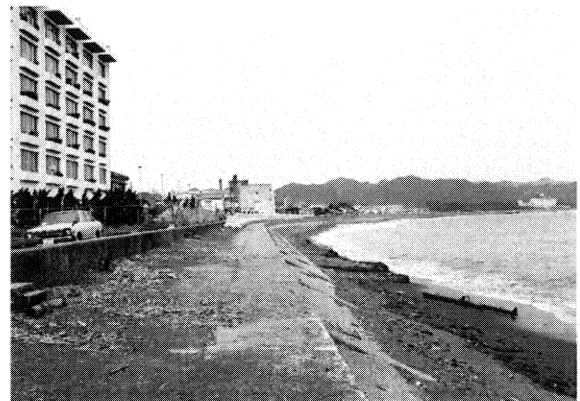
写真-4 高波浪後の海岸状況

写真-4は高波浪後の海岸状況であるが、階段護岸を海水が越え直立護岸前面まで打ち上がったことが漂着物の状況から見てとれる。さらに階段式護岸の前面には前浜が全く存在せず、その状態で高波が作用したため上述の激しい越波が生じたと推定される。
