# 護岸背後に位置する家屋の越波による 被災特性について

A STUDY ON DAMAGED SEASIDE HOUSES DUE TO WAVE OVERTOPPING

Seaside houses in Kamoenai Village were seriously damaged by Typhoon No.18 in 2004. The damage patterns were classified according to wave overtopping rate and the distance from the seawall alignment. The wave overtopping rate and wave forces on the houses were reproduced by two dimensional model tests, and the critical condition of seaside houses behind the seawall was shown as the function of offshore wave height and the distance from seawall. Based on the results, the evacuation condition was recommended for the coastal residents in Kamoenai Village. It was also confirmed that the safety of seaside houses can be improved by wave absorbing revetments in front of seawalls.

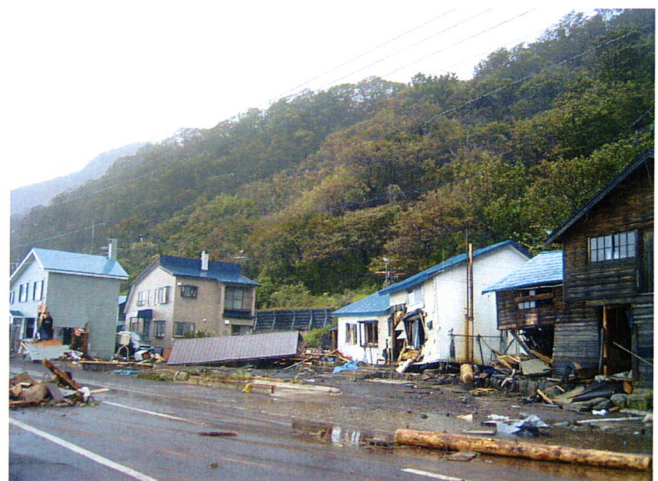
写真-1 越波による家屋被害状況

2004年9月8日、北海道西岸を北上した台風0418号は、広範囲を暴風圏に巻きこみ、日本海沿岸各地に高潮・高波・暴風による大被害をもたらした。北海道日本海側神恵内村の海岸に隣接している家屋では、高波によって発生した越波による被災を受け、窓ガラスやシャッター等の破損だけでなく、写真-1のように住宅の半壊に至ったケースも数多く見られた。この家屋がある集落は、護岸背後の10数メートル幅の道路を挟んで直後に位置している。さらに、家屋背後には崖が迫っており、今回のような災害時の避難経路は護岸背後の道路を除いて他に無く、高波浪による災害が懸念される状況では早い段階から効果的に避難を始める必要がある。

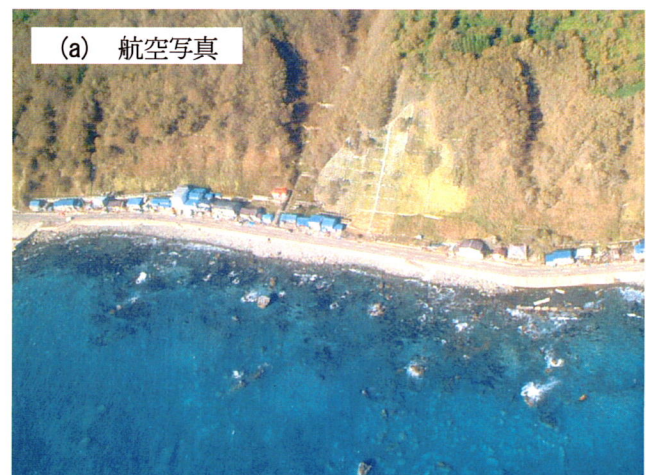
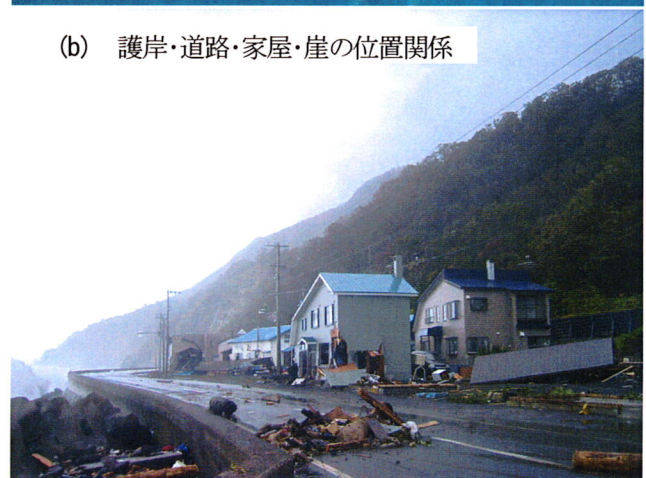
写真-2 赤石地区の立地条件

(a) 航空写真

(b) 護岸・道路・家屋・崖の位置関係

神恵内村は図-1に示すように積丹半島西岸に位置し、北から大森、赤石、神恵内の各地区に集落が形成されている。写真-2(a)に示すように、対象地区は急峻な崖が海岸まで迫る岩礁地帯で、平地は殆どなく沖側は1:20程度の海底勾配となっている。海岸線沿いには道路があるが、写真-2(b)のように道路を挟み護岸から10～20m程度離れた位置に家屋が立ち並び、海側には遮るものが無い。このため、当該台風によって発生した越波が家屋まで達して、神恵内村各地区に被害をもたらした。
