# 海跡湖の湖口通過波による湖岸侵食と砂嘴の形成

LAKESHORE EROSION DUE TO WAVES TRANSMITTED THROUGH ENTRANCE CHANNEL OF LAKE AND FORMATION OF SAND SPIT

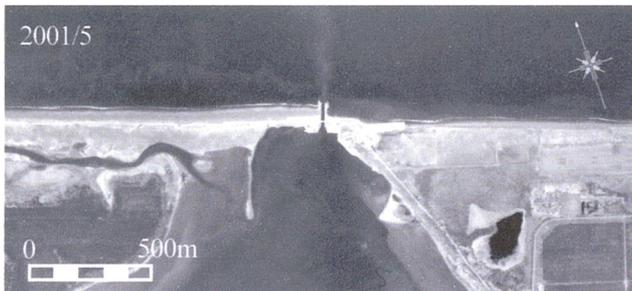
図-2 コムケ湖の空中写真 (2001年5月)

コムケ湖の2001年5月撮影の空中写真を図-2に示す。湖口には平行導流堤が延びている。導流堤を挟んだ東西の汀線位置を比較すると、西側では前浜が広いのに対し東側では汀線が後退し、一部護岸が設置されている。これより東向きに沿岸漂砂が卓越することが明らかである<sup>1)</sup>。注目されるのは、湖内の湖口近傍の湖岸線形状である。湖口の西部は湖口通過波により汀線が後退し、砂が南向きに運ばれ長さ約300mの細長い砂嘴が形成されている。同様に東部でも湖口近傍の湖岸は護岸で守られているが、湖口の南東約370mには分枝砂嘴が形成されている。湖内で発達する風波はこのような突起を潰す方向に作用すると考えられるので、このような湖岸の特徴は、狭口水路の通過波によって形成されたと考えられる。

図-5は2000年8月撮影の能取湖の状況である。外海側には防波堤が延びているが、湖口には平行導流堤が設置されている。これらの導流堤の湖内側端部では両岸とも汀線が大きく後退し、フック状となっている。これらの平行導流堤の湖内側端部から湖内側に約700mの間は汀線がフック状に延びているが、その先端部で砂嘴の伸長方向が急に変わり、平均海岸線とほぼ平行に伸びている。図-2に示したコムケ湖の場合、砂嘴は狭口水路の延長方向に伸びていたのと大きな違いを示す。

護岸端部から始まる侵食によって削り取られた土砂は、湖口から離れる方向に運ばれたが、湖口から離れるに従い侵入波のエネルギーが大きく減衰するため、湖心方向へ向いた砂嘴を形成しつつ堆積した。写真-5はこの砂嘴の付け根の状態を示す。砂嘴は図-2および写真-5のように、その付け根から約300mも湖心方向へ伸びている。砂嘴は湖内で発達したものであるために、砂州高は低く、水面ぎりぎりに形成されている。砂嘴の先端部は写真-6

湖ごとに砂嘴形状や侵食状況が相違する原因はいくつか考えられる。第1は波浪侵入が起きている狭口水路の幅である。図-2, 3, 5によれば、狭口水路の最狭部の水路

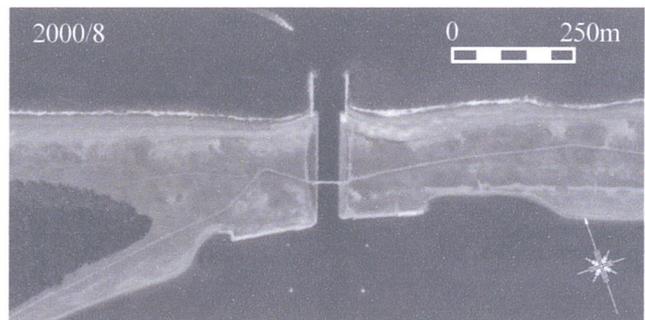
図-3 サロマ湖第二湖口の空中写真 (2000年8月)

図-3はサロマ湖第二湖口の2000年撮影の空中写真である。サロマ湖第二湖口にあっても、湖口には平行導流堤が延びている。この付近では海岸線と卓越入射波とのなす角が小さく、一方向に沿岸漂砂の卓越が弱まる<sup>1)</sup>結果、平行導流堤の左右岸での汀線の非対称性はほとんど見られない。湖内側に着目すると、湖口西部にあつては

直線的に約250m延びた護岸の端部の汀線がフック状に後退し、その西側隣接部に砂が堆積して汀線が凸状となっている。これと同様に、湖口東部にあつても長さ約250mの護岸端部の汀線が大きくフック状に後退している。ちなみにサロマ第二湖口は、図-4のように1977年9月頃自然砂丘を開削して造られた湖口であり、建設以前の湖内側汀線は緩やかに湾曲していた。

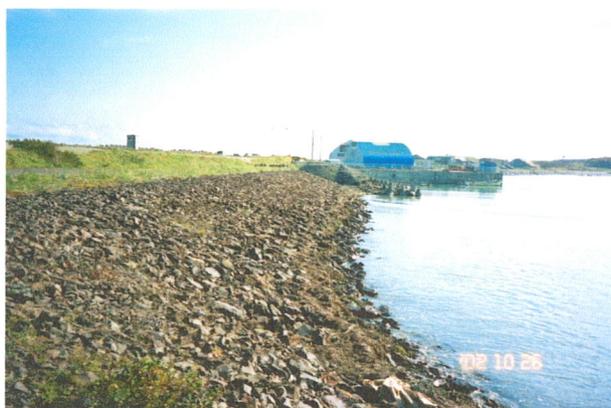
コムケ湖湖口の現地踏査は2002年10月26日に実施した。写真-1は、コムケ湖湖口の西側隣接部において湖内側に立って湖口を望んだものである。正面に見えるコンクリート構造物は湖内側に造られた台形状の護岸である。湖内へと突き出した護岸の西側には湖岸防御のために緩勾配の捨石斜面が造られている。この写真のみを見ると湖口からの侵入波浪に対して十分な防護がなされているように見える。しかし写真-1の撮影地点から逆方向を望む

写真-1 コムケ湖湖口の西側隣接部の湖内側地点から護岸を望む (2002年10月26日)

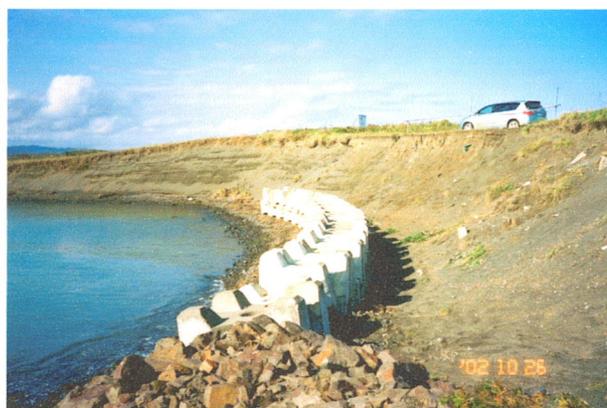
と写真-2のように既設の捨石護岸の端部が大きく侵食され、非常に高い浜崖の形成が進んでいた。また湾曲した浜崖面の前面には新しく異形ブロックが置かれていたことから、侵食が進んだため新たな対策が取られたことが分かる。

写真-2 捨石護岸端部の浜崖侵食 (2002年10月26日)

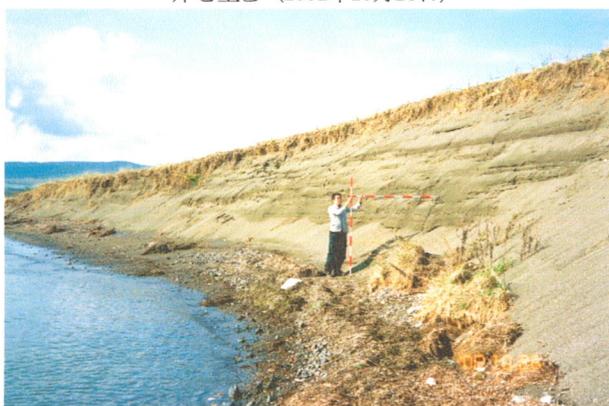
写真-3は異形ブロックの端部からその前面の浜崖を撮影したものであるが、地層に見える層状模様から分かるように天然の砂丘地が侵食され、高さ約4mもの浜崖が形成されたことが見て取れる。また浜崖基部には上部に載っていた植生が侵食とともに多数滑り落ちていることから侵食が依然として継続中であることが分かる。この浜崖は南向きに次第に高さが低下する。写真-3の左端付

写真-3 異形ブロック隣接部に形成された高さ約4mもの浜崖 (2002年10月26日)

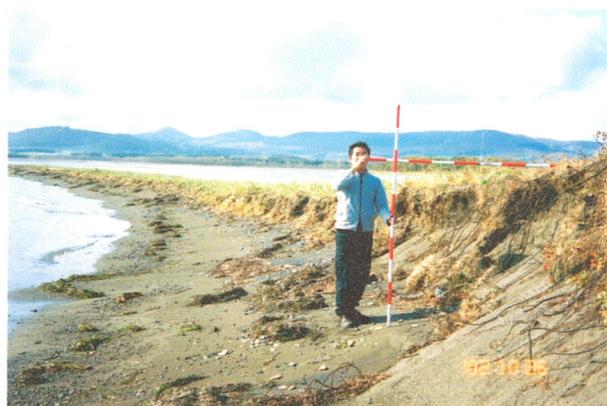
近で撮影したのが写真-4である。ここでは浜崖の高さは1.5mにまで低下する。この地点は図-2にも示したように、湖内へと次第に標高を下げる砂丘地が削られたために浜崖の高さが低くなったものである。

写真-4 次第に高さが低下し1.5mとなった浜崖 (2002年10月26日)

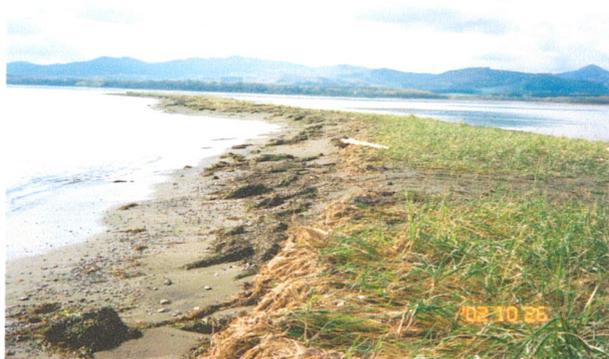
写真-5 湖岸から約300mも湖心方向へ伸びた砂嘴 (2002年10月26日)

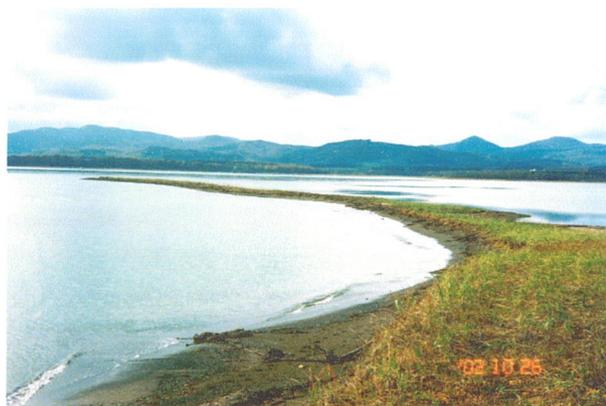
写真-6 砂嘴先端部の状況 (2002年10月26日)

のように湖口からの侵入波に対して安定形状となろうとするために、内側にやや湾曲しつつ延びている。

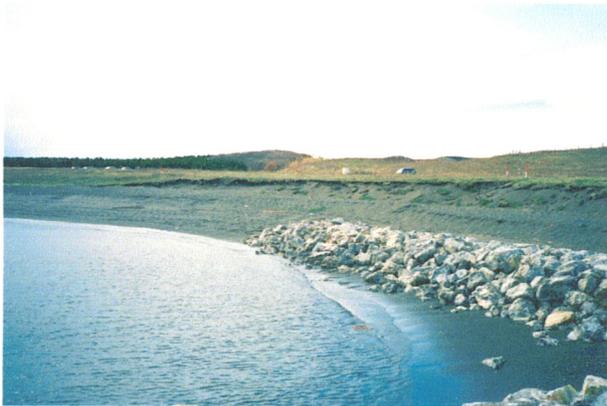
サロマ湖第二湖口の調査は1988年5月7日に行った。写真-7は、当時の湖口の西側隣接部で撮影したもので、コムケ湖の場合と同様、湖口からの侵入波浪が湖浜に作用した結果、湖口から離れる方向の沿岸漂砂が生じ、護岸の端部が侵食されていた。写真のように侵食対策として捨石が設置されていたが、その端部付近では更なる侵食が起きていた。写真-8は、写真-7の左側隣接部を撮影し

写真-7 サロマ湖第二湖口の西側端部での侵食  
(1988年5月7日)

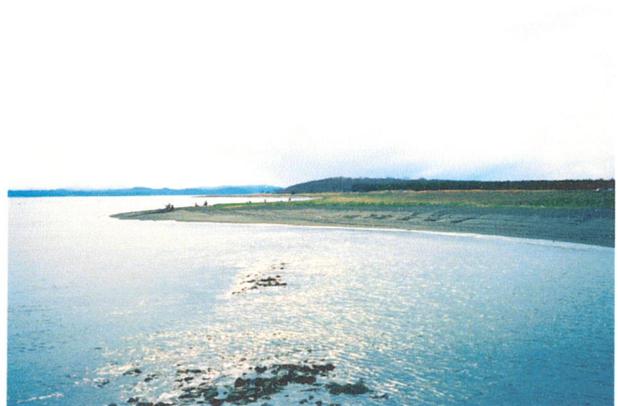
たものである。湖口の西側端部が削られ、そこから供給された土砂が湖心方向へとやや突出し、堆積していた。コムケ湖での観察結果では細長い砂嘴が湖内へと大きく伸びたが、サロマ湖第二湖口の場合には汀線は緩やかに湾曲して突出した。

写真-8 写真-7の左側隣接部の湖岸状況  
(1988年5月7日)

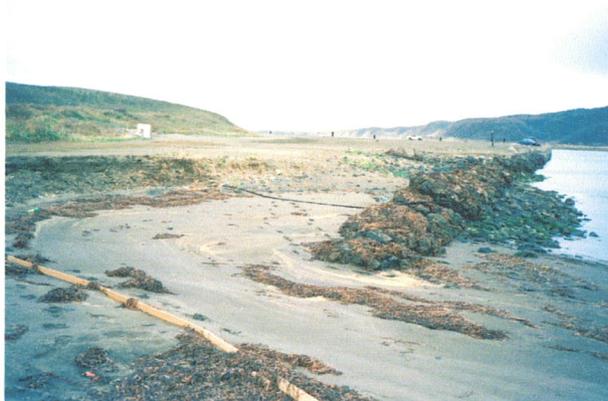
能取湖湖口の西部における現地踏査は1988年5月7日と2002年10月26日に行った。写真-9は、1988年5月7日撮影の湖口左岸導流堤の先に導流堤と直交する方向に造られた護岸先端部付近状況であり、図-5のフック状汀線の付

写真-9 湖口左岸導流堤に隣接して造られた護岸先端部  
付近の状況 (1988年5月7日)

け根付近の状況である。捨石護岸の先端部汀線が西向きにフック状となって後退している。さらにこの護岸背後の砂丘上から湖を望んだのが写真-10であるが、護岸端部から削り取られた砂が砂嘴を形成しつつ湖心方向へ大きく伸び、その後図-5に示したように砂嘴はその伸長方向を大きく変えている。

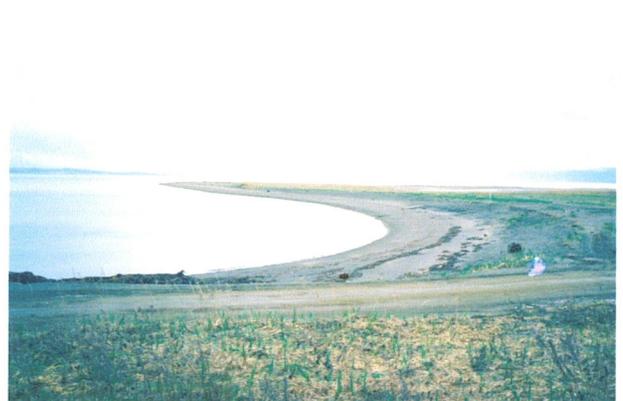
写真-10 護岸端部から削り取られた砂により形成された  
砂嘴 (1988年5月7日)

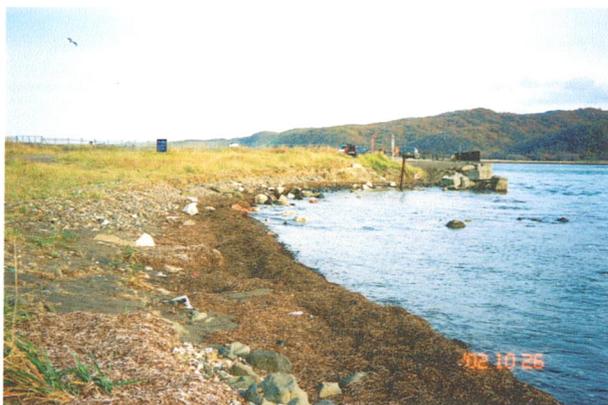
写真-11 護岸先端部とそこに形成されたフック状汀線  
(2002年10月26日)

写真-9と同様、護岸の先端部とそこに形成されたフック状汀線を2002年10月26日に観察したのが写真-11である。護岸端部は侵食されてフック状となっただけではなく、侵食域は粒径の大きな礫で表面が覆われており、侵食の結果アーミングが進んだことが分かる。能取湖湖口隣接部での侵食に対し、そこからの侵食土砂は端部から写真-12のように細長い砂嘴を形成して湖心方向へまず延びた後、浅い湖岸帯において伸長方向が沿岸方向に変わり、写真-13, 14のように細長い砂州として発達していた。砂州の先端部はその標高が低いために越波も生じており、これによる岸向きの砂移動の痕跡も観察された。

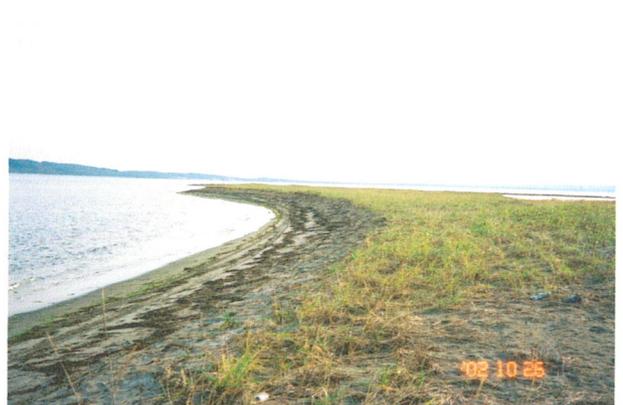
写真-12 湖心方向へ延びた後、浅い湖岸帯において伸長方  
向が沿岸方向に変わる細長い砂嘴  
(2002年10月26日)

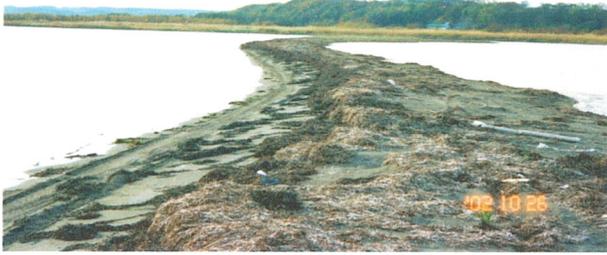
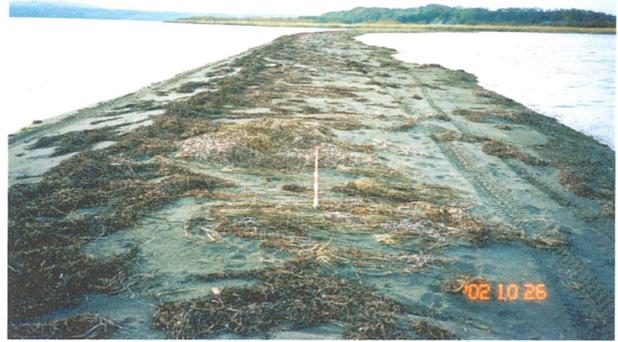
写真-13 細長い砂州の発達状況 (2002年10月26日)

写真-14 細長い砂州の発達状況 (2002年10月26日)

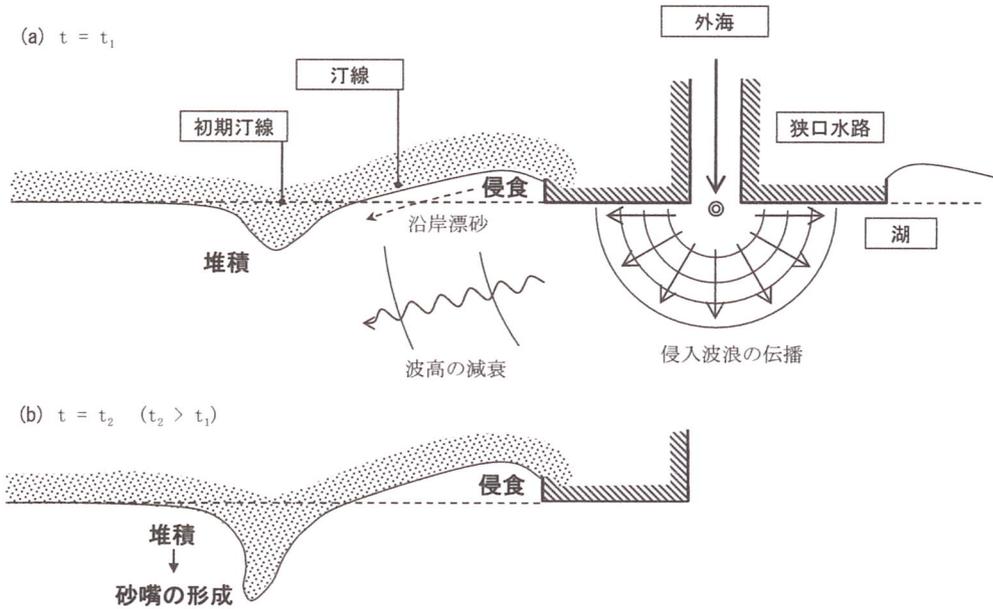
図-6 湖口侵入波浪による湖口近傍での侵食の模式図

では湖口近傍で侵食が進むと考えられる。湖口近傍での地形変化要因には飛砂・流水・潮流の作用も考えられるが、湖内において浜崖を形成しつつ礫を含む土砂が運ばれ、しかも水面上に出る砂州を形成したことから、地形変化は主に波の作用によってもたらされたことが明らかである。この原理を模式図として整理したのが図-6である。まず外海からの波浪が狭口水路を通過し湖内へと進行する。湖口は湖のスケールに比較すれば十分狭いので、あたかも点源として上半平面としての水域(湖)に波のエネルギーが伝播する。湖内の水深が一定の場合、点源からの波浪は回折問題に帰着する。波浪エネルギーは同心円状に広がり、湖口からの距離とともに波高が低下する。侵入波浪は実際には湖心方向へ次第に水深が増加する斜面であり、そこで屈折した波が湖岸に作用し、これが斜め入射波となるために湖口から離れる方向の沿岸漂砂を生じさせる。波浪が砂移動を起こすに十分でなくなればそこに砂は堆積し、結果として砂嘴を形成させるというものである。なお実際には湖口からの波浪に対して逆方向から作用する風波もあり、その作用が無視できない場合もある。

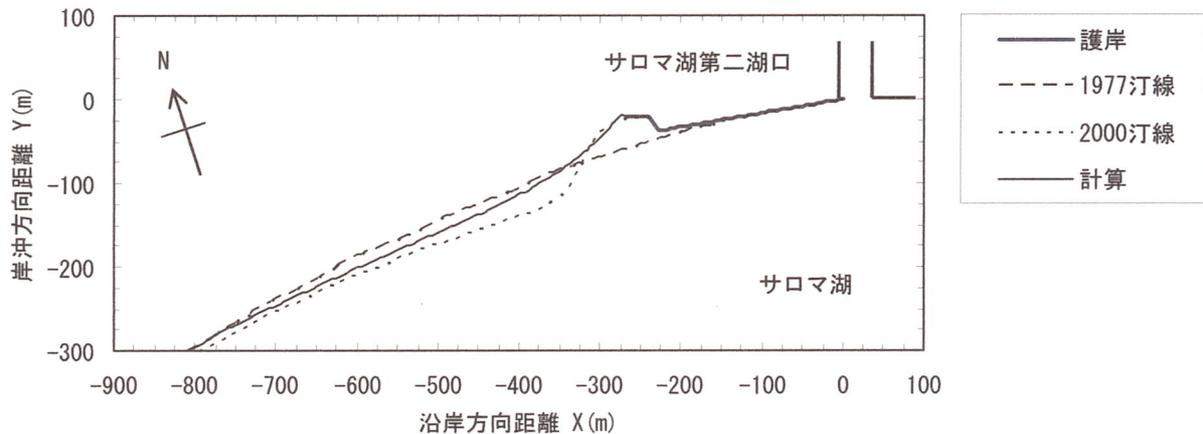
図-7 サロマ第二湖口の湖内西部での計算結果

てみる。初期汀線は掘削が完了する前年の1977年とし、これより2000年汀線の再現を行った。まず第二湖口湖内西側の1977年当時の汀線に対する法線の方向角は $N4^{\circ} E$ となる。計算では、外海から湖内への侵入波と、湖内で発達した風波を作用させた。侵入波は、そのエネルギーが湖口を点源として同心円状に伝播するとすれば、湖口からの距離  $r$  の地点における波エネルギーは上半面の円周  $\pi r$  に反比例することになるのでこれに応じて波高を低減させる。サロマ湖の湖沼図より、顕著な汀線の後退が見られる沿岸方向  $X=-250 \sim -300\text{m}$  付近における波による地形変化の限界水深を読み取ると、 $h_c=1.25\text{m}$  となった。次に、宇多・河野 (1996) の等深線変化モデルにおける  $h_c$  と碎波波高  $H_b$  の関係式 ( $h_c=2.5H_b$ ) を用いて  $h_c$  から碎波波高を逆算すると  $H_b=0.5\text{m}$  となる。さらに前述の湖口からの距離と侵入波波高の関係に基づき算出した  $X=-250 \sim -300\text{m}$  付近の波高から、沿岸方向全域の波高を推定した。推定の結果、第二湖口護岸端部 ( $X=-225\text{m}$ ) での碎波波高は  $0.55\text{m}$  となった。波向については屈折により斜め入射となるが、正確な湖底地形が不明なため、沿岸方向一様に  $20^{\circ}$  ( $N344^{\circ} E$ ) の斜め入射条件を与えた。

風波はSMB法により推算した。サロマ第二湖口で観測された年平均風速 (SW:  $2.7\text{m/s}$ ) を用い、サロマ第二湖口からSW方向の対岸距離  $7.1\text{km}$  を用いて波高を算定した結果波高は  $0.3\text{m}$  となった。風波の波向は、発達した風波が屈折により汀線付近で斜め入射波となるがこの場合も沿岸方向一様に  $20^{\circ}$  ( $N24^{\circ} E$ ) で与えた。沖からの侵入波と風波はどちらも通年的に作用する波と考えられるため、これら二つの入射波浪を出現比率  $1:1$  で作用させた。計算結果を図-7に示す。これによれば、護岸端部での汀線の後退とそこから離れた地点での汀線の前進とがほぼ再現されている。
