# 茨城県神向寺海岸での 粗粒材養浜による砂浜の安定化

## FIELD EXPERIMENT ON STABILIZATION OF SANDY BEACH USING COARSE MATERIALS AT JINKOJI COAST IN IBARAKI PREFECTURE

石井秀雄<sup>1</sup>・中村友和<sup>2</sup>・宇多高明<sup>3</sup>・大木康弘<sup>4</sup>・熊田貴之<sup>5</sup>・芹沢真澄<sup>6</sup>

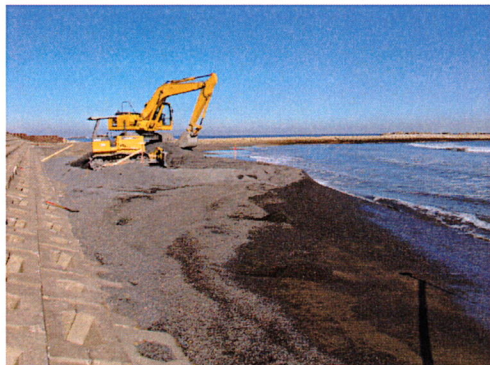
以上の解析より、安定性の高い粗粒材養浜を侵食対策として選定し現地試験を行った。神向寺海岸では2005年12月15日より、細礫・中礫 $7,000\text{m}^3$ を用いた養浜の試験施工を7号堤近傍で開始した。この養浜の初期段階における砂移動特性を調べるために、12月20日午前現地踏査を行った。砂礫は7号堤の南側隣接部に投入された。写真-1は砂礫の投入状況である。ダンプトラックで輸送された砂礫が重機により浜側から投入されている。重機のすぐ脇には急勾配斜面が見えるが、養浜はこの急斜面より北側で行われている。したがってそこより手前側に見える帯状の砂の堆積は、投入砂礫が波浪の作用により運ばれてきたものである。養浜区間のすぐ隣には砂礫が小高いリッジを形成して堆積している。手前側に流れてきた砂礫は、緩傾斜護岸の前面に帯状に広がっている。

写真-1 砂礫の投入状況

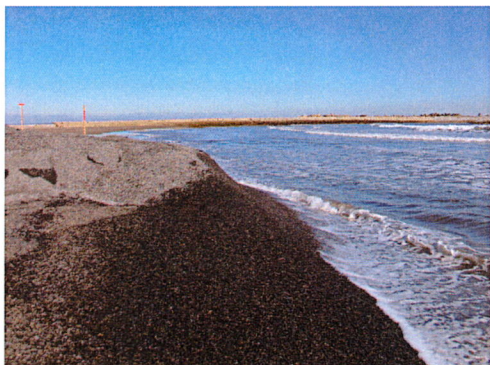
写真-2は、養浜部で最も強い波の作用を受けている南側隅角部の状況であるが、そこでは砂礫が急勾配をなして堆積している。観察によれば、この部分

写真-2 南側隅角部での波の浸透状況

に打ち上がった波浪は急速に浸透し、その分波の打ち上げ高も低くなることが見出された。浸透性の効果が顕著に現れていた。また観察によれば、養浜砂礫が到達した部分と、その未到達区域では波の浸透状況に大きな違いがあり、細砂で覆われた場所では浸透に時間がかかるのに対し、養浜砂礫が堆積した場所では浸透が非常に急速であった。同時に、細砂で覆われた区域では前浜勾配が約1/40と緩く、砂礫で覆われた場所では前浜勾配が約1/10と急であるという断面変化の傾向は数値モデルによる予測とよく合い、養浜時の粒径選択の重要性をよく表している。
