# 一般地理情報とインド洋津波被害資料を用いた 津波被害の広域推定法構築の試み

DEVELOPMENT OF A BROAD-BASED ESTIMATION METHOD OF TSUNAMI  
DAMAGE USING GENERAL GEOGRAPHIC INFORMATION AND INDIAN  
OCEAN TSUNAMI DAMAGE DATA

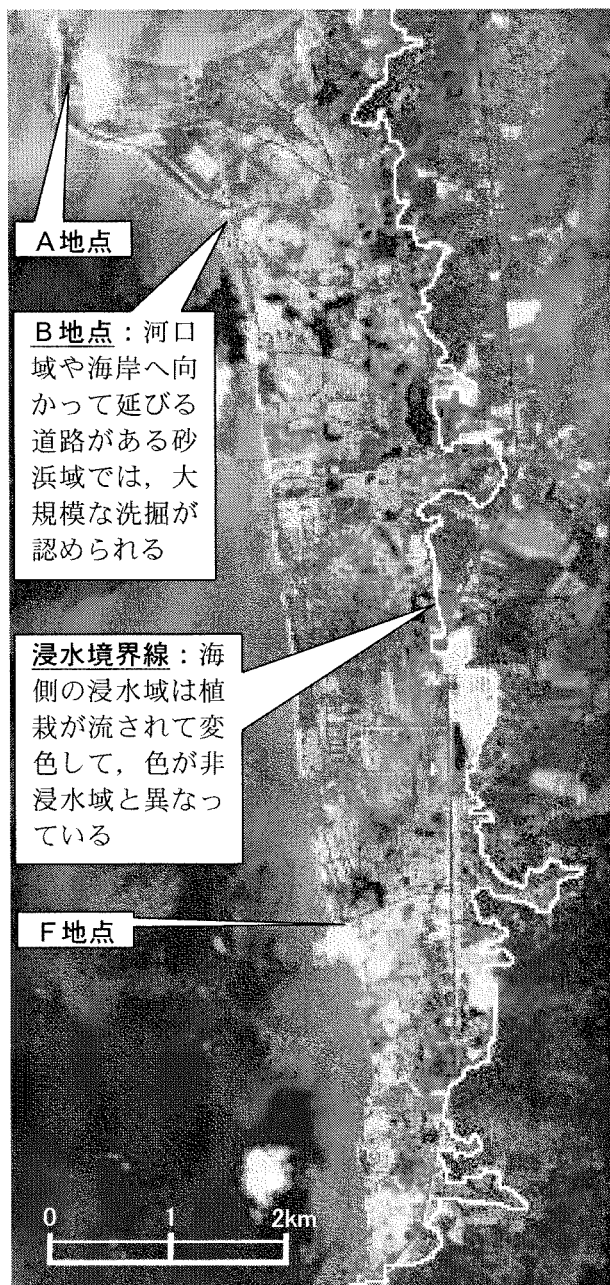
図-1 Khao Lak 海岸の被災後衛星画像  
(2004 年 12 月 29 日)

図-1, 4は白黒で縮小したものであるため判りにくい、原画像によれば、カオラック海岸では植生帯の変色から浸水域の広がりやを容易に判別できたが、パトンビーチでは浸水域が構造物の密集する市街地内にほぼ止まったため、それを判別できなかった。

両図中の白色線はタイ国政府による浸水境界線であるが、カオラック海岸については、白色線より海側で植生帯が荒らされて変色している状況が良く判る。

両海岸の全景画像を図-1と図-4に、典型的な被災前後の比較画像の例を図-2に、被災事例の地上写真の例を図-3と図-5に示す。また、家屋被害の評価結果を表-1に示す。
