# 遺産としての小樽港北防波堤の 修復方法について

Research on the Restoration of the North Breakwater at Otaru Port as Heritage

関口信一郎<sup>1</sup>  
Shin-ichiro SEKIGUCHI

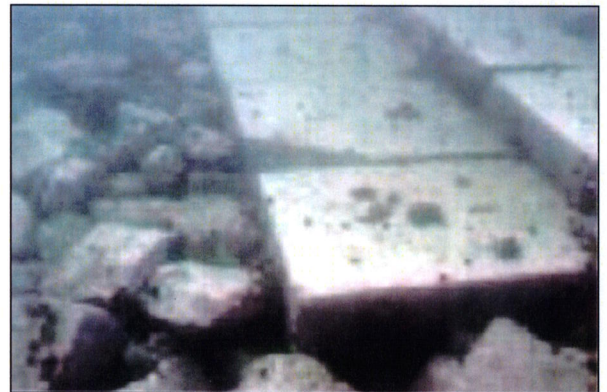
写真-3 階段状に形成された方塊

目視によって調査すると整列した方塊、移動した捨塊とも100年間の波浪の作用により締め固まったマウンドに食い込んでおり、被覆の機能を果たしている（写真-3、写真-4）。

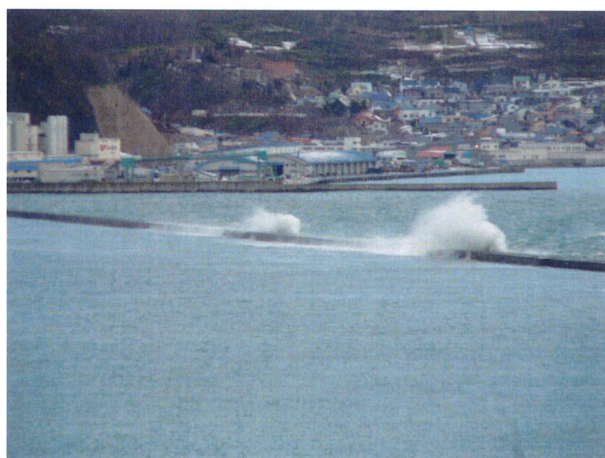
写真-8 エネルギーを放散して北防波堤を駛する越波

極限まで細く低い北防波堤は、設計波の主方向に対し斜めに位置して、波撃が堤の一方より漸次他方へ移るように計画されて可能となった。階段状捨塊によって段階的に波力を削減し、本堤に斜めに時間差をもって作用させ、波エネルギーを分散させる。越波は水塊となって落下するのではなく、あたかも水柱が堤に沿って堤上を駛走する様相を呈する<sup>10)</sup>(写真-8)。
