# P I 手法を取り入れた新潟県有間川地先 におけるカタノリ場造成について

REPRODUCTION OF KATANORI (*Grateloupia Divaricata*) BEDS TO WHICH  
PUBLIC INVOLVMENT TECNIQUE IS TAKEN IN NIIGATA PEREFECTURE  
ARIMAGAWA GROUND

**Key Words :** Public involvement, reproduction of KATANORI beds, intertidal zone

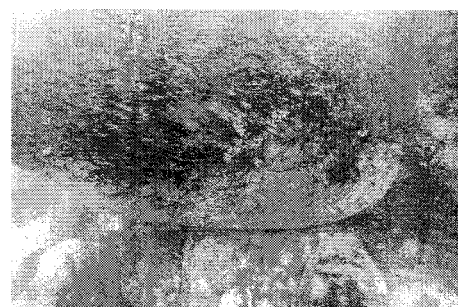
写真-10 投入した石に生育しているカタノリ
