# 砂浜海岸の漂着ゴミ -富士海岸を 対象にして-

DRIFTING DEBRIS ALONG THE SANDY BEACH - FUJI COAST IN JAPAN

伊藤政博  
Masahiro ITO

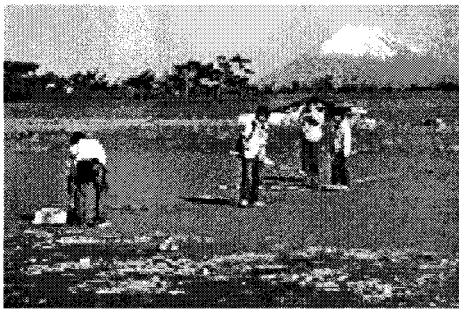
(a) 高波浪によって浜に打ち上げられたゴミ(測点 No.29)

が降ると、山地部では山腹崩壊により樹木が倒れ、さらに倒木は川へ押し流され、また流域内の市町村の道路および河川敷内に不法放棄・放置、あるいは散乱しているゴミは浮流して川へ流れ出る。これら流木などのゴミは、河口から海域へと浮流する。浮遊ゴミは、風向きによっては波による沿岸流で岸へ運ばれ、沿岸方向一帯に広がり、波によって砂浜へと打ち上げられる。写真-2(a)は流木などの浮遊ゴミが高波によって打ち上げられたものである。写真-2(b)は、富士川から流出した浮遊ゴミが富士川河口右岸側の海岸に打ち上げられたものである。

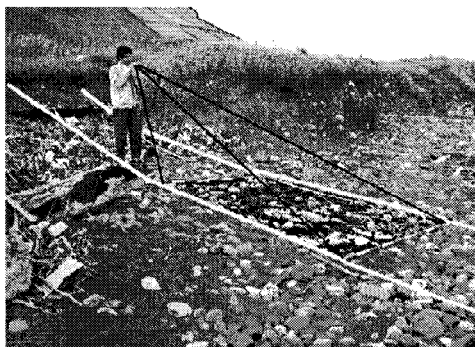
写真-3 デジカメによるゴミの散乱の撮影

の状況を、長さ50mのリボンロッドと長さ2mのポールを用いて、写真-3のように幅:2mx奥行:3mの範囲をデジタルカメラで、堤防から汀線方向へ順次移動しながら撮影・記録した。デジタルカメラで撮影した漂着ゴミの画像は、パソコンで堤防から汀線まで1本の画像(幅:2mx堤防から汀線の区間)に繋いだ。この画像に基づいてパソコンのディスプレイ上から、1区画(2mx3m)の中に写っているゴミの個数を種類別に数えた。
