利用者の行動からみた海岸施設の 滑りに関する実態調査

SURVEY ON CHARACTERISTICS OF SLIPPERINESS OF COASTAL
PROTECTION FACILITIES BASED ON THE FIELD OBSERVATION OF
BEHAVIOR OF USERS

小田勝也¹・上田倫大²・香田勝己³
Katsuya ODA, Tomohiro UEDA and Katsumi KODA

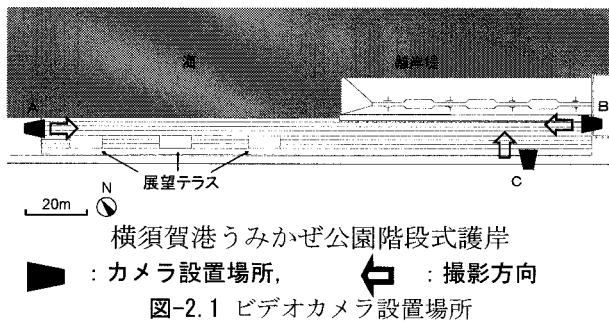
図-2.1 ビデオカメラ設置場所

ビデオカメラは、階段式護岸利用者の汀線方向の移動状況を把握するため、階段式護岸の両端に1台ずつ設置した(カメラA及びB)。階段昇降方向の動きに対しては、階段式護岸全景が入る正面側の設置を試みたが、全景が入る良い場所が見つからなかったため、事前踏査から最も人が集まると想定できる離岸堤背後の磯場全体が撮影できる階段式護岸最上部に設置した(カメラC)。

図-2.1に横須賀港うみかぜ公園におけるビデオカメラ設置場所を示す。

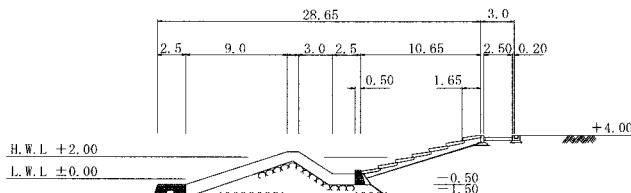
図-2.4 潮位と横須賀港うみかぜ公園階段式護岸の関係

ビデオ撮影をした時間の大部分において潮位は、M.S.L 以下で、潮間帯が露出した状態であった。午前中は、引き潮で徐々に潮位が低くなっている時間帯であった。10:00～11:00 に滑り確認件数が多いのは潮が引きつつある状態で階段が濡れていたことも影響していると考えられる。一方午後からは上げ潮に向かっており、階段が乾燥していたため、利用者数に比べ滑り確認件数が少なくなっていると考えられる。

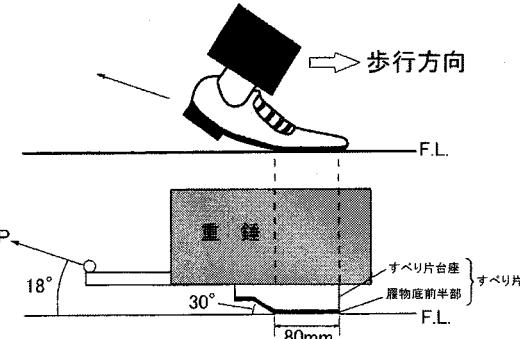
図-3.1 歩行動作の模式(C.S.R 測定の原理)⁴⁾

C.S.R 試験の方法は、図-3.2 に示すように、人間の様々な動作のうち、歩行時に蹴り出す状況を基本機構として取り込んだものであり、人間が床に与える荷重及び人間の足部の動きに近似するよう設定してある。なお C.S.R は 0.0～1.0 程度までの幅を有しており、値が小さいほど滑りやすいことを意味する。

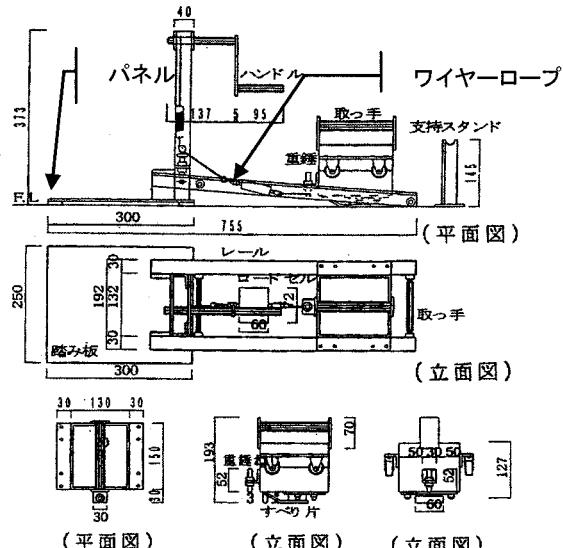
図. 3-2 小野式携帯型滑り試験機(O-P-PSM)⁵⁾

JIS-A-1454 の試験方法にも規定されている試験機は大型で、床材等の試験片を室内で計測することを目的としている。このため、生物の付着状況や気象海象条件により滑りの程度が異なり、現地試験を行うことが必須である海岸施設での試験には適用できない。本研究では小野式携帯型滑り試験機(OP-PSM=ONO-PORTABLE PULL METER) (図. 3-1) を用いることとした。

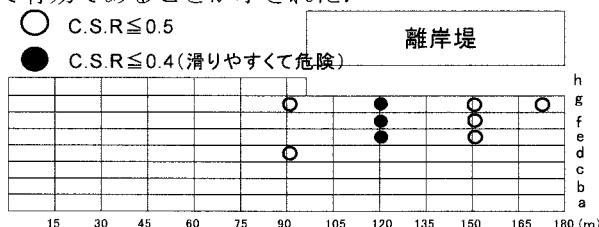
図-3.3 滑りやすいと判定される C.S.R 値の分布

C.S.R 試験のうち滑りやすいと判定される C.S.R が 0.5 以下の観測点を図-3.3 に示す。ほぼ離岸堤背後の潮間帯に相当する D.L.+0.50m～D.L.+1.50m 付近に集中している。これは、図-2.3 に示す利用者の滑りの分布と良く一致しており、施設利用実態を考慮して観測においても C.S.R 試験が評価方法として有効であることが示された。

写真-3.1 に示すように階段式護岸の一部には滑り止めのゴムバーが設置されている。ゴムバーの設置箇所と図-3.3 の滑りやすい箇所はほぼ一致して

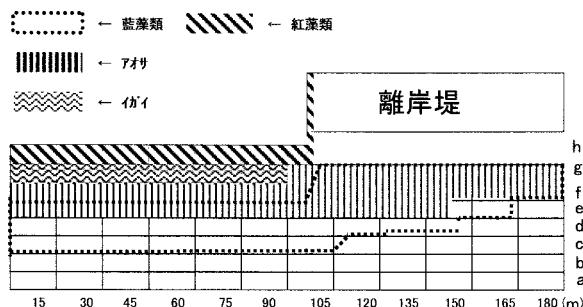
図-3.4 付着生物分布図

図-3.4 に付着生物の分布状況を示す。これより、滑りやすいと判定される箇所の付着生物は藍藻類とアオサ類が混在している箇所であることが分かる。前面に離岸堤がない箇所は、イガイ類や小型のフジツボ類が卓越する箇所が多く、滑りにくくなっている。また、滑りやすいと判定された藍藻類とアオサ類が混在する箇所を階段式護岸の段数で比較すると、前面に離岸堤がある箇所では 2 段から 3 段、それに対し、前面に離岸堤がない箇所では大凡一段である。これは、波当たりが違うことなどにより生物生息環境が異なること及び階段式護岸の段の標高が不均一で同じ段であっても離岸堤背後に向かって徐々に高くなっていることによるものと考えられる。

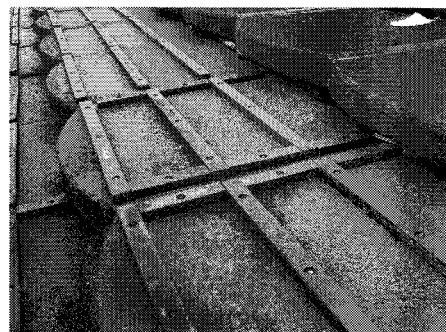
写真-3.1 滑り止めゴムバー設置状況

おり、本施設における滑り止めゴムバーの設置は概ね適切であると考えられる。通常、ゴムバーの上は、人が歩行することによって藍藻類等がはぎ取られゴムが露出した状態で滑りにくくなっている。しかしながら、ゴムバー自体に藍藻類等が付着し繁茂した場合にはコンクリート同様に滑りやすく、面積が狭い分余計に危険となる可能性もある。ゴムバーで囲まれた部分は排水が悪くなり、藻類が生育しやすい条件となる。現に、藻類が大量に繁茂している箇所も見られた。

うみかぜ公園では、滑り止めとしてゴムバーが階段式護岸に設置されている。靴のかかと部分がゴムバーにうまく当たると滑りを防止する効果が得られる。しかし、ビデオ観察では小さな子供の歩幅にゴムバーの間隔が合致せず、逆に歩きづらいものとなっている場合もあることが分かった。
