# 神向寺海岸における礫養浜の追跡調査

## FIELD TEST OF GRAVEL NOURISHMENT ON JINKOJI COAST

Field test of gravel nourishment was carried out on the Jinkoji coast surrounded by artificial headlands No. 6 and No. 7. After the preliminary nourishment using gravel of 7,000 m<sup>3</sup> in 2005, 13,000 m<sup>3</sup> of gravel was additionally nourished. After the beach nourishment, extraordinary high waves attacked the coast in October in 2006. Despite these high waves, nourished gravel was stable to deposit in front of the seawall in a zone shallower than 2 m below MSL, resulting in foot protection effect of the seawall without damaging the shellfish ground off the coast, where seabed materials are composed of fine sand.

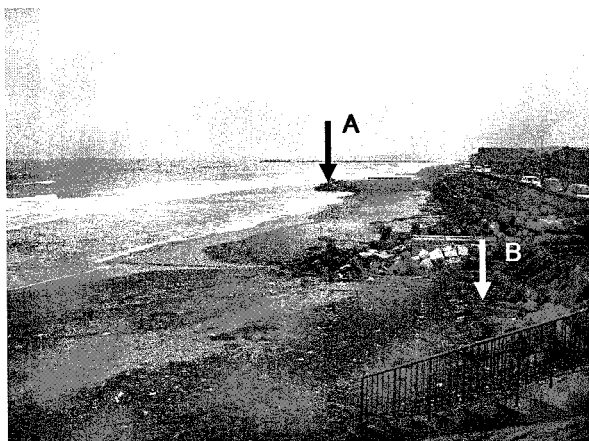
図-8 図-7と同じ場所の海岸状況  
(2006年7月10日15時, 潮位T.P.+0.1m)

図-8は、2005年における7,000m<sup>3</sup>の礫投入が行われてから約5ヶ月が経過した2006年7月10日15時(潮位T.P.+0.1m)の同じ場所の海岸状況である。図-7では中央に見える排水口に波が直接作用していたのに対し、図-8では広い前浜が形成されている。また写真で見ると異形ブロックの前面付近は黒い色彩を有する投入礫が集中しているのに対し、バーム付近には白い砂が堆積している。これは礫床では遡上波が容易に浸透し、その際細砂の堆積が助長され、礫の上にとまり易いという特性があったためである。

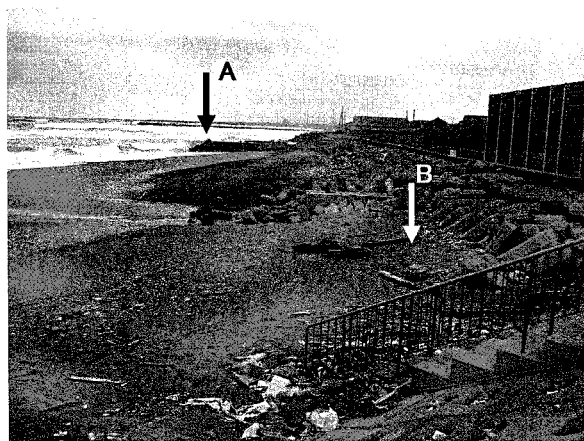
図-10 10月の異常波浪の作用を受けた後の海岸状況  
(2006年11月23日16時, 潮位T.P.+0.6m)

図-10は、2006年11月23日16時(潮位T.P.+0.6m)撮影の、10月の異常波浪の作用を受けた後の海岸状況である。図-8では潮位がT.P.+0.1m、図-10ではT.P.+0.6mと図-10の場合のほうが0.5mも潮位が高いにもかかわらず矢印Aで示す排水口付近で汀線が前進している。また図-8の矢印Bで示す付近では、設置後十分時間が経過して安定していた異形ブロックが露出していたのに対し、図-10では異形ブロックは砂礫に埋もれている。このように礫の投入によって護岸前面の地盤高が増加したことは写真撮影からも確認できた。

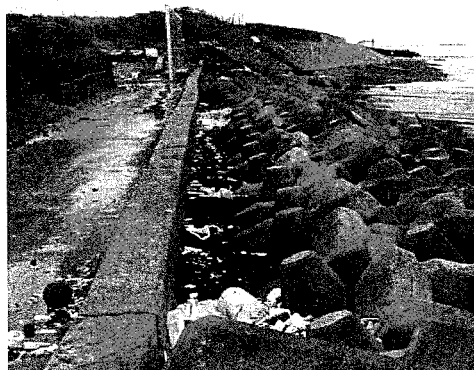
図-11 測線No.12-15付近の護岸前面の状況  
(2006年10月7日)

図-11は2006年10月7日に測線No.12-15付近で撮影した護岸前面の状況である。根固めブロックの間に投入礫が波の打ち上げで入り込んでいることが明らかである。護岸との接点での礫浜の標高は図-6(b)に示したようにほぼT.P.+3.5mである。
