# 波向の季節的変動場における海浜変形の実測とその予測

## OBSERVATION AND PREDICTION OF SHORELINE CHANGES CAUSED BY SEASONAL VARIATIONS OF WAVE DIRECTIONS

Shoreline changes caused by the seasonal variations of wave directions were investigated, taking a pocket beach surrounded by Taito Point and the mouth of the Isumi River as an example. The comparison of shoreline changes determined from the aerial photographs shows that the shoreline in this area has retreated in the long term. At the same time, dominant seasonal variations corresponding to the changes of wave directions were observed. The mechanism of this variation was analyzed using the contour-line-change model. It was concluded that these seasonal changes in shoreline position between Taito Point and the mouth of the Isumi River triggered an intermittent sand transport over the cliffy coast of Taito Point to the Kujukuri coast during summer wave condition.

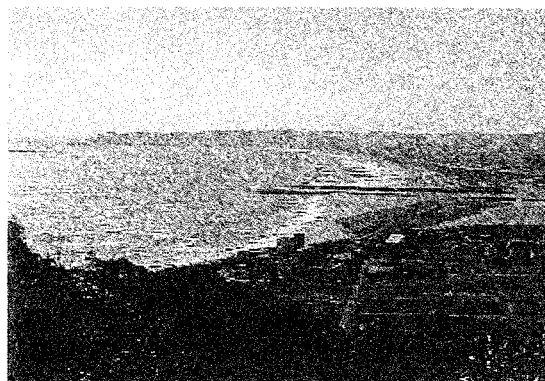
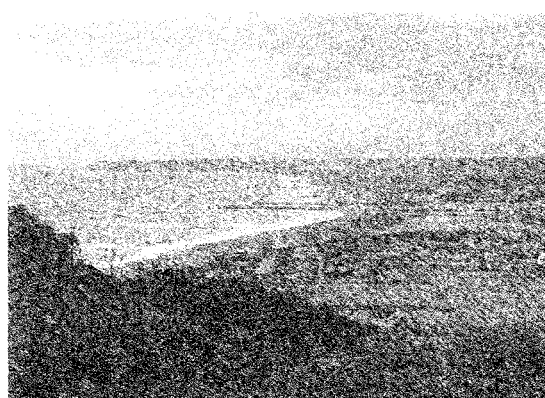
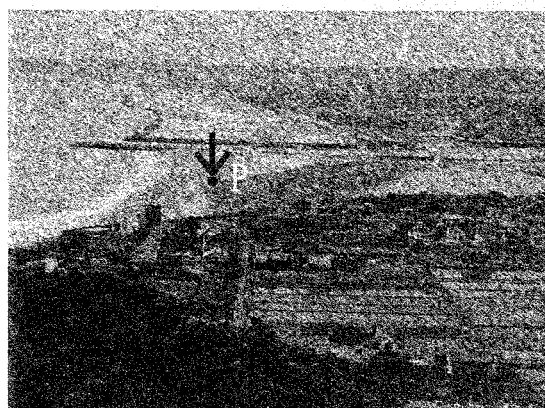
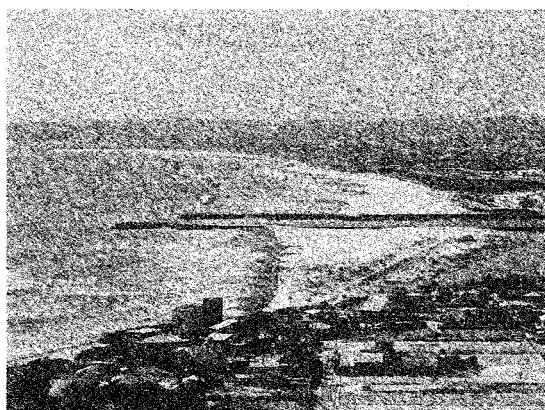
図-3 太東崎からの斜め写真

図-3(a), (b), (c), (d)は、太東崎頂上から冬季(2004年1月23日)、夏季(2004年8月19日)、春季(2005年5月21日)、冬季(2006年1月16日)の順に対象海浜を撮影したものである。中央に見えるのが夷隅川河口導流堤である。冬季撮影の図-3(a)と春季撮影の図-3(c)では、汀線が太東崎側から導流堤へと滑らかに延びているのに対し、後浜形状は夷隅川左岸導流堤の北側隣接域でV字状となり植生帯に大きく食い込んでいる。植生帯への食い込み量は導流堤の隣で最大であり、導流堤から北向きに離れると小さくなる。しかし図-3(c)の海浜中央部の点Pより手前(北)側では再び砂浜幅が広がる。これらと対照的に、夏季撮影の図-3(b)では波が大きく南側から斜め入射し、この結果図-3(c)に示したPと河口導流堤の間で汀線が大きく後退している。そして図-3(a), (c)で見られた後浜は完全に消失している。同じ冬季撮影の図-3(d)は陸が雪で覆われているので後浜付近の区別は付かないが、左回りの方向からの波浪の作用が著しかったために同じ冬季撮影の図-3(a)よりも北部での汀線後退が著しくなっている。

以上のように、対象区域では空中写真のみから判断すると単調な汀線変化が起きたように見えたが、実際は季節的に大きな汀線変動があり、これが対象海岸の安定性や太東崎を越えて九十九里浜へと向かう漂砂にも大きく影響を及ぼす可能性がある。そして、観察結果は、冬季に左回りからの波の入射が著しくなるとほぼ閉じた漂砂の系の中で南向きの沿岸漂砂が生じ、夷隅川左岸導流堤を固定境界とした海浜変形となるが、夏季に右回りの入射となると逆モードの汀線変化となることを意味する。これらの汀線変動が重なった結果、両端固定境界の中央部で最も植生帯幅が広く、そこから両端へと植生帯幅が狭まるという観察結果が得られたと考えられる。

計算には芹沢ら<sup>1)</sup>の等深線変化モデルを用いた。図-3の観察結果によれば、太東崎の南側に隣接する夷隅川河口導流堤の北側海浜では、南北に大きく傾いた2方向からの波浪が入射し、互いに逆方向の沿岸漂砂が生じる条件下にあると考えられる。つまり夏季の南寄り、冬季の北寄りの波が交互に入射していると考えられる。そこで、図-9に示すように初期地形を全長2km、平衡勾配1/20の仮想海岸を考え、その中央に太東崎を模擬した突堤を設置し、また太東崎北側の九十九里浜 ( $x=0\sim1\text{km}$ ) では、夷隅川左岸海浜の平均汀線に対し汀線および等深線を全体に300m陸側に後退させた海浜形状とし、太東崎を越えて流れ込む沿岸漂砂の堆積を許した。また波による地形変化の限界水深は芹沢ら<sup>3)</sup>と同様に  $h_c=-9\text{m}$ 、バーム高  $h_R$  は2mとした。

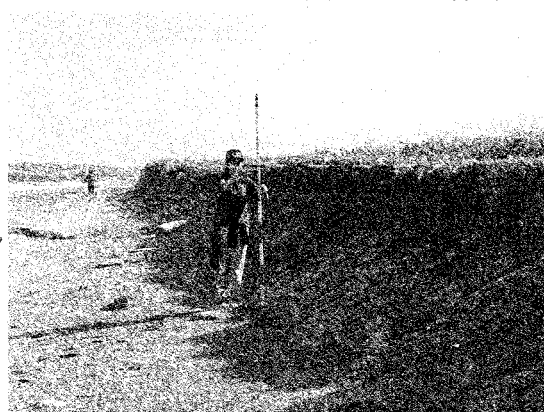
浜崖に沿って移動しつつ図-4のA、B点で浜崖状況を撮影したのが図-5、6である。A点での浜崖は約1mと相対的に低いが、B点に接近すると浜崖の高さは約1.4mまで増加する。いずれの浜崖にあっても浜崖基部には安息勾配に近い斜面が形成されていることから、過去に北東側からの入射条件となった際汀線が浜崖基部まで大きく後退したが、その後再び汀線が前進して前浜が復元されたことが分かる。また、その間浜崖上部からの土砂崩落が続いて浜崖の安定化が進んだと考えられる。

図-6 B点での浜崖状況（浜崖の高さは約1.4mまで増加）

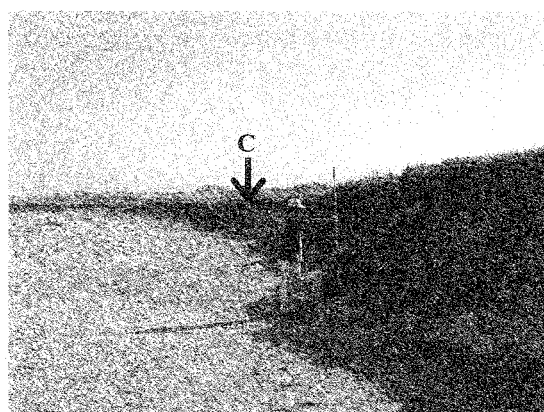
図-7は、図-6の撮影地点より夷隅川河口側へと移動し、P点以南での浜崖形成状況を撮影したものである。ここでの浜崖の高さは約1.8mとP点以北と比較して比高が高まっている。同様にして図-7のC点の浜崖形成状況が図-8である。図-7では浜崖の露頭面にそれほど多くの植生の繁茂が見られなかったが、ここではハマヒルガオなどの植生が安定化した斜面上で繁茂しつつある。また図-7に示した地点では浜崖前面は細砂で覆われ平坦であり、貝殻片が多く打ち上げられている。このことより、浜崖が形成された後再び砂が堆積しつつあると判断できる。さらにP点以南では安定化が進んだ浜崖の斜面上に植生が繁茂しつつあったのに対し、北側ではまだ斜面の安定化が進行中であって、植生の繁茂がないことから、P点以南での浜崖が先に形成され、その後波向変動とともに北側海浜で浜崖侵食が進んだと考えられる。

図-7 P点以南での浜崖形成状況（浜崖の高さは約1.8m）
