# 直立浮上式防波堤の実海域実証試験

## THE FIELD EXPERIMENT OF BUOYANCY-DRIVEN VERTICAL PILING BREAKWATER

This paper reports the results of the field experiment by a real scale structure. The results clearly demonstrate that: 1) The fabrication accuracy and the placing accuracy of the steel pipes were excellent; 2) The rising time of the breakwater in the waves was within a few minutes; 3) The transmission mechanism of the wave force from the upper pipe to the lower pipe has been proven; 4) The marine growth around the upper pipe was little.

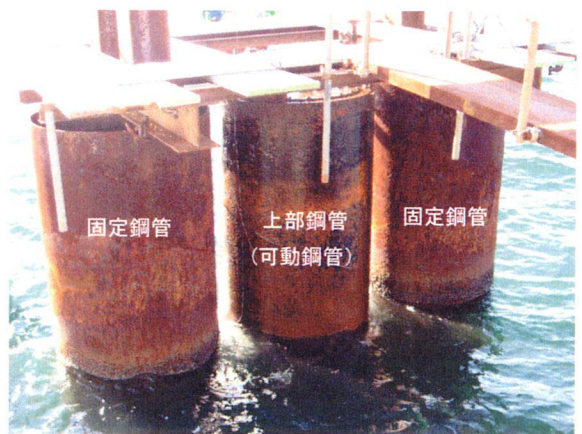
写真-1 実証試験施設(可動鋼管及び固定鋼管)

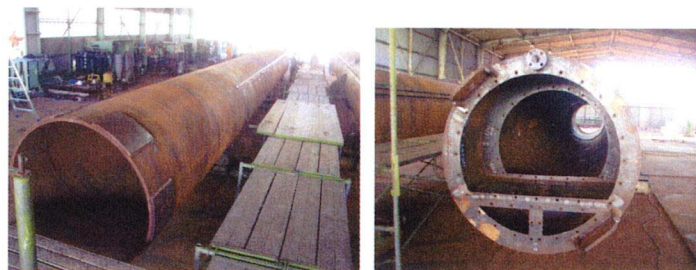
上部鋼管は、外径 $\phi=1422.4\text{mm}$ で肉厚 $t=14\sim 50\text{mm}$ の4種類の鋼管を溶接接合して製作した（写真-2）。その時の最大外径は1425mmであり+2.6mmの精度で仕上げることができた。また、最も重要となる鋼管中心線のズレは0mmであり、十分な真円度を確保することができた。下部鋼管についても肉厚の異なる鋼管を溶接して製作したが、上部鋼管同様に施工性は良好であった。

写真-2 上部鋼管の製作状況（左：下端，右：上端）

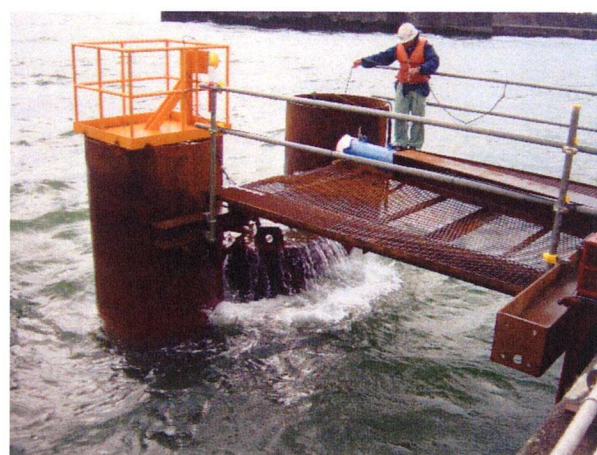
管内圧力計及び大容量変位計を取り付けた後、上部鋼管（可動部）の浮上・沈降試験を行った。試験状況を写真-5に示す。

写真-5 浮上試験の状況（浮上中）

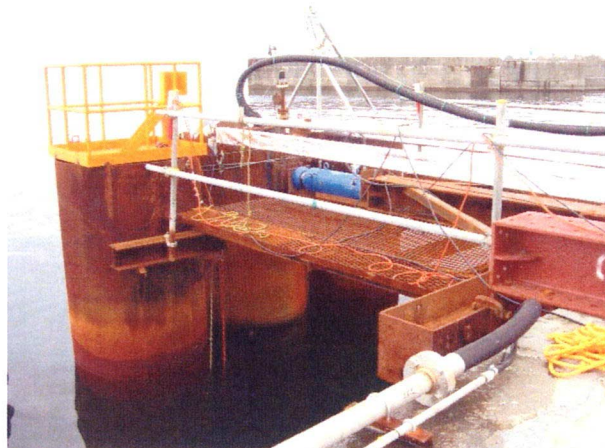
試験の状況を写真-6に示す。計測されたひずみ（応力）を作用モーメントに換算した結果を図-8に示す。このとき、上・下部鋼管の肉厚（断面係数）変化を考慮した。上部鋼管からの水平力は当初想定していた通り、ラップ部の上端、下端で2点支持され、それらの支持点で下部鋼管への力の伝達が行われることが分かった。この支持点では応力集中が発生するので鋼管の補強対策が必要となる。

写真-6 水平载荷試験の状況

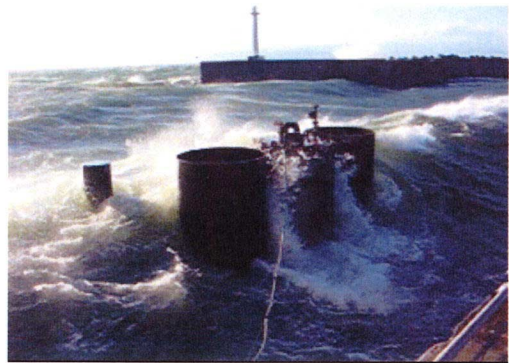
前試験に追加して、スタビライザーと上部鋼管の隙間を原設計より約1/2に縮小して、加速度低減効果を調べた(写真-7)。その結果、隙間縮小前に比較して加速度の低減が見られた。これは、隙間縮小により、接触までの荷重(波力)上昇が抑えられたためであり、隙間を小さくすることが衝撃力緩和の一手法として非常に有効であることが分かった。

写真-7 加速度の計測状況(11月7日  $H_{1/3}=1.0\text{m}$ )

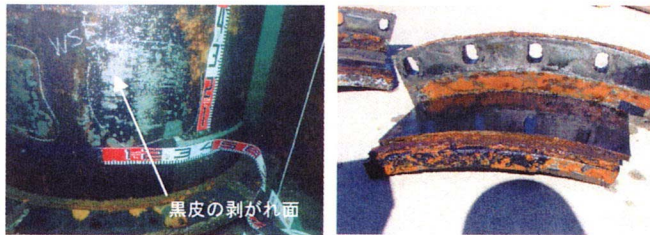
写真-9(左)に示すように、上・下部鋼管が接触

するラップ部では、黒皮の剥がれ（白く光る部分）は見られたが、損傷や腐食は見られなかった。一方、スタビライザーには部材外周部に局部的な孔食が見られたが、損傷は見られなかった（写真-9 右）。

写真-9 1年経過後の磨耗・腐食状況  
(左：ラップ部，右：スタビライザー)

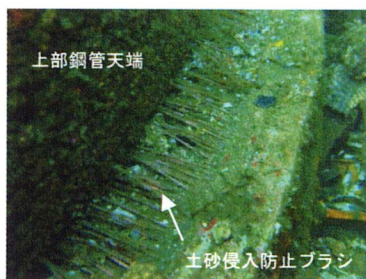
土砂侵入防止ブラシによる土砂防御効果を確認するために、レッド測深により下部鋼管底部のレベルを測定した。1年前に比較して40cm程度の土砂が堆積していたが、表層土砂の成分検査したところ、大部分が鋼管黒皮の剥離片やシルト分（鋼管中掘時の内壁付着土砂）であり、海底周辺地盤の主成分である砂分は全く検出されなかった。よって、ブラシは有効に機能していたと考えられる（写真-10参照）。

写真-10 土砂侵入防止ブラシの状況（1年経過後）
