# 新潟県中越沖地震による海岸港湾施設の被害

## および海底古木による漁業被害の現地調査

A FIELD INVESTIGATION ON THE DAMAGE OF COASTAL, PORT AND HARBOUR FACILITIES CAUSED BY THE NIIGATAKEN CHUETSU-OKI EARTHQUAKE IN 2007

泉宮尊司<sup>1</sup>・石橋邦彦<sup>2</sup>

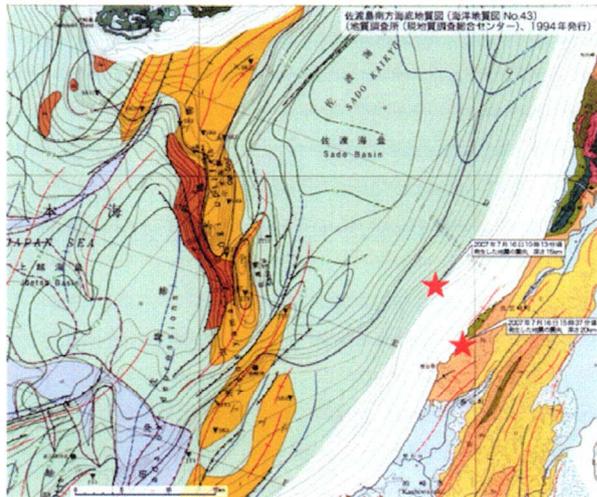
図-1 新潟県上中越地域の地質と地震の震源  
(佐渡島海底地質図, 地質調査総合センター<sup>4)</sup>より)

中越沖地震が発生した地域は、図-1 に示すように、新第三紀層からなる丘陵地と砂丘地に囲まれた平野で形成されており、それらは第四紀層から成っている。また、砂丘地背後の低地は地下水位が高く、液状化被害が発生しやすくなっている。

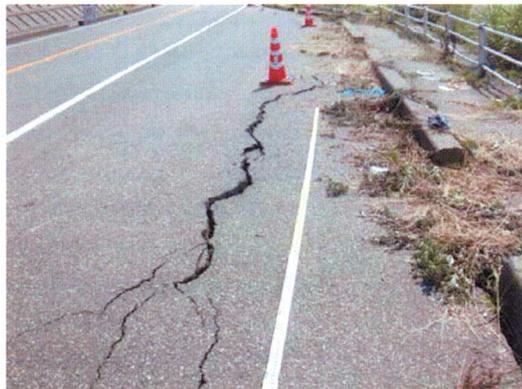
写真-1 道路路肩の亀裂(西山町, 国道352号)

寺泊港より東側の地域においては、分水堤防や道路に極めて小さいひび割れが数箇所見られた他は顕著な被害は見受けられなかった。しかしながら、出雲崎周辺から海岸道路の亀裂等の変状が見られた。柏崎市西山町の海岸道路国道352号では、写真-1および写真-2に示すように、路肩部の亀裂の発生や路面が液状化により10cm~40cm程度沈下していた。写真-2では、路面が40cm程度沈下しているが、路面の高さが約4m程度であるので、約10%の沈下である。出雲崎から西山町にかけては、丘陵あるいは山地が海岸に迫っている地形であるため、地震の2日前からの降雨の影響が現れやすく、地下水位が高かった

ことが液状化を発生させやすくしていたと考えられる。一方、護岸自体には大きな変状が認められなかった箇所が多くあった。この地域では、震度6強から震度6弱が観測されたと推測されるが、岩石層が地表近くにあることが幸いして、大きな破壊は生じていなかった。

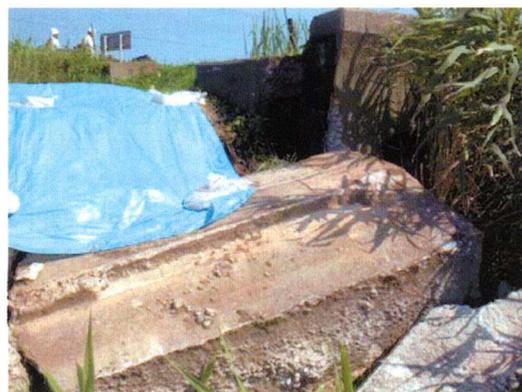
写真-3 倒壊したやや古い護岸(大崎海水浴場)

写真-3は、同じく西山町の大崎海水浴場付近の倒壊した護岸を撮影したものである。この護岸は、杭基礎のないやや古い護岸で、打ち継ぎ目から分離

(3)液状化による被害が見られたが、背後地の地盤が高く、前に砂浜が存在している場所では護岸の被害は比較的軽微であった。基礎杭のない古い護岸は、打ち継ぎ目等から剥離被災していた。

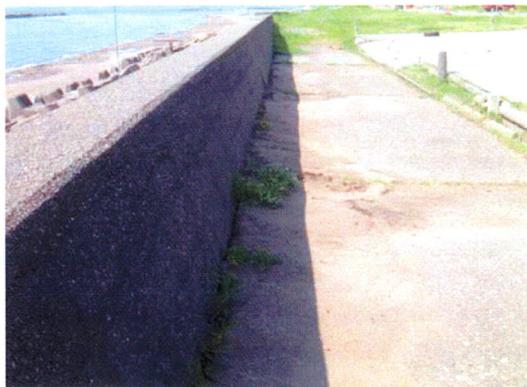
写真-4 護岸の背後の液状化による噴砂  
(大崎海水浴場)

しているようであった。写真-4は、同じく大崎海水浴場付近の海岸護岸であるが、背後は液状化により噴砂の跡が残っている。しかしながら、液状化は表層近くで発生しているようで護岸等のはらみ出し等は見られず、写真からはほとんど変形を受けていない状況である。このように、前面に砂浜が存在しており、液状化が発生しても護岸基礎部まで達していなければ、ほぼ健全なままで済む事例があることが見出された。

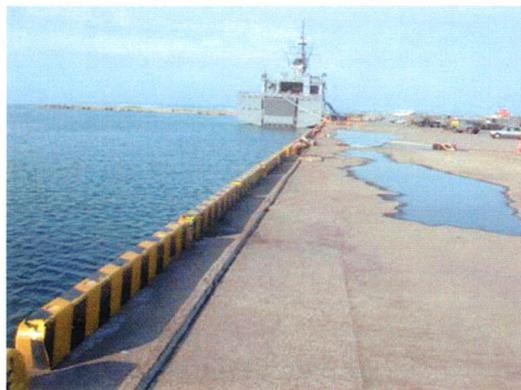
写真-5 柏崎港中浜岸壁とエプロンの沈下

一方、出雲崎漁港および柏崎港では、防波堤のケーソンの衝突による角部の損傷や若干の変位が認められた。また、柏崎港では一部の箇所では岸壁のはらみ出しや沈下が見られたものの、写真-5および6に見られるように修復は必要ではあるが、一部を除き使用不可能な状態には至っていなかった。写真-5には、自衛隊の輸送艦が接岸しており、給水や支援助物資の供給の大いに役立っている状況にあった。写真-6は、地震時に繫留杭とエプロン部分の相対運動により、衝突が生じて繫留施設側のコンクリートが圧壊したものと見られる。

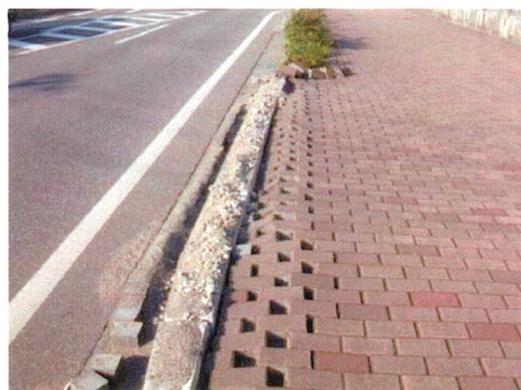
写真-7 インターロッキングブロックの被災

柏崎港に近い西港町の海岸道路では、写真-7に示すようにインターロッキングブロックが波状に被災しており、丁度地震波が凍結されて残ったような感じであった。この写真からは、道路進行方向に対して直角方向から地震波が襲来して来た様子が伺える。この方向は、地震断層が柏崎の沖合いまで伸びているので、地震断層の走行の真横から襲来して来たことになる。

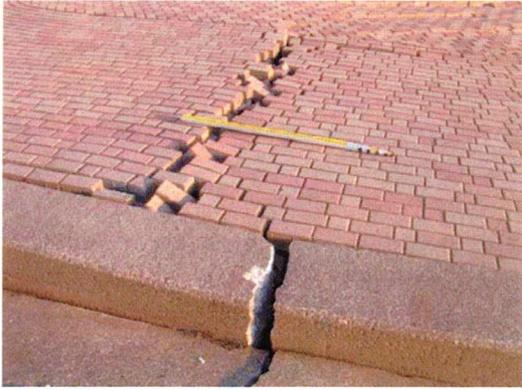
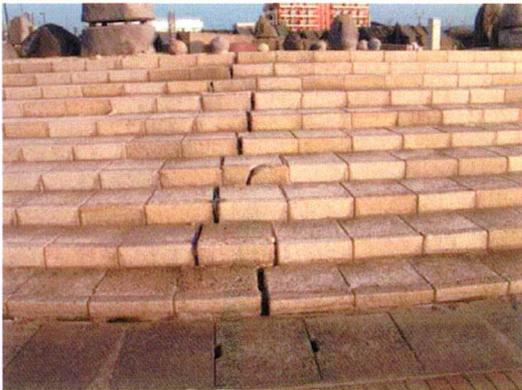
みなとまち海浜公園では、写真-8および9に示すように、液状化による基礎部の流動化により、緩傾斜護岸やインターロッキングブロックの被災が多く認められた。これらの被災は、液状化により側方流動が生じて地盤が亀裂が発生することにより起きたものと考えられる。このような被害は、今回の中越沖地震だけでなく、中越地震および兵庫県南部地震の際にも多く確認されているものである。液状化が

写真-8 インターロッキングブロックの被災

写真-9 緩傾斜護岸の亀裂

(5)地盤の液状化により側方流動が生じ、引張りが生じる所では、亀裂が発生していた。また、緩傾斜護岸では、地中にあるブロックの相対的な運動により間隙ができ、陥没孔が多数発生していた。

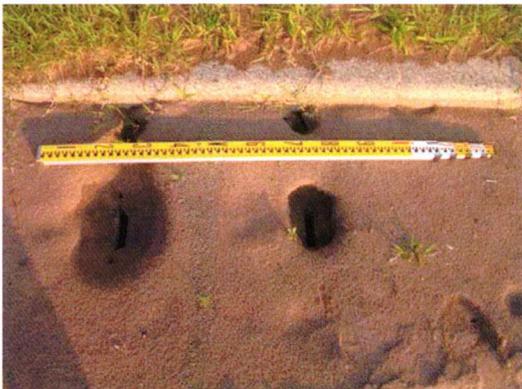
写真-10 側溝における噴砂の跡

発生していたことは、写真-10に示すように側溝から噴砂の跡があることから分る。

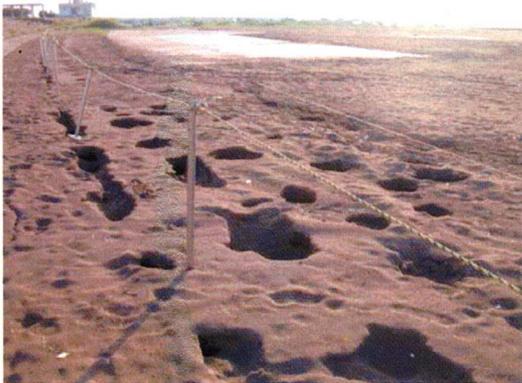
写真-11 緩傾斜護岸先端部にできた陥没孔群

写真-11は、埋設された緩傾斜護岸の先端部のブロックの間に砂が落ち込んでできた陥没孔群である。前々日から降雨があったため、地下水位が高く液状化が発生しやすかったため、ブロック同士で相対的な変位が生じ、間隙が大きくなった際に上部の砂が落ち込んで出来たものと考えられる。なお、これまでの調査では、自然海浜で大きな波浪が直接襲来している砂浜では、液状化発生の際の形跡は認められなかった。

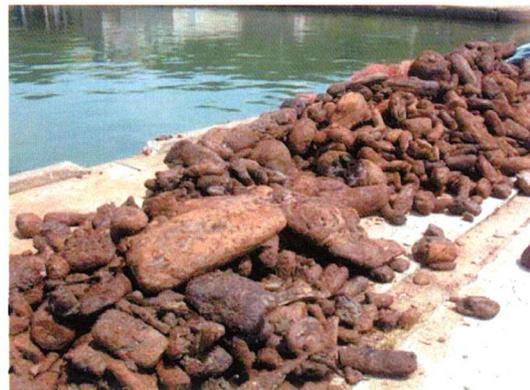
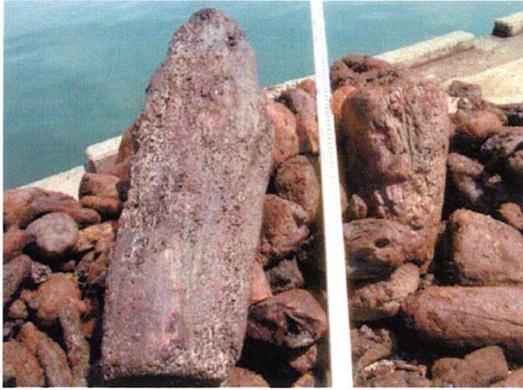
写真-12 および 13 は、出雲崎漁港で回収された古木群を示したものである。いずれの古木も丸くなっており、相当に古いと思われるものは、炭化した状態であった。山形大学の桜井教授および(独)産業総合技術研究所の活断層研究センターの調査によると、古木の年代は 6500 年前から 3100 年前の縄文時代中期から後期のものであるとマスコミなどに公表された<sup>5)</sup>。

写真-12 回収された海底古木(出雲崎漁港, その1)

写真-13 回収された海底古木(出雲崎漁港, その2)

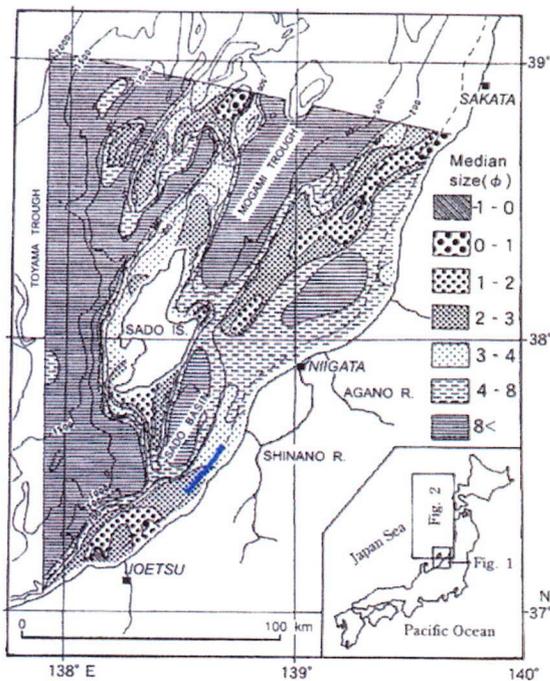
図-2 新潟沖海域における表層堆積物の粒度分布 (片山ら, 1991 および寺島ら, 2005 による)

海底で液状化が発生するためには、底質に砂質成分が多く含まれている必要がある。新潟沖海域の底質粒径は、地質調査所の片山・中嶋ら<sup>10)</sup>が調査しており、それによると上越市沖から巻町の沖合いには、細砂あるいは泥混じりの砂が分布していることが分った。図-2 は、片山・中嶋ら<sup>10)</sup>による新潟沖海域における表層堆積物の粒度分布図であり、海底古木が採取された場所を実曲線で示している。この図に示されているように、上越市沖から柏崎、出雲崎の沖には礫から細砂が広がっていることが分る。また、粟島沖合いにも砂礫層が広く分布しており、新潟地震の際にも古木が回収されている。

寺島・今井ら<sup>11)</sup>は、図-2 示す海域で底質の微量セレンの地球化学的挙動を調べるために、この海域で底質をサンプリングしており、丁度柏崎沖から出雲崎沖の底質も 3 地点で採取している。その結果によれば、柏崎沖の水深 93m では Muddy fine sand(0.075mm-0.25mm)で含泥率 10.9%、西山町沖合いの水深 117m では Muddy medium sand (0.25mm-0.85mm)で含泥率 10.6%、出雲崎沖の水深 85m でも Muddy fine sand(0.075mm-0.25mm)で含泥率 21.4%であった。この結果より、海底古木が回収された海域の底質は砂質であり、水深の割にはかなり含泥率が低く、十分に液状化が発生し得る土質である<sup>12)</sup>。
