# 2007年サイクロン「シドル」による バングラデシュの高潮災害

STORM SURGE DISASTER IN BANGLADESH INDUCED BY CYCLONE SIDR IN 2007

Cyclone Sidr passed on the southwestern part of Bangladesh and induced storm surge disasters affecting 8.9 million people in November 15, 2007. From the point of disaster mitigation on storm surges, we surveyed damages of this disaster and assistance needs for recovery in damaged areas. Long stretch of river embankments was eroded by overflowing during the storm surge. Cyclone warning was transmitted to many people through the system based on Cyclone Preparedness Program. Continuous disaster education and succession of disaster experiences are important as well as improvement of river embankments.

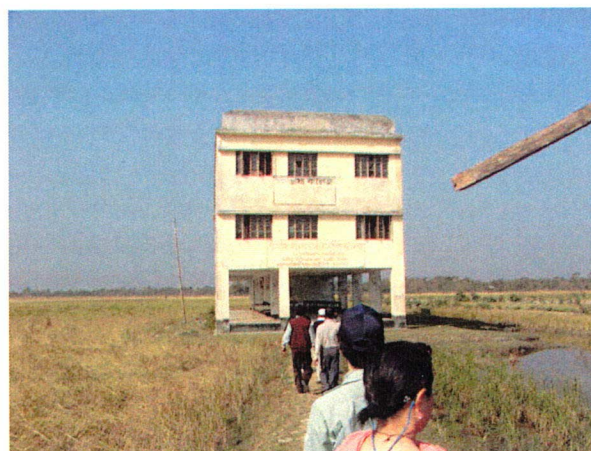
写真-1 サイクロンシェルター

いる<sup>1)</sup>。また、写真-1のような避難場所となるコンクリート造のサイクロンシェルターが2,000棟以上建てられてきた。

また、今回、サイクロンによって倒壊などの大きな被害を受けたサイクロンシェルターは皆無であり、サイクロン来襲時には収容定員以上の人々を収容し、大きな効果を発揮した。しかし、サイクロンシェルターの収容人数が限られている、避難場所が遠い、家畜を連れて避難できないなどの理由で避難を断念した人がおり、さらなる建設ニーズや避難路の確保などのニーズは大きい。また、平時には学校として利用されており今後も多目的な利用の期待が大きい。

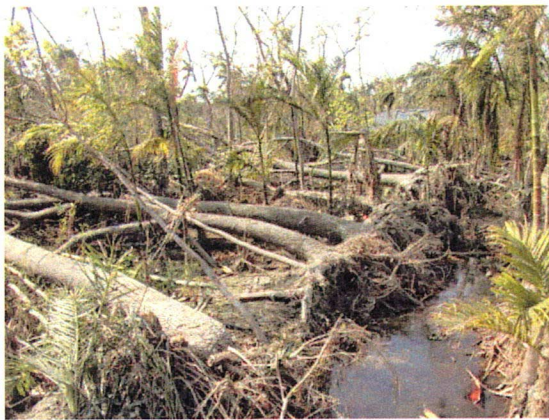
写真-2 倒木の状況

写真-2のように樹木は強風によりいたるところで倒れており、倒木に伴う根拠による道路被災が多数見受けられた（写真-3）。しかし、倒木の除去や緊急的な復旧が進み、調査時点では住民の生活を脅かす状況ではなかった。

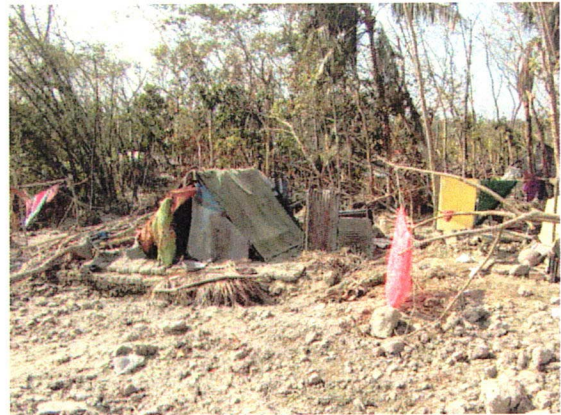
写真-5 住居跡にテントで生活

現地の家屋は、簡易な木組みと藁ふきやトタンふきの家屋が多く、写真-4のようにその多くが風や高潮により倒壊していた。調査時までには再建された家も多いが、写真-5のように一部は元の住居跡や堤防上などでテント生活を余儀なくされていた。毎年の雨期の水位上昇に対応するため、家屋は高床式や盛土式になっているが、耐風性は劣ると思われる。ただし、そもそも簡易な構造であるため、低コストで早期に復旧できるという面もあると思われる。また、一般に多くの家屋は樹木で囲まれて風に強い配置となっている。

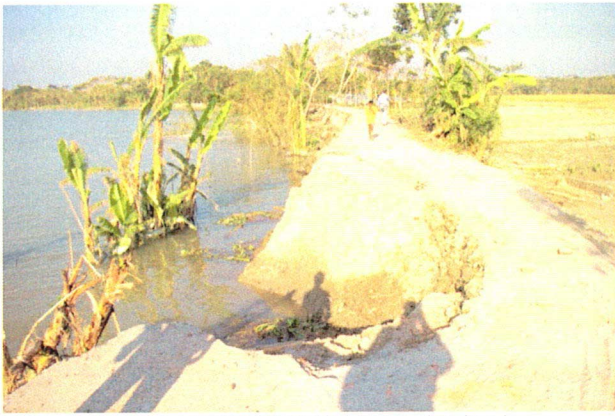
写真-6 河川堤防の被害状況（地点1）

ポトアカリ県 Mirzaganj Upazila の中心都市 Mirjaganj の北東3kmあまりに位置し、すぐ西側に幅約100mの川の屈曲点がある。高潮はこの川を南から進入し、写真-6でわかるように堤防を越えている。また、堤防前面の法面が滑って水中に没している。

高潮はベンガル湾に流れ込む河川を遡上し、その沿川で浸水被害を引き起こすと同時に、越流による堤防の侵食が多数の箇所で生じた。堤防は主にシルト・粘土でできており、サイクロン来襲時には天端上の越流水深が2m以上だったとの証言が多かった。今回のサイクロンが干潮時に来襲したことを考慮すると、長期的には満潮時の高潮による浸水を防げるように堤防を高くする必要がある。また、河岸侵食によりサイクロン以前に無くなっていた堤防もあったことから、防護すべき箇所については水制等により河岸侵食を制御する必要がある。

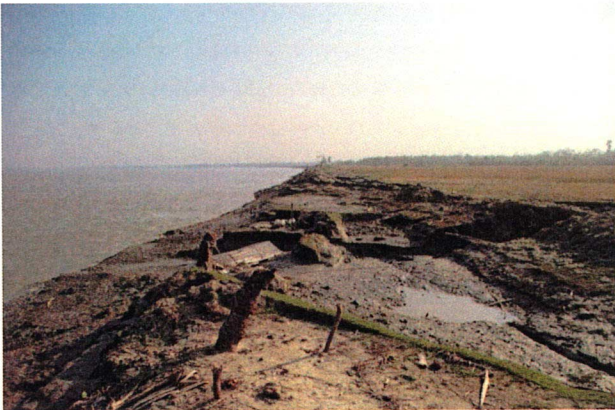
写真-7 河岸侵食による堤防の消失（地点6）

Barguna Sadar Upazila の中心都市 Barguna から18km 南西に位置し、Bishkhali River の屈曲点に面している。河口部までは10kmあまりである。堤防は河岸侵食によりサイクロン来襲前に無くなっていたと言われており、無防備の状態でサイクロンの来襲を受けている（写真-7）。

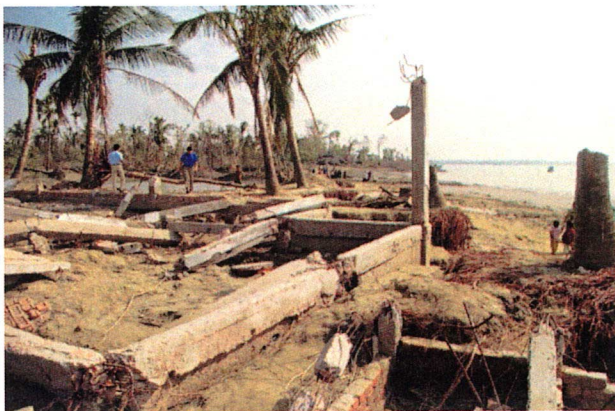
写真-8 ハイスchoolの被災状況（地点7）

の背後に堤防が位置していたが、サイクロン来襲前には、マングローブ林は無くなっていた。写真-8は、堤防の背後にあった鉄筋コンクリート製のハイスchoolが高潮で破壊されたものの残骸である。写真-9は破堤地点の北端の様子である。40cmの方形コンクリートブロックが散乱しているものの、法面形状はほぼ原型をとどめていると考えられるとともに、ブロック護岸のあるところは越流による天端の洗掘等が見られるものの破堤は免れている。

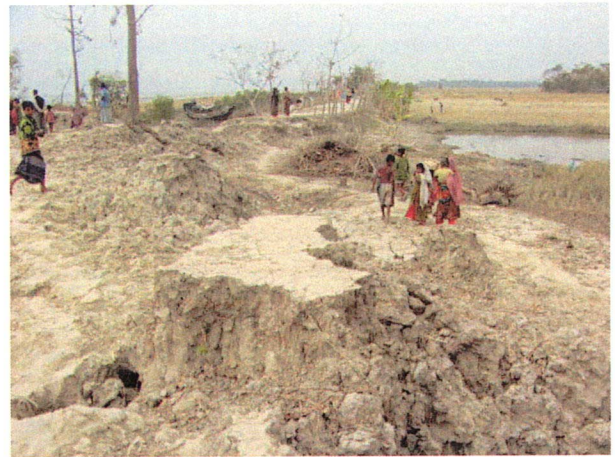
写真-13 越流による堤防の侵食 (地点11)  
(左: 堤外, 右: 堤内)

Baleswar Riverの左岸に位置し、図-2のようにその下流に比べると川岸が張り出している。ここでは、写真-13のように高さ3m程度の堤防が侵食されるとともに、その背後で越流水により甚大な家屋被害が生じていた。この地区では、写真-14のように堤防の上を3m以上の深さで越流し、警報に従わなかった49人が死亡したとのことである。また、堤防の表のりでも侵食が見られ、波浪の影響もあったと考えられる。さらに、堤防の天端やのり面にある木が強風で根から倒れ、堤防の強度を下げたと思われる。

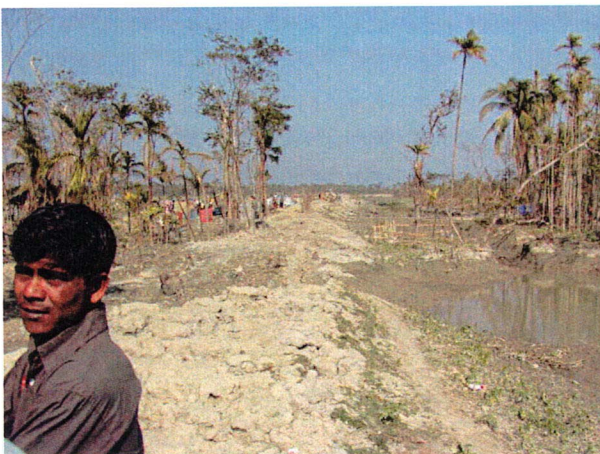
写真-12 越流による堤防の侵食 (地点9)  
(左: 堤内, 右: 堤外)

Baleswar River (バゲルハット県とピロジプール県との境界) の右岸に位置する。河口からの距離は約30kmである。ここでは、高さ3m程度の河川堤防の上を2m以上の深さで越流し、完全には破堤していないものの、堤防が長い区間で侵食されていた(写真-12)。堤防の背後では、越流水により多数の家屋が流出しており、地点10を含むこの地区において800人が亡くなったとの情報があった。また、川側に樹木が繁茂している箇所での被災は、樹木の無い箇所に比べて少なかった。これは、越流水の流速の違いが影響していると考えられる。

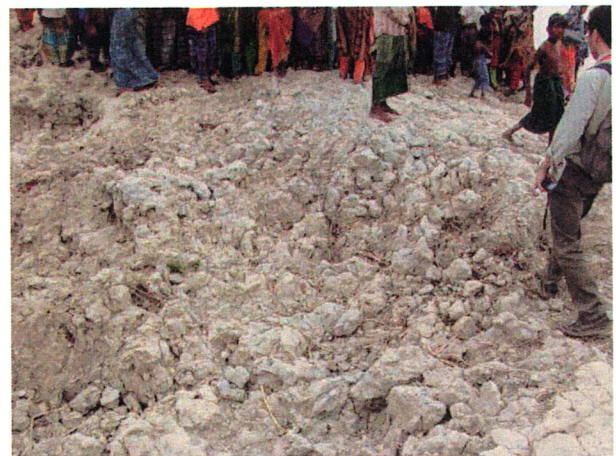
写真-15 ブロック状の侵食面 (地点11)

なお、転圧状況に応じて写真-15のようにブロック状の構造が残っているものが見られた。

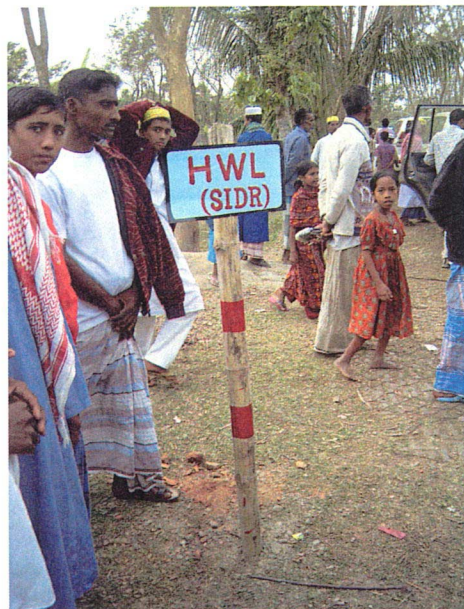
写真-16 浸水記録の表示例

今回、最高レベルのサイクロン警報がサイクロン来襲の3日前に発令され、ほとんどの住民に伝達されたが、漁に出ている漁民などには情報が届かず多くの犠牲者を出したようである。また、サイクロン襲来の2か月前（2007年9月12日）にインドネシア・スマトラ島沖の地震による津波警報が発令された際、多くの住民が避難したが<sup>4)</sup>、津波が小さかった。このため、今回、警報を軽視した住民や、警報を認識していたにもかかわらず、家畜や家財を置いて逃げることをしなかった住民も多くいたようである。高潮に関する「正常化の偏見」は日本と共通の問題であり、地域別の潮位予測など、より細かな情報提供とともに、継続的な防災教育や災害経験の伝承が必要と考える。その一環として、写真-16のような浸水記録の表示は有効である。
