# インドネシアにおける大規模サンゴ移植の実施

## IMPLEMENTATION OF LARGE-SCALE CORAL TRANSPLANTATION IN INDONESIA

大中 晋<sup>1</sup>・遠藤秀文<sup>2</sup>・西平守孝<sup>3</sup>・吉井一郎<sup>4</sup>  
Susumu ONAKA, Shubun ENDO, Moritaka NISHIHARA and Ichiro YOSHII

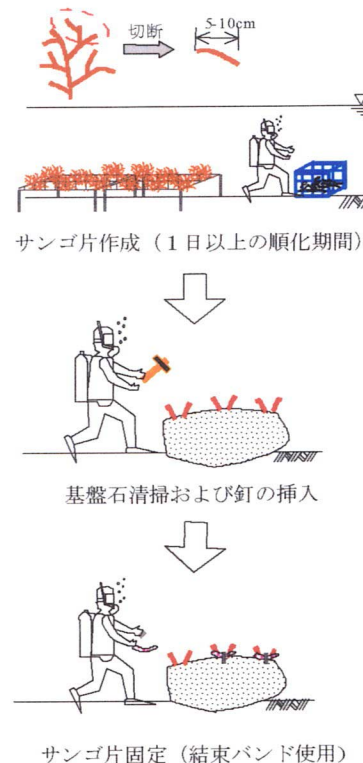
図-3 サンゴ移植手順

サンゴ移植の作業手順を示したものが図-3である。

#### a) 基盤石搾孔および投入

予め陸上において、基盤石として用いる石灰石の表面に、固定用釘挿入のための搾孔を行う。孔の配置および間隔は、基盤石の上層面の面積（約0.65m<sup>2</sup>）と成長後のサンゴ占有状況を考慮し、上層

面の9箇所とした。また各ブロックの外側に設置される基盤石については側面にも3箇所の孔を設けた。1箇所の孔の間隔は、固定するサンゴ片の大きさを考慮し7-8cmとした。穿孔された基盤石は、台船にて運搬され、サンゴ固定前に予め現地に設置した。なお、1ブロック当たり（25m四方）の基盤石総数は700～800個程度である。設置に際しては、特に基盤石設置高の慎重な管理を心がけた。

#### b) サンゴ群体収集～仮置架台への移設

ダイバーによる水中作業により、パール等を用いてBW2設置エリアからサンゴ群体を採集した。採集したサンゴ群体は、運搬用ボート上の海水を満たした発泡スチロール箱に入れて、仮置架台まで運搬した。仮置架台は1m×2mの大きさを持つ、鉄筋棒で組んだものであり、図-1に示すA地点近くに計70個設置した。なお仮置架台までの運搬距離は1km程度であり、運搬後直ちに仮置架台上へ移設し、1日以上の順化期間を設けた。

#### c) サンゴ片作成～固定

1日以上順化後、仮置架台上に固定されているサンゴ群体から、サンゴ片への切断を行う。サンゴへのストレスを極力抑えるために、作業はすべて水中作業とした。サンゴ片は5-10cm程度の大きさとし、作成されたサンゴ片はプラスチックカゴに入れて再び同地点で1日以上順化させた。特に切断後にはストレスからくる粘液の分泌が顕著であったこと

から、この粘液が完全に消えるまでは固定作業を実施しないこととした。順化後、予め基盤石表面の清掃を行った後に、サンゴ片の固定作業を実施した。サンゴ片の固定は、釘とプラスチック製結束バンドを用いて行った。なお大量のサンゴ片を限られた期間内に固定する必要があることから、一連の水中作業は三グループに分け、第一グループは基盤石の清掃、第二グループは釘の打ち込み、第三グループは結束バンドを用いたサンゴ片の固定というように、水中作業は流れ作業的に行った。なお個数は少ないものの、塊状サンゴおよび一部の樹枝ミドリイシについては、水中セメントのみによる固定方法も合わせて組み入れた。

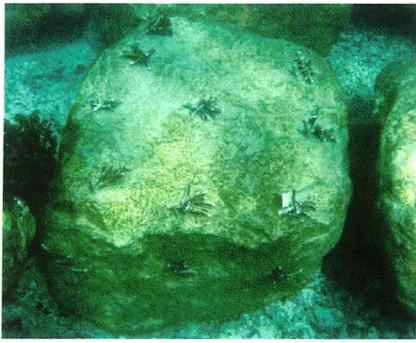
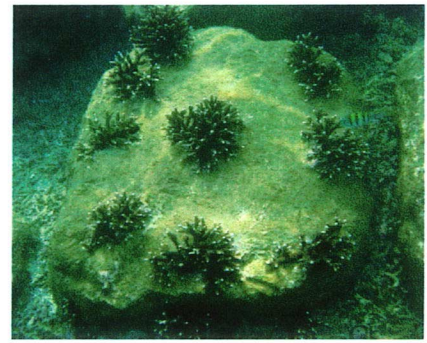
写真-1 サンゴ成長状況 (ミドリイシ)

写真-1は、固定から2週間後、1.5ヶ月後、および4.5ヶ月後のミドリイシサンゴの成長過程を示す。固定から4.5ヶ月の間に既に4～5倍以上の大きさに成長している。写真-2は葉状コモンサンゴおよびスリバチサンゴの1ヶ月後、4ヶ月後および6ヶ月後の成長過程を示す。ミドリイシに比べて成長速度は遅いものの、確実に成長している様子がうかがえる。ミドリイシの移植後の全般的な傾向として、移植後2～3日経過後あたりから、大部分のサンゴ

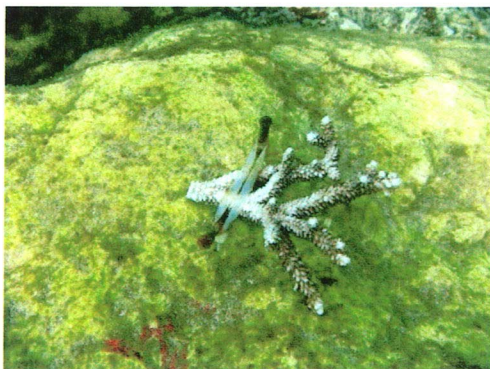
写真-3 固定直後の色落ち (白化) 状況

片の色落ち（白化）が見られ、これが2週間程度続いた（写真-3）。その後ほとんどのサンゴ片は元の状態に戻り順調な成長を続けているが、白化の著しかったサンゴ片の一部では、そのまま死亡したものも見られた。固定から1.5～2ヶ月程度で写真-4に見られるような基盤石への再固着が確認された。1回目のサンゴ移植の実施から既に半年程度経過した現在まで、全体としてほぼ98%以上の高い生存率が確認されている。また、これまでクタの礁池ではほとんど見られなかった多種の魚類の生息環境が形成されつつある（写真-5）

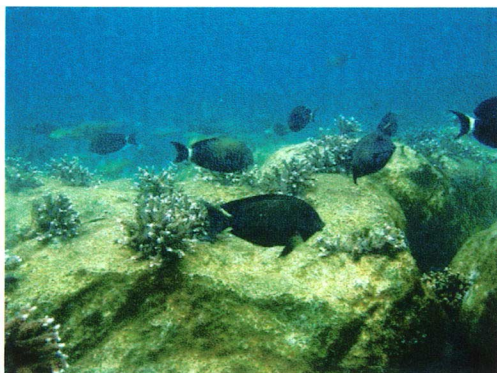
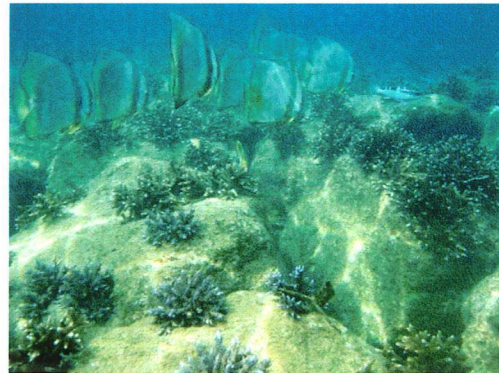
写真-5 多様な魚の生息環境の形成
