# 京都府後ヶ浜海岸の侵食実態

## BEACH EROSION OF NOCHIGAHAMA COAST IN KYOTO PREFECTURE

Beach changes of the Nochigahama coast in Kyoto Prefecture, facing the Sea of Japan, were investigated on the basis of the aerial photographs and field observation. The Nochigahama coast is a pocket beach with a 1.1 km length. This beach had been stable for a long time, but since 1964, beach erosion has become severe. The cause of the erosion was investigated. The Takeno River flows into this pocket beach, and the fluvial sand supply from this river has nourished this beach. However, since 1964, river bed mining had been carried out at the river mouth, resulting in the decrease in sand volume of this pocket beach. This became the main cause of the beach erosion on this coast.

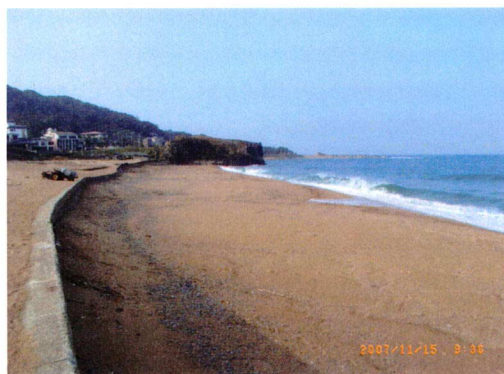
図-10 西向きに海岸状況を望む

図-10は、図-9の撮影地点から西向きに海浜状況を撮影したものである。前方に見えるのが行者岩

である。行者岩は現況でかなり沖向き突出しているが、図-3の汀線変化解析に明らかなように、沿岸漂砂は岩礁の先端を回り込める条件下にある。図-11は、行者岩頂上から東側海浜と立岩を望んだものである。現地踏査を行う前、北東方向からの波の入射が卓越した結果、行者岩直下では前浜は広く、逆に遠方の立岩の西側直近では前浜が狭まっている。また、海岸線に沿って直立護岸があるが、その背後は駐車場および保安林区域となっている。最後に、ポケットビーチ西端の岩礁a付近の前浜で海浜材料を調べたのが図-12である。海浜材料は風化花崗岩砂（マサ土）で、時計のガラス盤の左右の幅から定めたスケールとの比較によれば、砂の粒径は2～5mmの

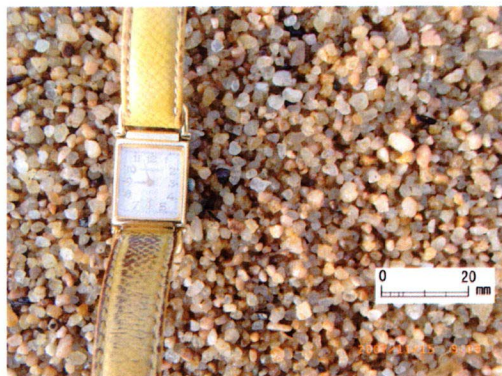
図-12 岩礁 a 付近の前浜での海浜材料

礫である。

性が高いことを示唆する。そこで図-2の1964年の空中写真に示すように、立岩の南側に矩形状の区域を定め、1947年から1994年までの8時期についてこの矩形区域内の変化を調べた。結果が図-13である。これによると、1964年以降、竹野川河口部の左岸側に大きな窪地が形成されたが、1994年までには河道内でのこのような不自然な形状の窪地が消えた。これらより、1964年から1989年頃までに河道内で掘削が行われていたが、掘削が中止されて自然河道の形状に近づいたと考えられる。立岩背後の河口砂州は波の作用により変動が著しいが、その砂州部分で砂が採取されたことが侵食原因と推定される。後ヶ浜では侵食によって前浜が消失したが、海浜構成材料は図-12に示したように礫である。ポケットビーチ内に堆積した礫は安定性が高いので、掘削により除去されない限り消失しにくいはずであることも上記推定を裏付けている。
