# 南九十九里浜の侵食と堆積の実態

## BEACH EROSION AND ACCRETION OF SOUTH KUJUKURI COAST

宇多高明<sup>1</sup>・三波俊郎<sup>2</sup>・古池 鋼<sup>2</sup>・星上幸良<sup>3</sup>・長山英樹<sup>4</sup>

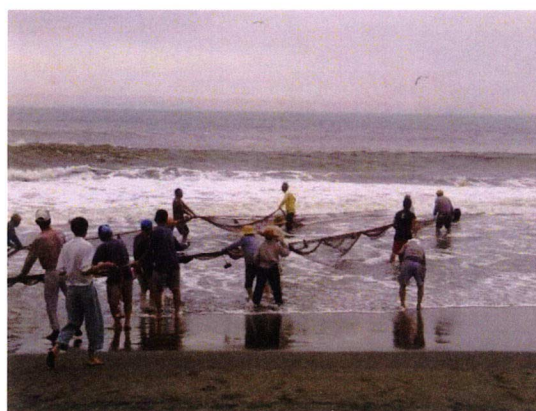
図-13 観光地引網の光景 (X=17.5km)

上記のように南九十九里浜の南部では侵食が著しいが、北側に離れると次第に侵食状況は軽くなる。例えば、一松海水浴場のやや南側で行われていた観光地引網の状況が図-13である。九十九里浜における地引網は長い歴史があり、海岸侵食とともに地引網は行われなくなったが、今回たまたま長生海水浴場の南側の地先で行われていた地引網状況である。

侵食域では対策として大型フトン籠が設置されているが、それらの多くは波に直接晒され、破損が進んでいる。侵食とともに海水浴場はもちろん、緩勾配の九十九里浜の風景、例えば天然砂丘 (図-14)、観光地引網 (図-13)、砂浜での遊び (図-15) などの九十九里浜らしい海岸環境が消えつつある。こうした侵食と対照的に、片貝漁港においては現況で益々細砂の堆積が進んでいる。このため航路に砂が溜まったのみではなく、背後地では飛砂も著しい。

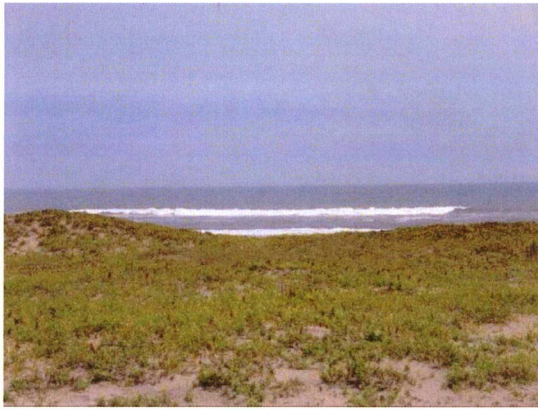
図-14 堀川河口北側海岸にある砂丘地 (X=8.8km)

図-14は、堀川河口のすぐ北側の海岸にある砂丘地の状況である。昔ながらの九十九里浜のよきイメージが残されている。コウボウムギに覆われた砂丘から碎波帯を望んだものであり、侵食が激化する前の南九十九里浜の状況はこの付近にのみ残されるという状況となっている。

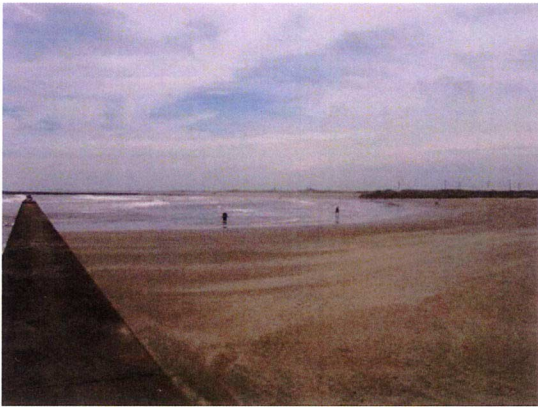
図-16 片貝漁港での著しい堆砂状況 (X=1.8km)

調査区域北端の片貝漁港での著しい堆砂状況を示すのが図-16 (図-9 の P1 地点) であるが、旧防波堤の南側に大量の砂が堆積している。右手に遠く見える防波堤の手前側は海であったが、現況では砂が堆積して前浜となった。
