# 冬季高波浪による滑川漁港海岸における 波浪・飛礫災害に関する現地調査

FIELD SURVEY OF COASTAL DISASTER CAUSED BY WINTER HIGH  
WIND-WAVES AND WAVES-CARRIED GRAVELS AT NAMERIKAWA  
FISHERY-PORT COAST

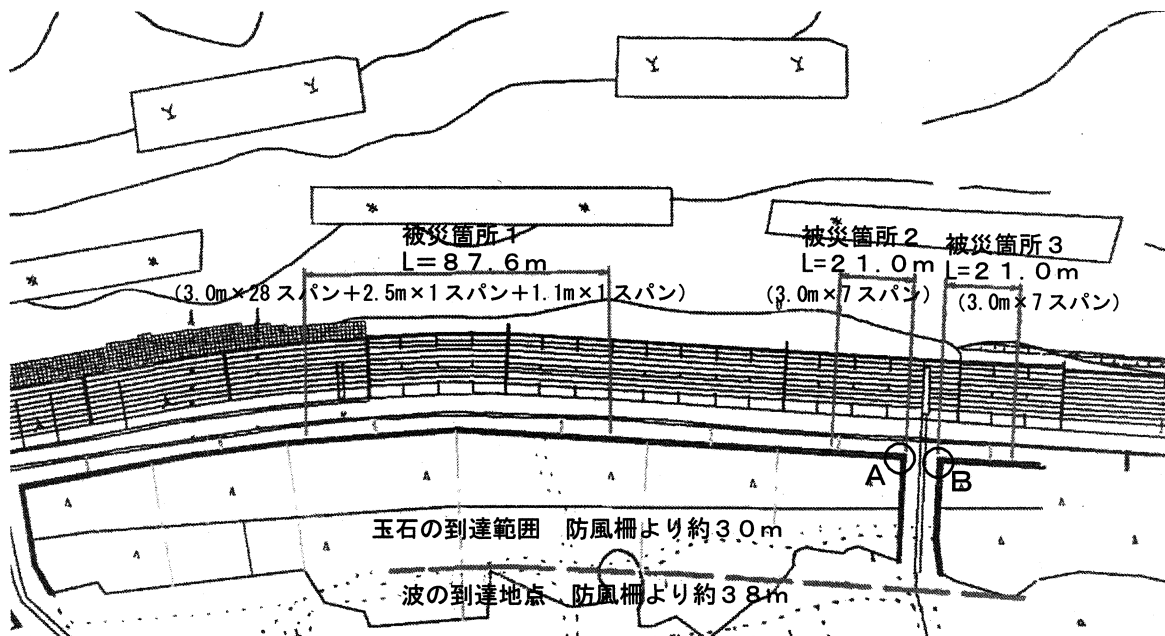
図-2 滑川漁港海岸の海岸保全施設の平面配置

滑川漁港海岸は, 図-1 に示すように, 富山湾のほぼ中央部に位置する。滑川漁港海岸の海底勾配は約 1/7 の急勾配であり, この急勾配斜面上に緩勾配海岸堤防(天端高: +5.5m 及び +4.5m) が構築され, その沖合には消波ブロック離岸堤(天端高: +2.5m) が 2 列配置されている(図-2 と図-3 参照)。図-2 に示すように, 海岸堤防法先の一部は狭い礫前浜であるが, 残りは礫浜がなく根固工が施工されてい

低・高フェンス部（東側）で約10mであった。なお、図-5の横軸（沿岸方向距離）0mおよび図-6の116mは、それぞれ図-2のA地点（被災箇所2の東端）およびB地点（被災箇所3の西端）を示している。

の背後領域であった。しかし、岸側離岸堤の遮蔽域に対応する海岸堤防の背後領域では、防風柵中央部に凹みが生じている箇所は多いものの、防風柵の破断などの大きな被害は生じていないこと、また、海岸堤防堤脚部に根固めブロックが施工されている海岸堤防の背後領域の防風柵には殆ど被害が発生していないことも認められた。(図-2 参照)

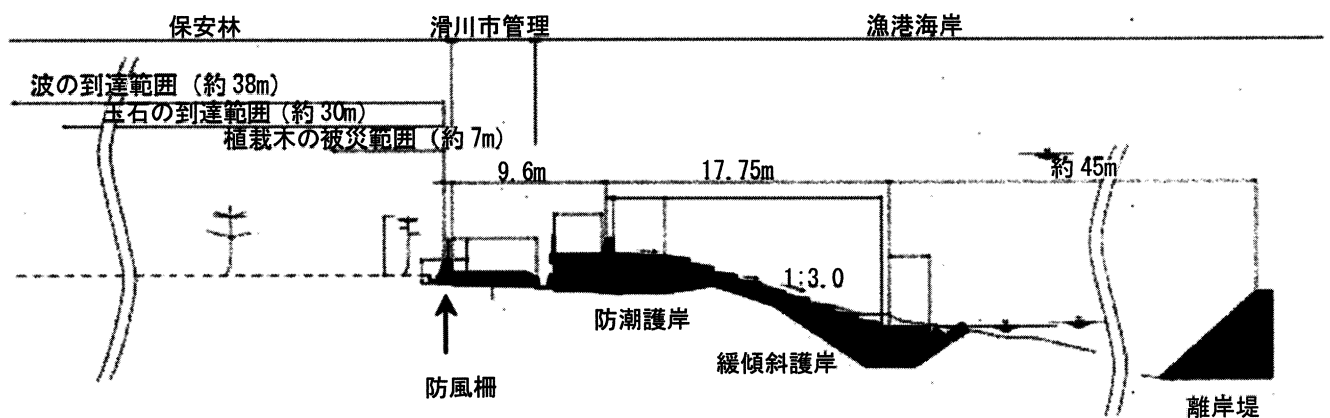
図-3 滑川漁港海岸における海岸堤防と防風林の代表的な縦断面

る。海岸堤防背後には、図-3 に示すように、飛塩や飛砂から住宅地や田畑を護るために防風林が設置されており、その沿岸方向距離は約 130m である。

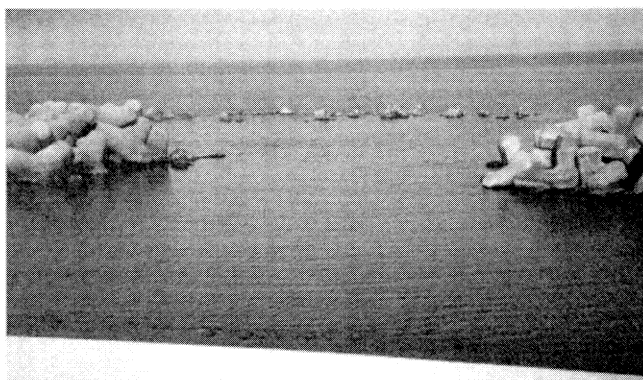
写真-1 沖側離岸堤の天端沈下

堤の消波ブロックの散乱に伴う天端の 2m 低下 (写真-1 参照), 内水排水用ボックスカルバートの崩壊 (写真-2 参照) 及び 1t の被覆ブロックと 0.37 t の巨礫の移動に伴う管理用通路の防護柵の被害などが認められた。特徴的な甚大な被害は, 海岸堤防背後に設置された防風林の防風柵の破損と育成中の松木の倒壊であった。本論では, 以下, 巨礫の移動による被害と海岸堤防を越えた波と飛礫による防風林の被害について述べる。

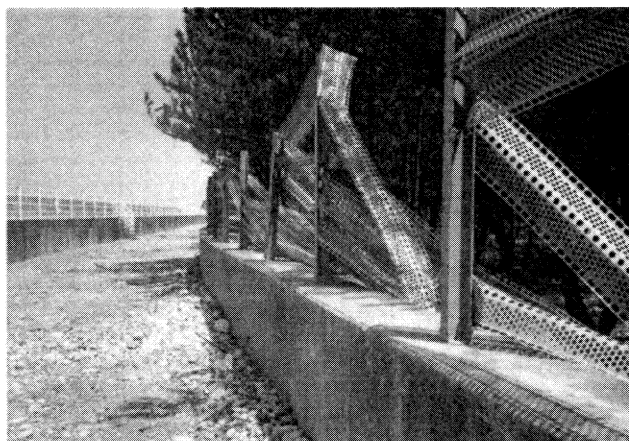
写真-7 防風柵ネットの破断

波浪と礫が海岸堤防を越えて防風林に激突し、防風柵と防風林に甚大な被害が生じた（写真-7～写真-10 参照）。飛礫の到達した範囲と飛礫の重さの調査を4月5日に行ったが、被災を受けた2月24日から約1ヶ月経過している。その間、防風林に飛散した多量の礫が人間の手により移動され、被災当時の状況と異なったのかどうかは不明であるが、後述の図-5と図-6の飛礫の分布状況と飛礫の重量は4月5日の計測値である。

防風柵は鋼製支柱と鋼製ネットで構成されており、その寸法は図-4に示すように、高さ1.265m、支柱間隔は3mである。波浪と飛礫による防風柵の被災総延長は約255mであり、防風柵の被害は、①ネットが凹む、②支柱やネットが傾く、③ネットが破断し支柱も傾斜する（写真-7参照）および④支柱が根元で切断されてネットが飛ばされる（写真-8参照）の4形態であり、被害甚大な形態④が3箇所が発生したことが認められた（図-5の×印）。なお、鋼製支柱の曲げ破壊強度は $245\text{N}/\text{mm}^2$ である。また、破断された防風柵（被災形態③と④）は、図-5と図-6に示すように、高フェンス部で約120m、

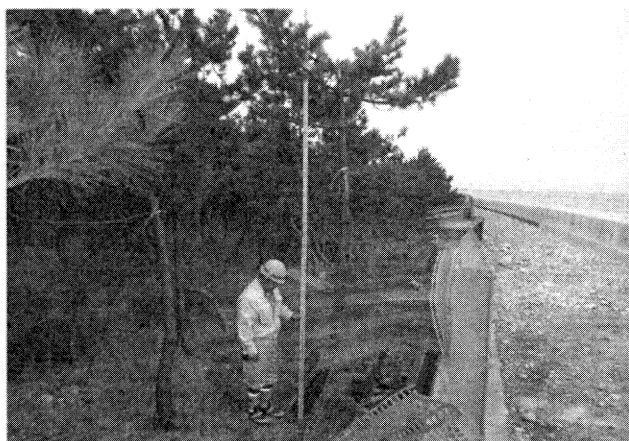
写真-9 松木に残る直撃礫痕

防風柵背後の防風林に飛来した礫の到達範囲（推定：図中――（破線））とその範囲内での最大重量 $W_m$ および礫飛来先端地点での礫重量を図-5、図-6に示している。特に、持参したバネ秤（最大で40kgf計測可能）で計測できない重い礫が多く直撃していることが判明し、防風柵の支柱が根元から折れ曲がり破断した箇所（図-5の×印）の防風柵前面や背後の防風林には40kgfより重い礫の点在が認められた。一方、破損がない防風柵背後の防風林には高々2.2kgf～5kgfの軽い玉石（礫）のみが認められ、大きな越波と重い飛礫が激突した防風柵には激しい破損が生ずると共に、育成中の松木が幹から折れる被災も相当数認められた（写真-9と写真-10参照）。

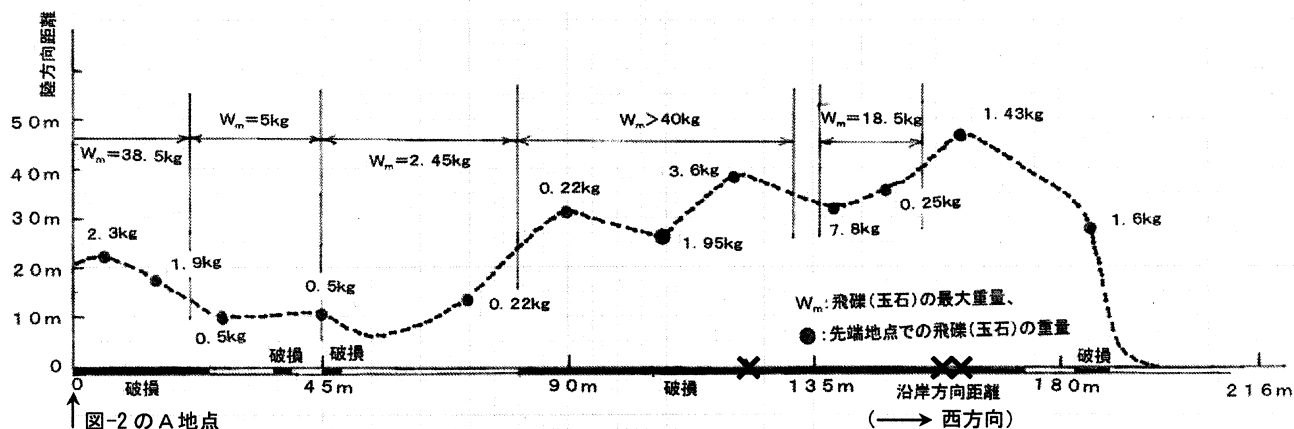
図-5 高フェンス部（西側）における、飛礫の到達範囲と飛礫の最大重量 $W_m$ と先端地点での飛礫の重量

飛礫は、防風柵支柱の折損箇所（図-5の×印）の近傍では、47m陸域に達していた。破損のない防風柵背後では、6m～10m陸域まで飛礫が点在していた。

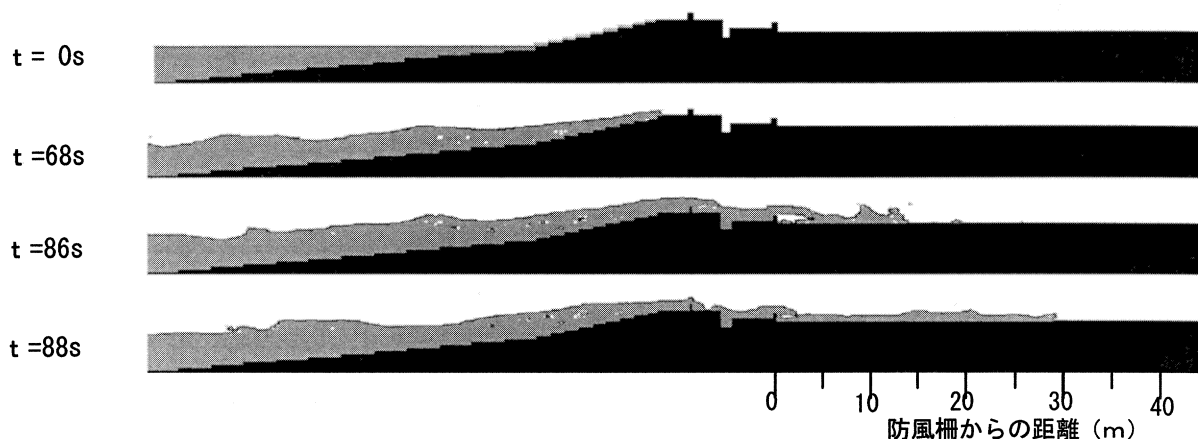
図-7 越波状況の数値計算

高波浪が海岸堤防を越波して防風林を直撃した状況を「CADMAS-SURF」<sup>3)</sup>を使用して検討する。図-7は、離岸堤天端が海面まで沈下し、そこに推定被災波浪(波高10.7m、周期14秒)が海岸堤防を直撃する条件下で数値計算した越波状況を例示したものである。同図より、海岸堤防を越波した波が防風林に達して陸域38m地点に到達した状況はかなり近似していることが確認できる。数値計算によれば、本論では図示しないが、最大流速は緩勾配海岸堤防の法先部で約5~10m/s、パラペット前面部で約7m/s~10m/s、パラペット天端部では約9~14m/sと推測された。移動した礫には慣性力が作用せず、抗力 $F_D$ あるいは揚力 $F_L$

のみが作用したことが判明し、さらに、上記の最大流速(5m/s~14m/s)は礫の移動限界流速約3~5m/s<sup>4)</sup>を充分超えることが認められた。このことより、重量370kgf~1tf(推定)の巨礫が移動した状況、また重量40kgf程度の礫が波と共に防風林を直撃した状況が、「CADMAT-SURF」から
