# 人為改変による砂浜消失 -千葉県船形漁港周辺海岸の例-

## BEACH EROSION TRIGGERED BY ANTHROPOGENIC FACTORS-EXAMPLE OF FUNAKATA COAST IN CHIBA PREFECTURE

**Key Words:** *Anthropogenic factors, Funakata coast, shoreline changes, erosion*

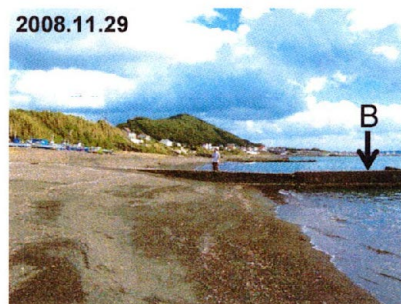
図-8 突堤Aの東約130mにある突堤Bの状況

図-2に示したように、大房岬の東側にはフック状汀線が形成されているが、この汀線は図-6のように突堤Aを境に段差を有し、東側が後退している。このことは突堤A付近では東向き沿岸漂砂が卓越していることを示す。詳細に観察すると、突堤Aの付け根部分の天端高はバーム高と等しく、天端上に砂が堆積していることから、沿岸漂砂の一部は矢印で示す越流とともに下手側へと移動可能である。図-7は突堤Aの下手側にできた比高0.9mの浜崖であり、突堤の基部が侵食されて根固め捨石が露出し、さらにこの浜崖は突堤から東向きに離れるに従い比高が下がる。これより東向き沿岸漂砂の卓越が明らかである。図-8は突堤Aの東約130mにある突堤Bの状況である。突堤Bの西側直近では砂が堆積しバームが

形成されている。この場合も突堤Bは完全に沿岸漂砂を阻止しておらず、突堤の付け根の天端高が隣接海浜のバーム高より低いために、遡上波の一部が突堤の背後を通り過ぎて東側へと流れ落ち、その際砂も運ばれている。図-9のようにコンクリート上に西側から砂が被さっていることから西側から砂が運ばれてきていることがよく分かる。

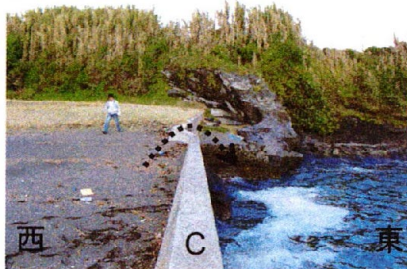
図-10 突堤Cの左右岸における堆積状況の差異

突堤Bの東約100mに1974年当時から存在した突堤Cの左右岸における堆積状況の差異を図-10に示す。突堤Cの西側では天端近くまで砂が堆積しているのに対し、突堤東側では砂浜は全くなく岩盤が露出し

ている。このことは突堤Cの沿岸漂砂阻止能力が突堤A,Bと比較して高く、東向きの沿岸漂砂を長い年月阻止してきたことを意味する。ただバーム高と天端高の差が小さいことから、高波浪時の越波時には突堤A,Bと同様な機構による漂砂の流出が起こると推定される。突堤Cの東側では広く岩盤が露出しているが、岩盤の東側は再び砂浜となる。図-11は岩盤の東側隣接部に形成されていた浜崖を示す。端部で比高が1.4mで、東側に比高が低下している。海浜植生の根が多数露出していることから最近侵食されたことが明らかである。浜崖の高さは岩盤から東向きに離れるに従い次第に低下し、消失する。このことからこの浜崖は東向きの沿岸漂砂の卓越した条件のもとで形成されたことがわかる。
