# 海岸道路を走行する車両の高波による 脱輪事例の分析

## ANALYSIS OF A VEHICLE FALLEN OUTSIDE A COASTAL ROAD BY WAVE ACTION

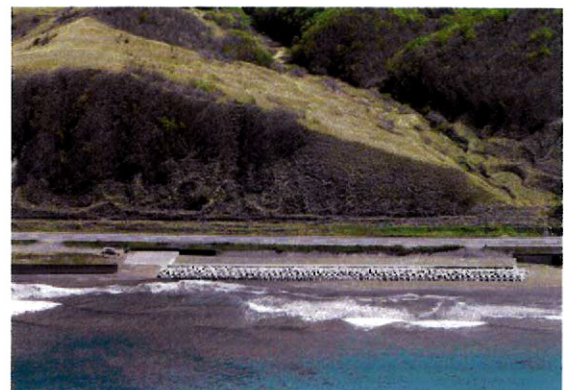
写真-1 事故現場の状況 (2006年5月撮影)

なお、事故当時、写真-1に見られる消波ブロックは設置されていない状態であった。

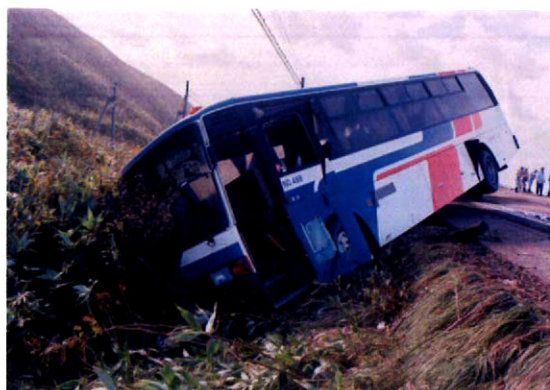
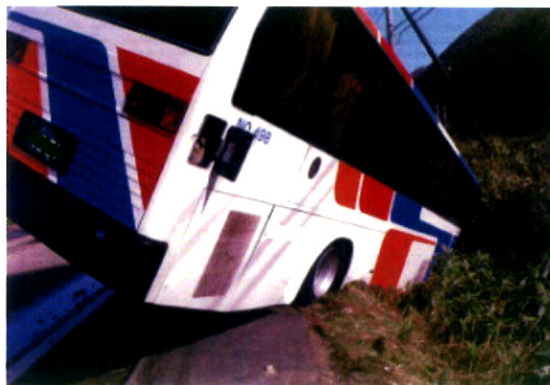
写真-2 高波により脱輪したバス

事故は、大型バスが海側の車線を走行中に発生した。運転手の話によると時速約  $50\text{km}$  で走行中、突然、護岸からの激しい越波が生じ、ブレーキを踏むも間に合わず、その越波内に突入した。ハンドルでの回避を試みたものの全く制御が効かず、反対車線を越えて道路山側の窪地へ転落した。写真-2 は、事故直後のバスの転落した状態で、写真-3 は、その車内の状態を撮影したものである。

(a) 車両前部

(b) 車両後部

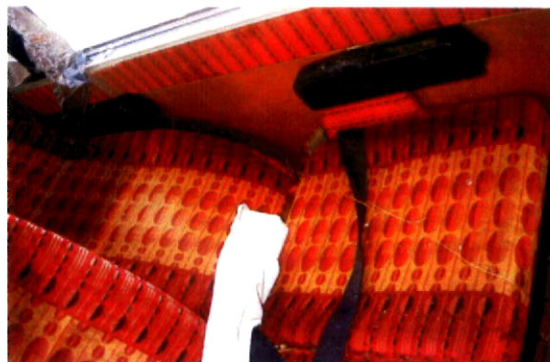
写真-3 車内の状態

(a) 運転席

(b) 左側最前列

図-3 は、事故に遭遇したバスの形状と座席の配置を示したものである。バスの形状寸法は高さ 2.4m 幅 2.2m、長さ 9.5m である。事故当時乗客数は全 33 名、事故により負傷した乗客は 6 名で、このうち 2 名が入院した。その 2 名のうち 1 名は、流木の衝突により破損した窓ガラス（写真-3 の (b) 参照）の破片により頭部に裂傷を受けた。

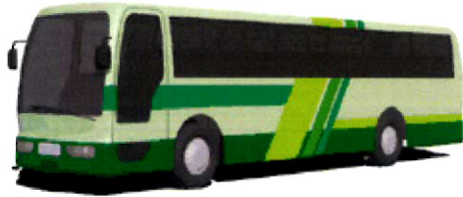
図-3 バスの形状と座席表

- ：乗客
- ：負傷者（打撲）
- ▲：負傷者（裂傷）
