# 長目の浜の洋上ウバメガシ林内礫浜構造について

INNER STRUCTURE OF A GRAVEL BEACH UNDER COASTAL FOREST ON  
NAGAMENOHAMA, KAMIKOSHIKI IS., KAGOSHIMA

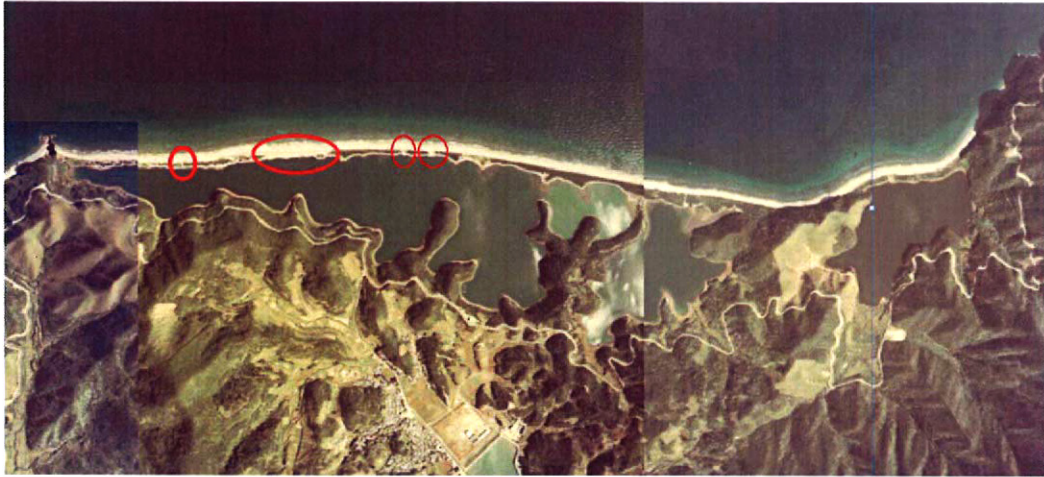
写真-2 長目の浜の拡大空中写真（1977年）

1977年撮影の写真-2に示すように、この長目の浜には海浜植生が繁茂し、その代表的なものとしてウバメガシ林が発達している。現地踏査によればこのウバメガシ林は、横断方向（海陸方向）、つまり砂州の頂部付近から内水面境界部まで発達している。しかし、沿岸方向では、ウバメガシ群落の一部途切れている。写真-2の丸印で示されるウバメガシ群落の顕著な途切れ個所は、写真-2の28年後に撮影された2005年の航空写真で確認しても、回復が進行していない（写真-3参照）。この森林が途切れた個所は、1951年10月14日に鹿児島県枕崎市付近に上陸したルース台風により砂州が完全に切れて湖口が形成され、海とつながった個所と言われている。本調査地に被災を及ぼしたルース台風は、最大風速が69.3m/sの大型台風で上陸時の勢力も935hPaであったために、死者は全国で572名となった災害史上顕著な大意思風でもあった。

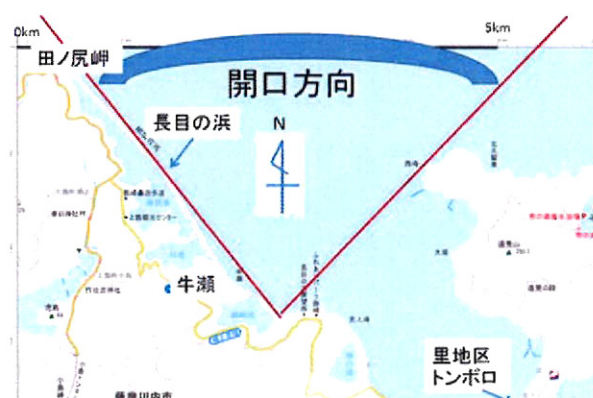
図-2 長目の浜の開口特性と入射波浪の卓越方向

長目の浜は上甕島の北側に位置している。また、写真-1に示すように、浜の東側は里村のあるトンボロ地形およびその前に接続した島状地形により海域が遮蔽され、北西から北東に渡る方向だけが開口している。したがっ

て、現状では礫浜を形成し維持するのに必要な漂砂を引き起こす主要な波（卓越波浪）は、この開口方向からの波に限定されている。この開口方向から入射し、かつ礫を移動開始させ、そして、輸送することが可能なエネルギーを持つ波は、台風時の継続時間が比較的短い波か、冬季季節風により発生する継続時間の比較的長い波であると考えられる。長目の浜では、入射波方向が限定されていることが、本地形の形成機構として重要である。

現状の地形図だけを見れば、北側（開口方向）からの卓越波浪による波食で田ノ尻岬周辺の海食崖が崩落することで供給された礫を含む多量の土砂が、南東向きの沿岸漂砂により牛瀬側に徐々に輸送され堆積した結果形成されたのが、長目の浜と考えられる。つまり、長目の浜は北西端の田ノ尻岬から南東に向かい徐々に延伸し、最終的に牛瀬に接続した結果形成されたのが、現在の海跡湖群であると推測される。したがって、長目の浜は田ノ尻岬が主な沿岸漂砂供給源となり形成された礫浜である。

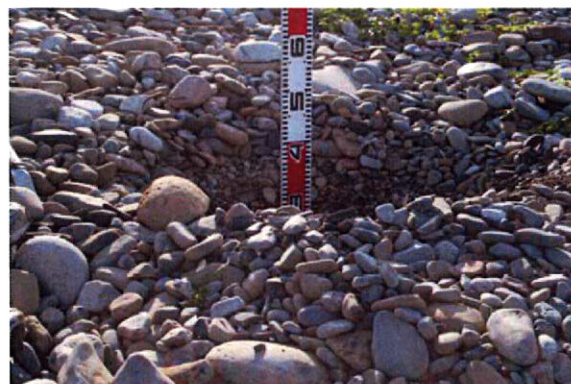
写真-6 森林海側の礫浜表面の礫堆積状況

長目の浜は、写真-6に示すように浜表層が礫で構成された砂州（砂州）である。前述したように、礫で構成された砂州は透水性（水はけ性能）が、砂質性の砂州と比べて一桁以上高い。したがって、水分を必要とする植生が成長するのに恵まれた環境とはいえず、ウバメガシ林が発達した何らかの特殊な保水機構が礫浜の内部構造として存在するのではないかと考えた。そこで、ウバメガシ林内および境界部で、浜の内部構造を調べるために礫浜を掘り下げ、保水機構の存在を確かめてみた。なお、植生への被害を極力減らし、かつ内部構造を破壊しないために、礫浜の掘り下げ作業はバールと人力で注意深く行った。

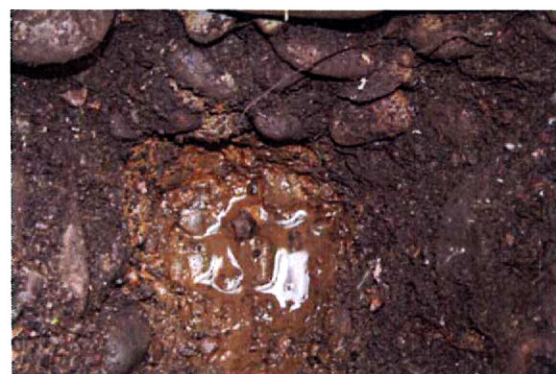
写真-7 内水面側の礫浜内部構造（湖水面水位付近の粘土層と上部の有機物層）

まず、ウバメガシ林の内水面側で掘り下げ作業を行った。掘り下げ作業は二人一組で2チームをくみ、交替で掘り下げた。写真-7に示すポイントでは、約70cm掘り下げた。表層付近では樹根と有機物を含む層が見えた。写真-7には、掘り下げた穴の最も深い部分で内水面水位とほぼ同じ標高の礫浜内部の状況を示す。下層に透水性の低い粘土層があり、その上部に保水性の高い有機物を含む層があることが分かる。

長目の浜の掘り下げ作業の結果、ウバメガシ林の発達しているところでは、礫浜の鉛直構造として、表層付近には保水性のあるマット状構造が、そして、その下に有機物層がある。さらに、内水面水位近くの層には粘土層が存在し、ある種の浮島状構造になっていることが分かった。

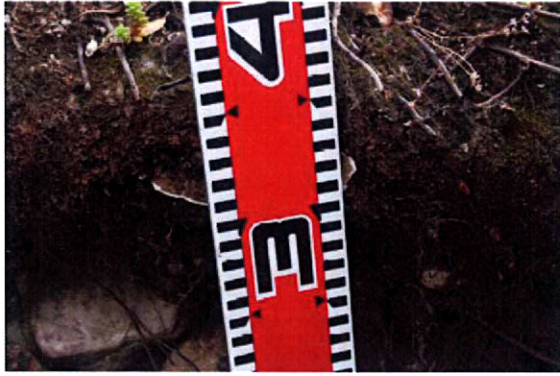
写真-8 ウバメガシ林中央部の礫浜表面の保水マット状構造

次いで、ウバメガシ林の中央部で、ウバメガシの成長が良好な箇所を選び掘り下げた。その結果、厚さが約10cm程度のマット状の構造が浜表層にあることが分かった。マット状の構造を目視で観察すると、細かい根状のものが、密接に絡まった層になってい。
