# 鋼矢板護岸に作用する流氷の接触圧力に関する 現地計測

## FIELD MEASUREMENT OF CONTACT PRESSURE BETWEEN ICE AND SHEET PILE IN WATERS INFLUENCED BY DRIFT ICE

河合孝治<sup>1</sup>・牧田佳巳<sup>2</sup>・木岡信治<sup>3</sup>・寺島貴志<sup>4</sup>・竹内貴弘<sup>5</sup>

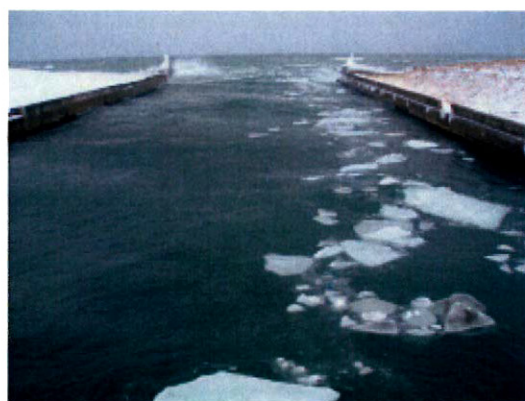
図-6 波浪とともに流水が湖内に侵入するパターン

「3. 鋼矢板の腐食摩耗量調査」において、サロマ湖第2湖口における鋼矢板の肉厚減少量が、一般的な腐食に加えて大きくなっている要因として、流水の作用に伴う摩耗が示唆された。流水による摩耗メカニズムを把握するためには、水路内において流水が護岸鋼矢板に対してどのように作用しているかを把握することが重要である。このため、サロマ湖第2湖口における流水の流出入形態について、目視調査を行った。目視調査は、オホーツク海沿岸に流水が接岸する時期を考慮し、平成20年2月中旬～3月下旬にかけて行った。目視調査の結果、流水の流出入形態としては、①流水が完全に接岸する前に波浪とともに湖内に侵入するパターン(図-6)、②疎らな状態で流出入するパターン(図-7)、③氷盤同士が互いに密に接した状態で水路全幅に渡って流出入するパターン(図-8)の大きく3パターンに分類される。なお、湖内側のアイスブームや、接岸している流水に氷盤がトラップされた場合には、氷盤の移動は無い。
