# 2005年台風14号に伴う高波浪による 広田遺跡の侵食

EROSION OF HIROTA RUINS DUE TO STORM WAVES ASSOCIATED  
WITH TYPHOON 0514

The Hirota ruins are located in the Minamitane Town in Tanegashima Island and face the Pacific Ocean. These ruins in the coastal sand dune have kept stable for 1400 years since the Yayoi era. In September 2005, the typhoon No. 14 landed the Tanegashima Island and the ruins were eroded and exposed to waves. In this study, the causes of the damages to the ruins were investigated using field data. It was found that the primary cause was the attack of the storm waves and the secondary cause was the presence of the seawall with an insufficient length.

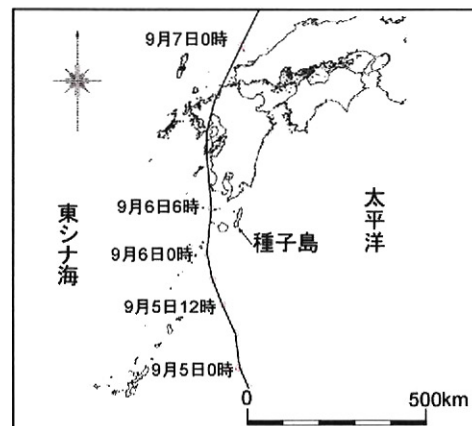
図-1 台風14号の進路

2005年9月4日から6日, 台風14号が種子島に襲来し, 台風に伴う高波浪の作用により南種子町の広田海岸では自然砂丘地にあった広田遺跡が著しく侵食され, 遺跡が露出し弥生~古墳時代の人骨が多数現れた. この台風時, 宇宙航空研究開発機構の気象観測によると, 9月6日4時34分には最大風速40.9m/s (風向SSE) を記録した. また瞬間最大風速は9月6日4時25分に54.5m/s (風向SSE) に達した. 図-1には台風14号の進路を示すが, この台風は中心は9月6日に種子島の西70kmを北向きに通過し, 種子島が台風の右半円に入るといった条件であった. 広田遺跡は, 広田川河口部右岸の砂丘地にあるが, 昭和30年代の発掘調査により海岸砂丘に埋った弥生時代後期~古墳時代の墓地跡であることが明らかにされている<sup>1)2)</sup>. したがって弥生時代以降1400年間という長い年月の間, 砂丘地は侵食も受けず安定的に保たれてきたが, 2005年9月の台風14号に伴う高波浪で著しい侵食が起きたことになる. 砂丘が安定的に推移してきた1400年以上の期間に対し, なぜ2005年になって顕著な侵食が生じたのか? は大きな疑問であり, またこのことは今後の広田遺跡の保護について考える上でも重要なことである. 一般に, この種の侵食の要因には海浜砂量を大きく減じるような人為的要因, 例えば浚渫や土砂採取, さらに波の遮蔽構造物の建設などが関与する例が多い<sup>3)</sup>が, 広田海岸で

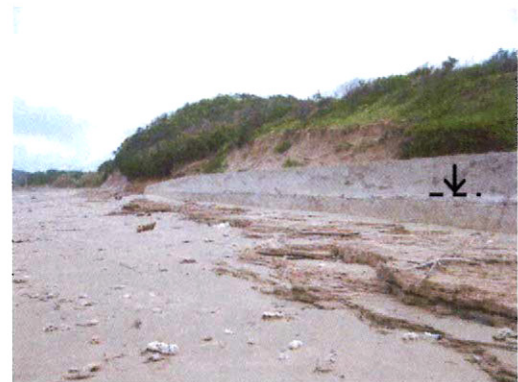
図-6 広田遺跡海側の直立護岸前面に露出したビーチロック（2005年9月6日）

図-6は広田遺跡の海側に設置された直立護岸とその前面に露出したビーチロックの状況を示す。護岸

中段に破線で示すように、護岸上部が変色しているのに対し下部は白いことから、高波浪により護岸前面が侵食され護岸が露出したことが見てとれる。また護岸前面にはいく層ものビーチロックが露出しているが、ビーチロックの形成要因を考えれば護岸自体が砂丘地を削って造られたものであり、砂丘地が潤沢なカルシウムの供給可能な環境にあったことが分かる。これは砂丘が大量の貝殻やサンゴの小片を含む飛砂により形成されてきたためである。またカルシウムが多く含まれていたためアルカリ性土壌となったことが、腐食することなく人骨が保存された理由を与えている。また護岸天端高はT.P. 5.0mであるが、護岸背後に高さ約8～9mの崖が形成されている点は、高波浪が護岸を超えて背後地に達し、侵食が起きたことを意味する。

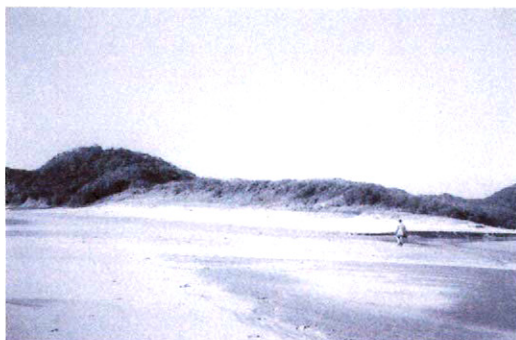
図-4 1996年当時の広田遺跡の全景

きた広田川は河口近傍の右岸で流向を変え、左回りに大きく蛇行して海へ流れ込んでいた。図-4は、1996年当時の広田遺跡の全景を示す。砂丘正面から植生に覆われた砂丘上部まで緩やかな斜面が形成されていた。しかし中央よりやや北（右）側には一部護岸が露出していた。

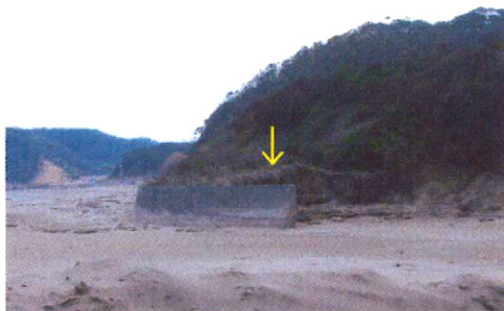
図-7 護岸北端部の西側直近での浜崖侵食  
(2005年9月6日)

遺跡正面から北側へと回り込み護岸北端部に到達すると、図-7のように護岸北端部は一部巻き込み区間を残して切れるが、この端部の西側が大きく侵食された。護岸端部近傍では矢印で示すように植物が倒伏していることから護岸端部に越波が集中し、滝のように流れ落ちたことが分かる。広田遺跡の北端部を斜め後ろ側から撮影したのが図-8である。護岸端部では汀線がフック状に後退し、砂丘地の頂部に至るまで浜崖侵食により削られた。この浜崖面から葬られていた弥生時代の人骨が多数現れた。さらに広田遺跡北端部を護岸端部付近から望んだのが図-9である。激しい侵食により砂丘地が崩落している。

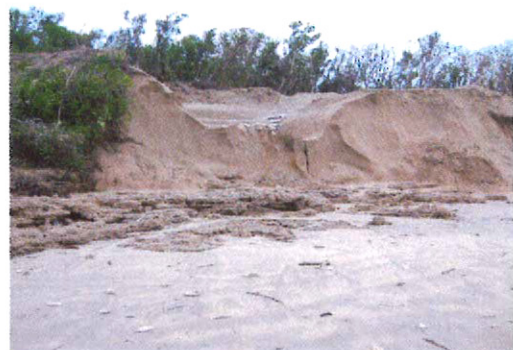
図-9 広田遺跡北端部を護岸端部付近から望む  
(2005年9月6日)

円弧滑りの跡が多数見られ、下部に安息勾配斜面が見られないことから侵食後崩落土砂は流れによって運び去られたと考えられる。またこの付近にもビーチロックが多数現れていることから、ビーチロック上に砂丘が存在したことが明らかである。さらに浜崖部分を上流方向に望んだのが図-10である。前方に見える倒木が河川の上流方向に向かっていていることから、広田川河口から上流方向へと波・流れの強い作用があったことが分かる。

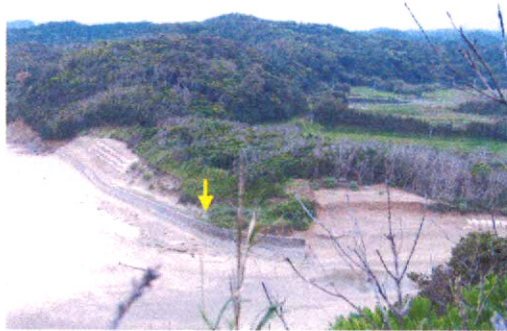
図-11 北端の山上から見た広田遺跡の全貌（2006年4月28日）

2006年4月28, 29日には、広田遺跡周辺の海岸侵食の現地状況を詳しく調べるため追加調査を行った。北端の山から見た広田遺跡の全貌を図-11に示す。海岸線に沿って延びてきた直立護岸は広田川河口で緩やかにカーブし唐突に終わる。護岸湾曲部の陸側では繁茂した植生が残されているが、護岸端部から右（上流）側は侵食され浜崖が残されている。図-12は直立護岸の状況を示す。護岸は昭和30年代に造られた。護岸端部では、現地盤から1.6mまで砂に埋っていた護岸が侵食されて露出したことが護岸表面の色彩の相違から読み取れる。また護岸の裏側も深くえぐられている（図-13）。図-14は広田川河口上流部から河口を望んだものであるが、低水路脇に山盛りされた砂は河口から打ち込まれ低水路に堆積

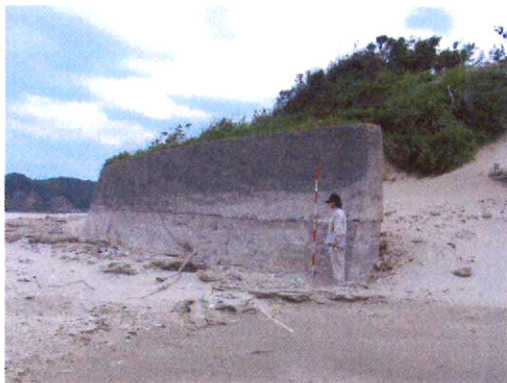
図-12 直立護岸の状況（2006年4月28日）

戻るのみであったと推定される。しかし図-12, 13のように護岸は波返しを持たない直立壁であったために、波が打ち上がり易い構造を有していた。これよりある一定以上の高波が襲来した場合、護岸より陸側の砂丘の侵食を助長したと考えられる。また護岸が河口近傍で途切れていたことも問題点である。そもそも越波が容易な護岸構造であるために、打ち上がった海水は護岸の端部方向へと集中的に流れ落ちただけでなく、護岸前面に侵入し上流方向へ遡る波は、護岸が途切れているためにその端部の裏側を集中的に侵食することになった。このとき侵食された砂は河道を上流方向に流れ、図-15のように河道内に堆積したと推定できる。

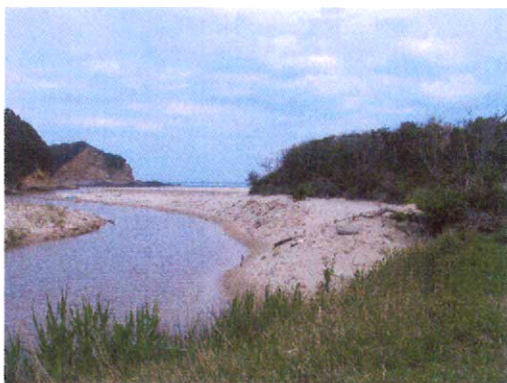
図-14 広田川河口上流部から河口を望む（2006年4月28日）

した砂の浚渫土砂である。これより高潮時広田川の上流方向へ砂が運び込まれたことが分かる。

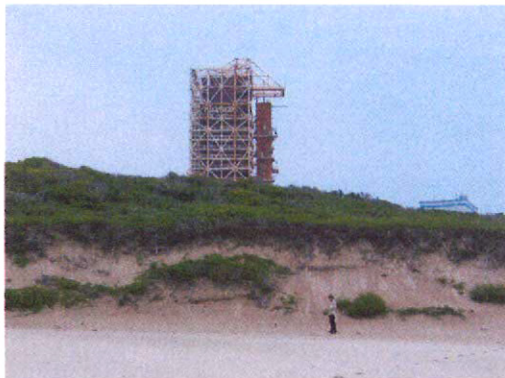
図-16 広田遺跡の南2kmに位置する大崎射場前面の砂丘地における浜崖形成状況（2006年4月29日）

高潮災害であるならば、現象のスケールから考えて広田遺跡と同様の侵食が周辺海岸でも見られるはずである。このことから2006年4月29日、広田遺跡の南2kmに位置する大崎射場付近と、広田遺跡の北3kmに位置し、太平洋に対し北東方向に開いたポケットビーチである浜田海岸の現地踏査を行い砂丘地の侵食状況を調べた。大崎射場付近の海岸線は大きく見て弓状をしており、南端には竹崎射場が、また北端には大崎射場が立地している。海岸は天然のポケットビーチであり、海岸線は南西～北東方向に走り、長さ約1.6kmの海浜である。例えば、図-16は大崎射

場前面の砂丘地における浜崖形成状況であるが、大崎射場の近傍でも約6mの浜崖が形成されていた。同様にして図-17は浜田海岸の海岸線に沿い北西～南東方向に伸びた砂丘に形成された高い浜崖を示す。上部を植生により覆われた砂丘の海側斜面が削られ、高い浜崖が形成されていた。浜崖の比高は10m以上にも及ぶ。斜面の頂部に生えていた樹木が倒れて落下していることから近年希に見る侵食が起きたことが分かる。以上より、大崎射場付近や浜田海岸でもまた広田遺跡と同様に砂丘地の侵食が観察されたことから、広田遺跡周辺での侵食原因は局所的要因ではなく、台風時の高波浪の作用と水位の異常な上昇によると推定できる。
