# 船形漁港海岸への漂砂源としての 大房岬周辺の海岸特性

## CHARACTERISTICS OF TAIBUSA POINT AS SEDIMENT SOURCE TO FUNAKATA COAST

In the previous study, the sand supply from the Taibusa Point, facing the Uruga Strait connecting the Pacific Ocean to Tokyo Bay, to the Funakata coast was assumed to be 760 m<sup>3</sup>/yr. In order to confirm this assumption, sediment transport from the sea cliffs extending around Taibusa Point was investigated through the comparison of past aerial photographs, measurements of seasonal beach changes on a pocket beach surrounded by sea cliffs, and sampling of seabed materials.

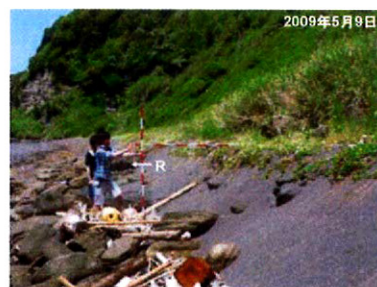
図-11 海浜aの測線①付近での浜崖形成  
(2009年5月9日)

海浜aの測線①付近でも2009年5月以降後浜状況の変化を写真で追跡した。図-11は、2009年5月9日の海岸状況である。砂浜斜面が削り取られて比高1.3mの浜崖が形成され、砂に埋まっていたと見られる大きな礫が多数露出していた。しかし8月18日になると海岸に露出していた大きな礫の大部分が砂に埋まり浜崖の比高も0.9mまで小さくなった（図-12）。図-11, 12の矢印Rは同一の岩を示すが、両者の比較から砂が堆積して地盤高が上昇したことがよく分かる。さらに10月30日には露出していた岩は全て砂に埋まり、植生帯から汀線まで緩やかな斜面で繋がった（図-13）。この間、10月8日には台風18号による高波（波浮港での最大有義波高8.5m, 周期6.3s, 波向S 22° W）が作用したことから、この時の高波浪により東向きに砂が運ばれ、標高の高い位置まで砂が打ち上げられたと考えられる。その後砂の堆積した状態は図-14に示す12月10日の写真のように変化は見られない。図-13, 14の○印は同一の流木を示すことから10月30日以降は海浜にほとんど変化が起きていない。また図-12, 14の破線の○印は同一の植生を現しており、植生の前面にあった比高1mの浜崖は完全に消失していることが分かる。このように図-7に示す測線①での標高3.5mまでの区域での砂の打ち上がりは、台風18号による高波の作用によるものであり、その際中砂がポケットビーチの東側の隅に打ち上げられたことから考えれば、海浜aはほぼ閉じた漂砂の系を有するポケットビーチであり、高波の

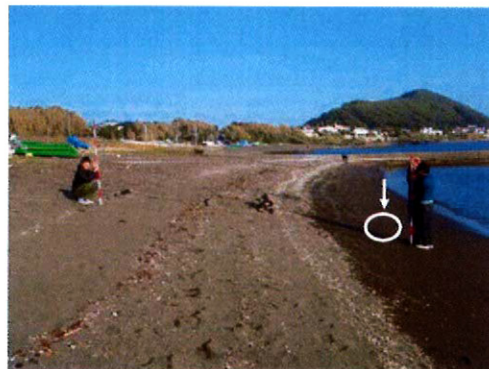
図-16 西浜地区の突堤と砂浜

一方、粒径面から海浜材料を調べるために、図-4に示す西浜地区の西端の突堤近傍の図-16に○印で示す位置で採取した前浜砂と、海食崖からの崩落岩石を砕いた材料の粒度分析を行った結果を図-17に示す。これらによれば、海食崖直下と西浜地区の底質はともに中砂と細砂のみで構成され、海食崖直下では中砂が44%、細砂が56%であるのに対し、西浜地区では中砂が51%、細砂が49%とほぼ同一材料であることが分かった。
