(33) 測量への環境情報収集に関する試み

A STUDY ON THE RECORD OF ENVIRONMENTAL CONDITIONS TO SURVEYING

松山正将* 花渕健一* 菊地清文*

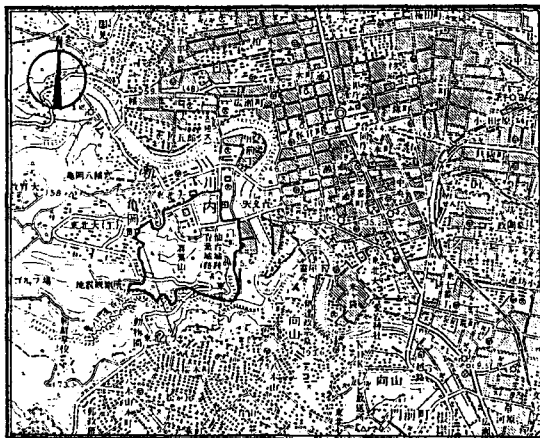
図-1 史蹟保存対象地域

2-1 観測対象地域: 史蹟や文化財を包含し市街化問題と関わりの深い地域を考慮して、諸般の事情で未だ史蹟指定されていない仙台城址を中心とする史蹟保存対象地域(図-1)を選定した¹⁾。

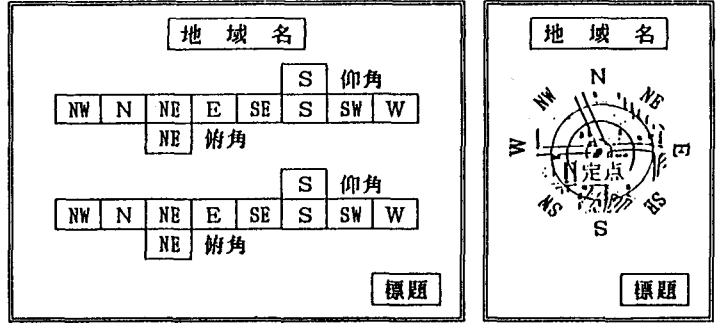
図-3 定点全周囲景観記録資料

になるように据え付け、磁北を基準に原則として鉛直角0度（水平面）の8方位45度刻み8枚を右回りに撮影した。保存すべき景観あるいは開発行為で変化が予想される景観が、水平写真内に納まらない場合は、俯角、仰角をつけて撮影し景観の連続性に配慮した。記録された資料は図-3に示すように、一つの定点に定点全周囲写真資料（左）と定点周囲地形図資料（右）の二種類を一組とし、これを定点全周囲景観記録資料とした。

景観記録で非常に重要な要素である「同位置」、「同アングル」での撮影は、測量の測点(定点)利用と定点景観撮影機を使用することで可能となる。しかし、8方位45度刻みの画面(8コマ)は太陽光線の影響で絞りやシャッター速度の変化が大きく、隣接する画面でありながら明るさに差異が出て連続写真として不自然さができること、撮影時間差によって生ずる道路上歩行人物や走行車両等の有無、画面上の上下左右の微妙なずれ等、写真記録の限界も明らかになった。

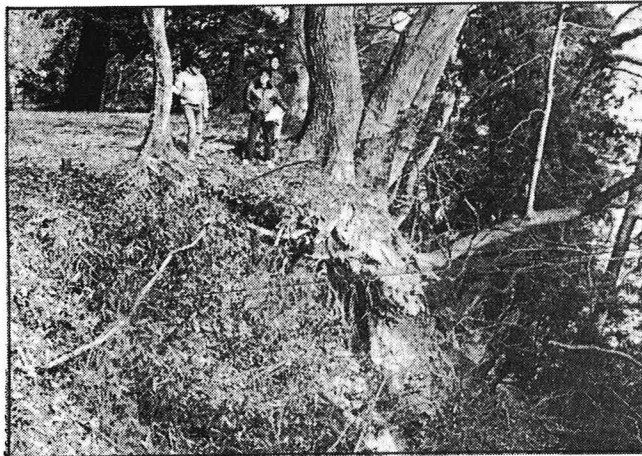
図-6 メッシュ10 樹高と地形断面

この樹冠投影図を参考に樹木の根の張り具合に着目した場合、根系が少なくとも樹冠面積の1/2 土中に張りめぐらされていると想定すれば、天守台の歩道や建物等の面積を除くほとんどの地域を網羅し、表土固定に寄与していると思われる。急崖部の樹木は樹高にして30m、枝張り15m、胸高直径60cmほどの古木が一定間隔で根付いており、これらの樹木は養分補給のため自らの根系スペースをしっかりと確保し、低木の根付く余地がない。現在は枝葉とのバランスを保ち、城址としての趣を添えており安定状態にあると観測されるが、強風や雨水による浸食が進み急崖上の樹木が倒木する場合は、幅にして4～5mは一気に崩落していくことも考えられる。此等は古木であるため今後も継続して管理しなければならない樹木群であり、写真-1のような急崖部の後退を防ぐためにも新たな植樹計画も含め保全の必要性は大きい。図-6はメッシュ10の東西方向の樹高と地形断面の関係を示したものである。写真-1メッシュN-13急崖部
