現地調査と衛星リモートセンシングによる黄河下流域の断流と洪水に起因する環境変化の解析

Analysis of environment variation based on stream cease and floods  
in the lower course of The Yellow River in China by field survey and satellite remote sensing

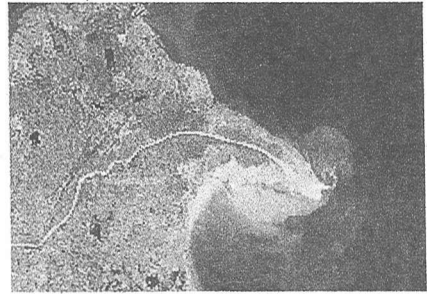
画像-1 LANDSAT/MSS データによる黄河河口付近のフォールスカラー画像

黄河は、青海省を源流とする全長5464kmの中国第2の河川で、年間流量は長江(揚子江)の20分の1だが、土砂量は3倍強の16億tもあり、含砂量は35~38kg/m<sup>3</sup>と世界最高である<sup>3)</sup>。近年の地形の変化をLANDSAT/MSSデータによるフォールスカラー画像で表わし、1979年10月27日を画像-1(a)に、1995年9月18日を画像-1(b)に示す(原画像はカラー)。下流域は、雨期である7月から10月に約7割の降水量が集中する。下流域は水位が地面より高い天井川となっており、土砂が平均10cm/年の速度で川底に堆積している<sup>4),5)</sup>。もともと中流域の黄土高原からの土壌の侵食が激しいために含砂量が多く、下流域の新デルタの形成や海洋環境への影響が懸念されていた。また、年間降水量は500mm前後である<sup>6)</sup>ので、そのうちの300~400mmが雨期に集中することになり、経済解放前はよく氾濫していた。これまでは氾濫が黄河下流域に豊かな恵みを与えていたが、近年の過剰な灌漑や地下水の汲み上げ、中流域の人口増加や産業発展に伴う水需要の増加によって土地は痩せていき、稲作から小麦や綿花といった、比較的水を必要としない農作物へと変わってきた。特に最近では、小麦が主力のようである。このことは、第一著者らの1996年11月の現地調査により確認された。

(a) 1979年10月27日

(b) 1995年9月18日

画像-1 を見れば、数年の間に地形が変わるほどの土壌流失や黄河の含砂量の多さに、非常に驚かされる。また、最も含砂量が多い 8 月(第一著者らの現地の人へのインタビューでは、約  $45\text{kg}/\text{m}^3$  になるそうである。)の 6~7 分の 1 時期であった調査月(11 月)でも、黄河の水が非常に黄濁しているのがわかる。簡易含砂量測定試験の結果から、文献<sup>3)</sup>にある含砂量  $35\sim 38\text{kg}/\text{m}^3$  を大きく上回る。実際には、断流現象の発生による自然の災害耐性の低下や、夏の集中豪雨等による 2 次災害といった新しい災害も起こっている。

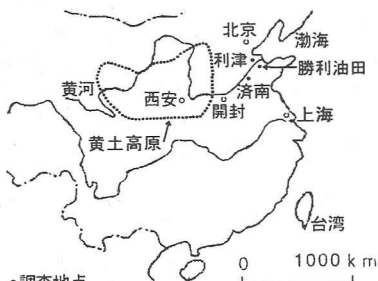
図-1 現地調査地点の位置

文献調査やWWW検索による資料<sup>9)</sup>をもとに、1996年11月に第一著者らが黄河下流域の調査を行った。第二著者の陳の通訳により現地で農作業をしている人々や、黄河の河川管理事務所で働いている人々に断流や洪水に関することをインタビューし、それと同時に現状や施設を写真に収めた。調査を行った場所について、中国の概略図とあわせて図-1に示す。そして、その時の調査報告と現地での実験、採取した黄河の水や土による各種試験から黄河下流域の現状を、文献やWWW検索による資料と照らし合わせて考察する。調査のフローチャートを図-2に示す。

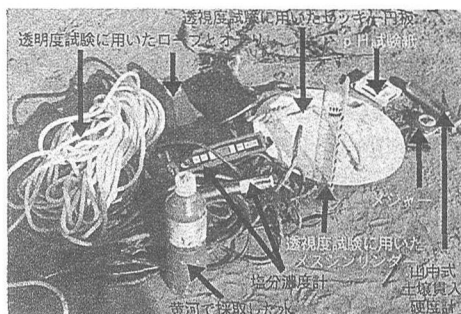
写真-1 透明度試験と透視度試験に用いた道具  
(済南にて藤田が撮影、1996.11.24)

調査地点で、黄河流域の黄土について簡易試験を行った。その内容は、透明度試験、透視度試験及び山中式硬度計による土壌貫入試験の3つである。透明度試験(写真-1参照)は、セッキーマンと呼ばれる直径30cmの白色円板を用いて、これに現場でオモリとロープを取り付け円板を沈める。静かに沈め、白色円板が見えなくなった深さ(m単位)を透明度とする。実際には円板を上げ下げし、円板が見えなくなる位置を再確認することによって透明度とした。透視度試験(写真-1参照)は、メスシリンダーの下に二重の十字線を書いたマークを置き、メスシリンダーに黄河の水を注ぎ、メスシリンダーの上からマークが識別できなくなる水深を調べた<sup>10)</sup>。土壌貫入試験については、土壌が非常に固くて山中式硬度計を貫入できなかった地点もあったが、貫入できた地点での調査についてその一例を写真-2に示す。

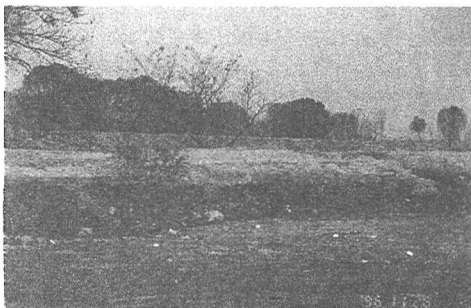
写真-5 爆破予定のあった堤防  
(済南にて後藤が撮影、1996.11.26)

洪水に関しては、以前のように頻繁に起こることはなくなってきているが、一度起こるとその規模は非常に大きなものとなっているという話も現地で聞くことができた。勝利油田付近の堤外地の河川側の木々は、洪水時の水圧のため、堤防側に向かって曲がってしまっている状況であった。これにより洪水の激しさが伺える。1996 年の 8 月に起こった済南市周辺の洪水は非常に規模が大きく、住宅地側の黄河沿岸の堤防の中心高さにまで迫り、もしあと 1m 水位が上昇すれば、反対側の農作地側の堤防を爆破する予定であったという。これは、住宅地側の住民を守る最終手段であるそうである。また洪水対策として浮橋を利用しているとのことである。1996 年の大洪水で水位が上昇し過ぎたため、橋は一度解体されて別の場所に移され、洪水が収まったあとに再び元の場所に戻されたということである。爆破予定であった黄河左岸側堤防の様子を写真-5に、洪水対策としての浮橋を写真-6に示す。中国政府の洪水対策の一つとして、浚渫した黄土を堤防の盛土に利用しているというものがあるが、年々その堤防の盛土の高さは上がる一方である。年々盛土の高さを増築している様子を、その断面図にて図-3に示す。
