# ダム湖畔における水路の環境整備と 流水性生物の生息場所創出効果

百瀬浩<sup>1</sup>・木部直美<sup>2</sup>・須田真一<sup>3</sup>・河野勝<sup>4</sup>・林光武<sup>5</sup>・藤原宣夫<sup>6</sup>

**Key Words :** dam lake, aquatic animals, habitat creation

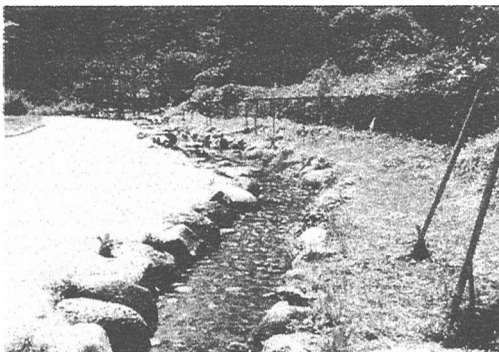
写真-1 水路A（上側水路）の様子。上池付近から湧水汲み場方向を見たところ

湧水汲み場から上池をつなぐ水路(水路A)はU字型の練石積みで、単純な断面構造を持ち、特に生物の

生息に配慮していない(図-2と写真-1参照)。勾配は一樣でなだらか(1/60程度)で水深は5cm程度である。水路両側は公園の舗装園路と乾生草地になっていて明るく乾燥した環境となっている。

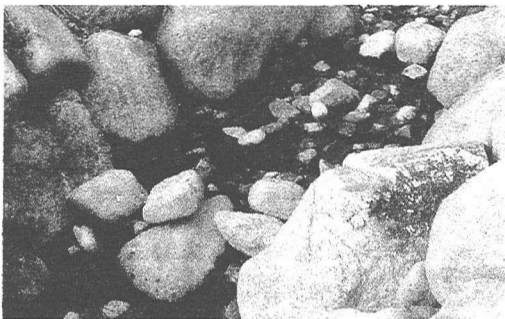
写真-3 浮石設置実験区（水路B）の様子

水路A（上側水路）、水路B（下側水路）の各2箇所、流路長4mの浮石設置実験区を設定した（図-1のE1～E4）。この区間内の水路には、体積が $164.86 \pm 161.03$  (s. d.)  $\text{cm}^3$ の浮石を $1 \text{ m}^2$ あたり $84.7 \pm 42.4$ 個設置した（写真-3参照）。設置は1998年10月に実施したが、一部の設置区で前述のように石が流失したため、1999年2月に再設置（浮石の補充）を行った。
