# 宮崎県一ツ葉海岸の侵食とアカウミガメの保護

宮崎県一ツ葉海岸を対象として海岸侵食の原因を考察し、アカウミガメ *Caretta caretta* の産卵地保護のあり方を示した。近年、この海岸では侵食が深刻であり、海岸線に沿って高い浜崖が形成され、アカウミガメの産卵が非常に危惧される状況となっている。侵食原因は、宮崎港の防波堤による波の遮蔽域形成と航路浚渫により波の静穏域へと砂が移動して周辺域の土砂が吸い込まれたこと、また一ツ瀬川河口導流堤による南向きの沿岸漂砂の阻止と河口での航路浚渫である。近い将来における日本最大のアカウミガメの産卵地の消滅を防ぐには、問題への根本的な対応が必要である。

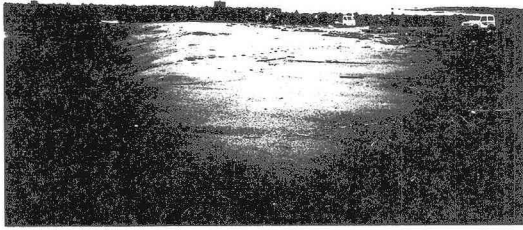
写真-1 一ツ瀬川河口左岸導流堤北側の海浜状況

一ツ瀬川河口には漁港があり、このため航路維持を図るために平行導流堤（透過式）が設置されている。図-1(d)に示したように、この導流堤では左右岸の汀線位置に段差が付いており、北側で前進、南側で後退という特徴が現れていたが、現地踏査でもその状況が明瞭に確認された。写真-1はその状況であり、河口左岸導流堤の北側に大量の砂が堆積し、バームが形成されていた。前方に見えるのが左岸導流堤であるが、導流堤の構造が透過式のためうちあげられた土砂の一部は導流堤内を通過して航路内へと流れ込んでいた。図-2の一ツ瀬川河口両側の汀線変化を調べると、北側では汀線が前進し、写真-1のように高いバームが形成されていること、これに対して南側では後退していることから、一ツ瀬川河口導流堤位置では南向きの沿岸漂砂が卓越しており、それが導流堤によって阻止されていることが分かる。

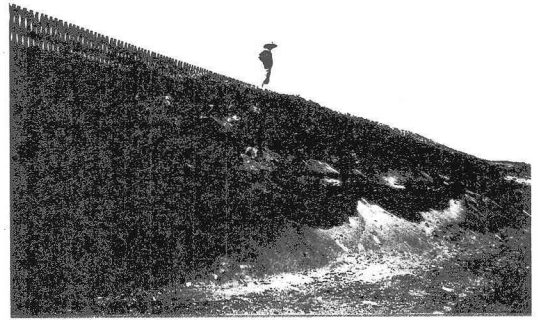
写真-3 佐土原町の下水処理場排水管出口の北側隣接部における浜崖形成状況

一ツ瀬川の右岸導流堤の南側約1.9kmに位置する佐土原町の下水処理場周辺（図-1(d)、図-2参照）では侵食が著しく進んでいた。写真-3は、下水処理場の排水管出口の北側隣接部において、やや北側を望んで浜崖状況を撮影したものである。上部に立つ人の背丈との比較によれば、浜崖の高さは約5.5mに達する。浜崖基部には一部安息角の斜面が形成されているが、その上部には主として飛砂が堆積してできた何層もの層状構造が見える。一般に、海岸砂丘は汀線からの潤沢な細砂の供給によって発達するものであり、多数の層状構造は長い年月にわたって堆積が続いてきたことを示す。ところがそこに高い浜崖が形成されたことは、従来堆積性であった海岸が侵食性へと大きく転換したことを意味している。

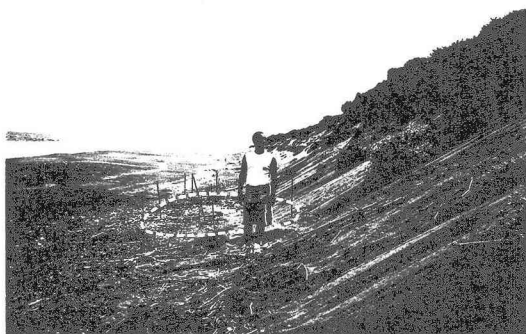
写真-5 下水処理場排水管出口の南側直近で撮影した高い浜崖とアカウミガメの産卵地点

写真-5も下水処理場の排水管出口の南側直近で撮影したものである。高い浜崖は南側に延々と続いており、また浜崖基部には写真-4に示したと同様なアカウミガメの産卵地点が多く確認された。このように佐土原町内の侵食が著しい場所では浜崖の高さは5m以上に及び、海浜が大きく削り取られている。そして浜崖の斜面が急なためにアカウミガメは斜面を登ることができず、産卵に適さない浜崖基部に産卵せざるを得ない状況となっていた。

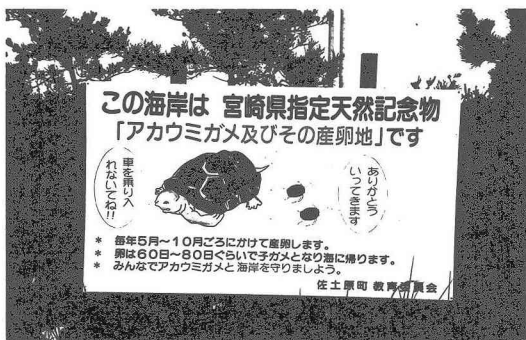
写真-6 宮崎県指定の天然記念物を示す表示板

下水処理場から石崎川の河口方面に向かうと一旦浜崖侵食の程度が軽くなる。写真-6は下水処理場と石崎川河口との中間地点で砂丘を横切の際表示されていた表示板である。表示板にはこの海岸が、宮崎県指定天然記念物「アカウミガメ及びその産卵地」であることが示されていたが、このようにして産卵地として指定された砂浜が、消失の危機に晒されている。

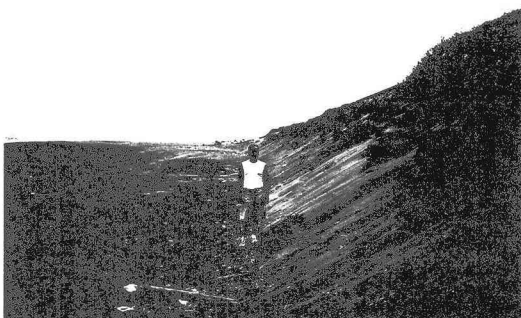
写真-8 写真-7とほぼ同一地点から南向きに撮影した浜崖形成状況

この表示板の脇を通過して海岸へ出ると、再び侵食がかなり進んでいる状況が観察された。写真-7は表示板を通過してすぐの場所で北向きに望みつつ海岸侵食状況を撮影したものである。この場所では高さ2.3mの浜崖が形成されている。写真-3に示した下水処理場排水管出口の北側隣接部で見られた浜崖と比較すれば高さは約1/2に減少してはいるが、この付近でも連続的に浜崖が形成されている。また浜崖斜面上にはアカウミガメの産卵地点も見られる。アカウミガメは浜崖の斜面を登ったが、その場所より陸側には垂直な斜面があるためこれ以上の高さには登ることができなかったと考えられる。同様にほぼ同じ場所から南側を望んで撮影したのが写真-8である。南側では北側より浜崖の高さが高く2.9mの標高差が見られた。以上のように、下水処理場と石崎川河口との中間地点でも浜崖侵食が進んでおり、海浜は産卵場としての機能が失われている。

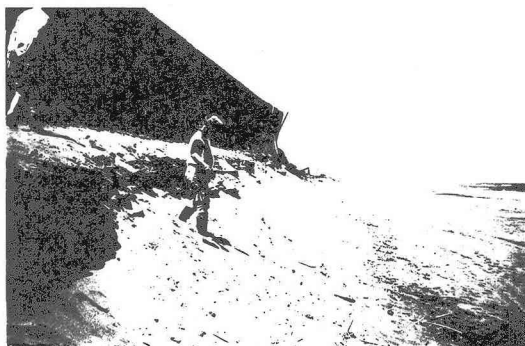
写真-9 石崎浜荘前の海岸への通路にできた高さ約2mの浜崖

(図-1(d), 図-2のA)でも侵食が著しい。写真-9は石崎浜荘前の海岸への通路の状況を示したものであるが、なだらかな道で汀線へ接近することは不可能になっており、約2mの浜崖を下って海浜に出るという状況となっていた。また浜崖ののり先は満潮時に波のうねりが線と重なっていた。海浜に出て北側を望んで撮影したのが写真-10である。満潮時の波のうねりが線のすぐ陸側に浜崖が形成されている。浜崖の比高は数十cmであり、またのり面が比較的緩やかな斜面となっていたため、アカウミガメはこの段差をなんとか乗り越えて後浜の植生帯との境界付近で産卵していることが海浜に立てられたクイ標識から分かる。同様にして南

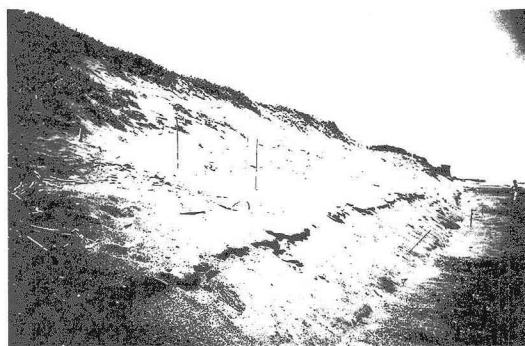
写真-10 石崎浜荘前の海浜状況（北向きに撮影）

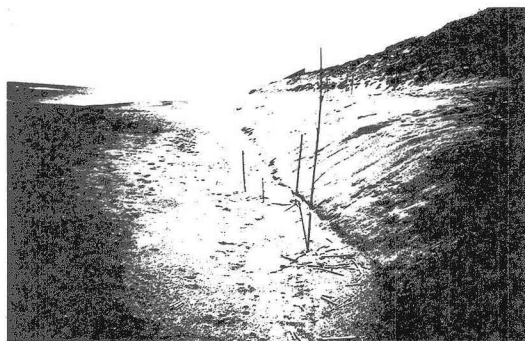
写真-11 石崎浜荘前の海浜状況（南向きに撮影）

側を撮影したのが写真-11である。北側と同様、満潮時の波のうねりが線のすぐ陸側に急勾配な斜面が形成されている。この地点でもアカウミガメは満潮時の波のうねりが線付近に産卵していることが見てとれる。

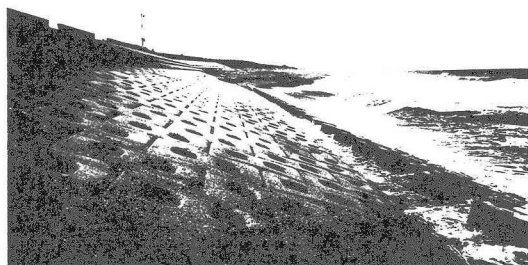
写真-14 南側から延びてきた緩傾斜護岸の端部の状況

写真-14は、南側から延びてきた緩傾斜護岸の端部の状況である。この護岸は1997年に建設されたものであり、浜崖侵食に対して施工された。汀線近傍にある緩傾

斜護岸の突起は、この護岸がアカウミガメの産卵を可能とするためにのり面の一部を深くした緩傾斜護岸<sup>8)</sup>である。しかし侵食が進んだ結果、写真に示すように護岸前面には全く砂浜が存在しないためにアカウミガメの産卵促進の意味では何の意味もない施設となっている。写真-14の撮影地点のさらに南側のパーキングエリアの前面(図-1(d)、図-2のC)で撮影したのが写真-15である。1/4勾配の緩傾斜護岸が吸出しされたために、のり面の陥没が起き、その復旧工事が行われていた。また南向きに望んで撮影したのが写真-16であるが、緩傾斜護岸の前面にはごくわずかな砂浜を残すものの事実上海浜地は喪失していた。長大なコンクリート斜面が続き、アカウミガメにとっては産卵が不可能な状況になっていた。

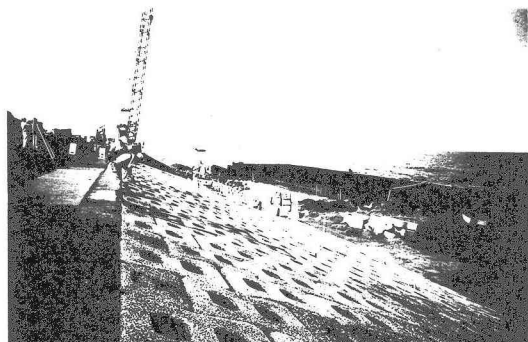
写真-15 吸出しによりり面の陥没が起きた緩傾斜護岸の復旧工事

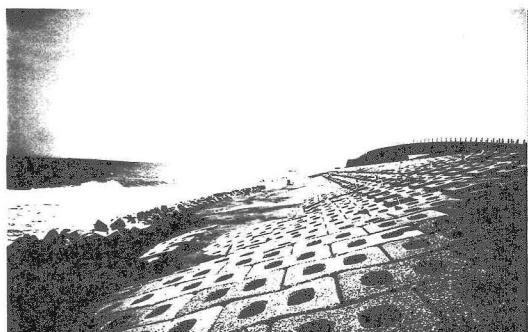
写真-16 直接波に晒されている緩傾斜護岸のり先
